O DESAFIO DA PAVIMENTAÇÃO DA BR 163

EXPEDIÇÃO DE RECONHECIMENTO

Florianópolis, maio de 2006.

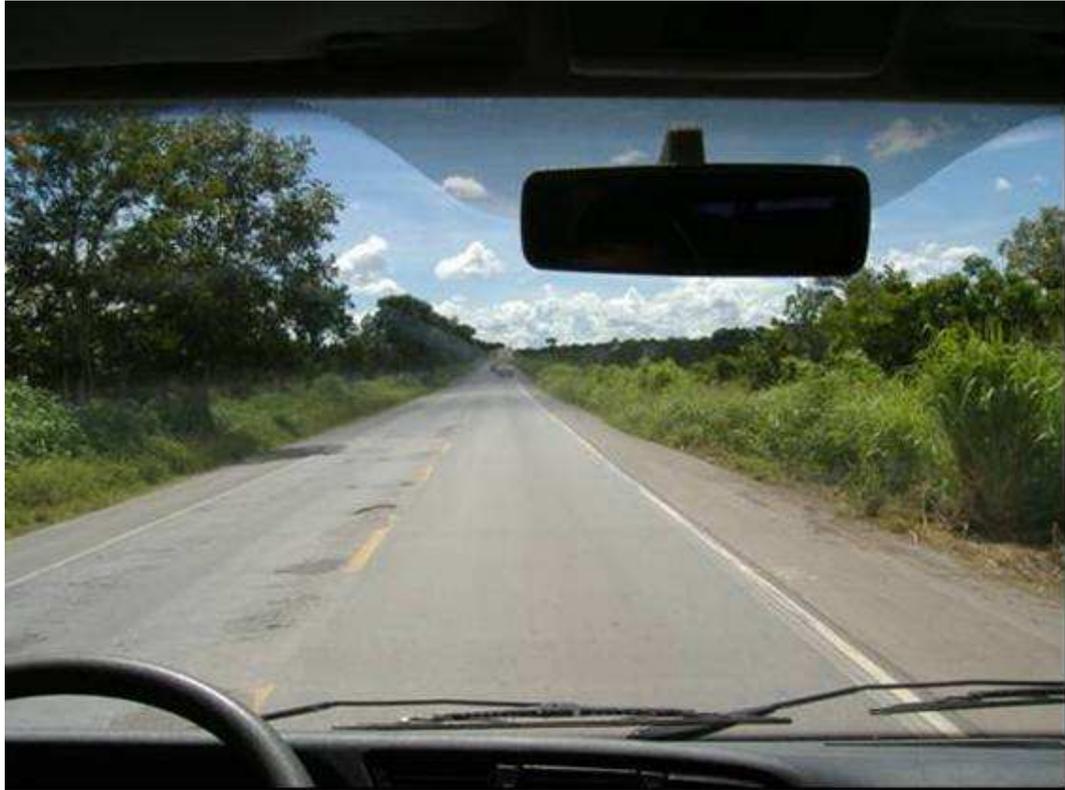
Figura 2 - Faixa da esquerda (sentido norte/sul) apresenta trincamento FC3, panelas, tapa buracos e trilha de roda. DSCF0245

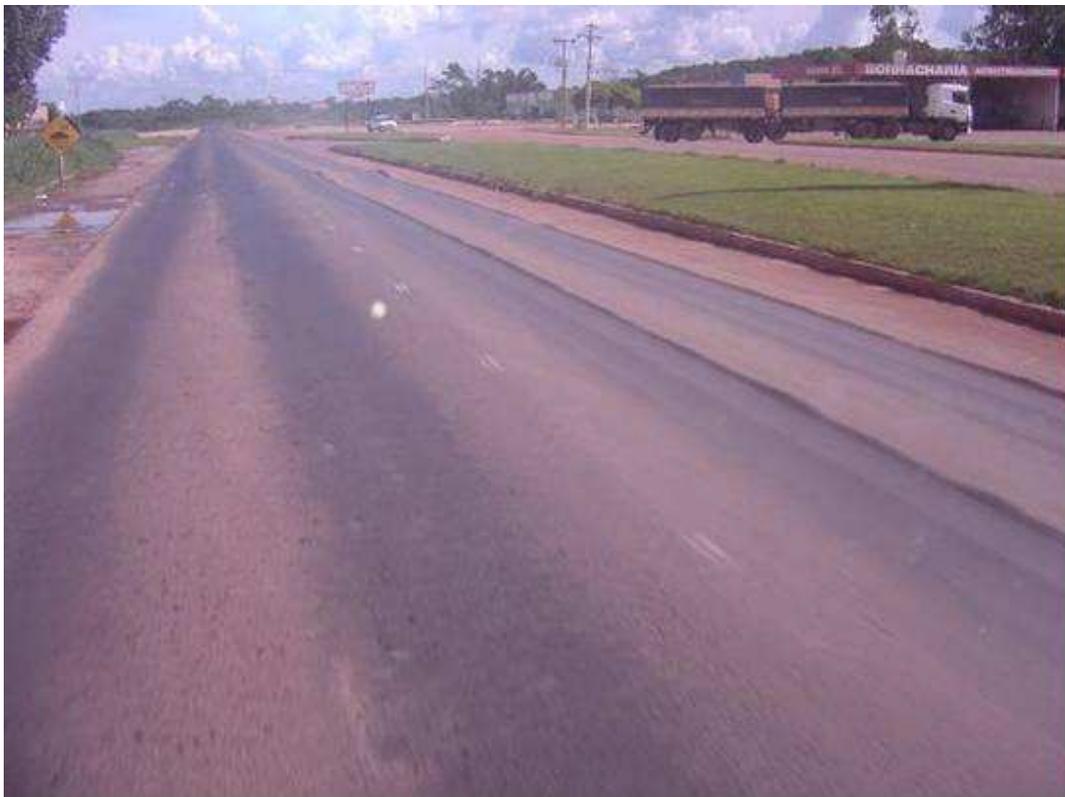
Figura 3 - Fluência da Mistura na faixa sentido Norte/Sul. Ação dos rodotrens e bitrens que transportam soja rumo aos portos de Paraguá, São Francisco do Sul, entre outros.

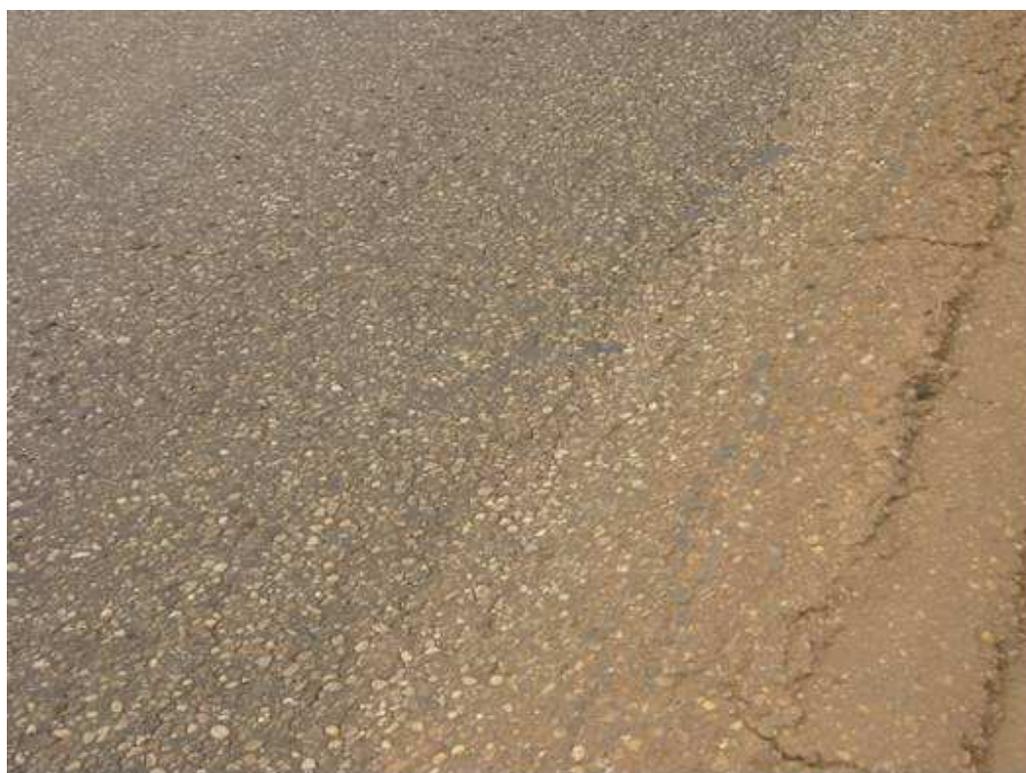
Figura 6 - Mistura asfáltica executada com seixo.

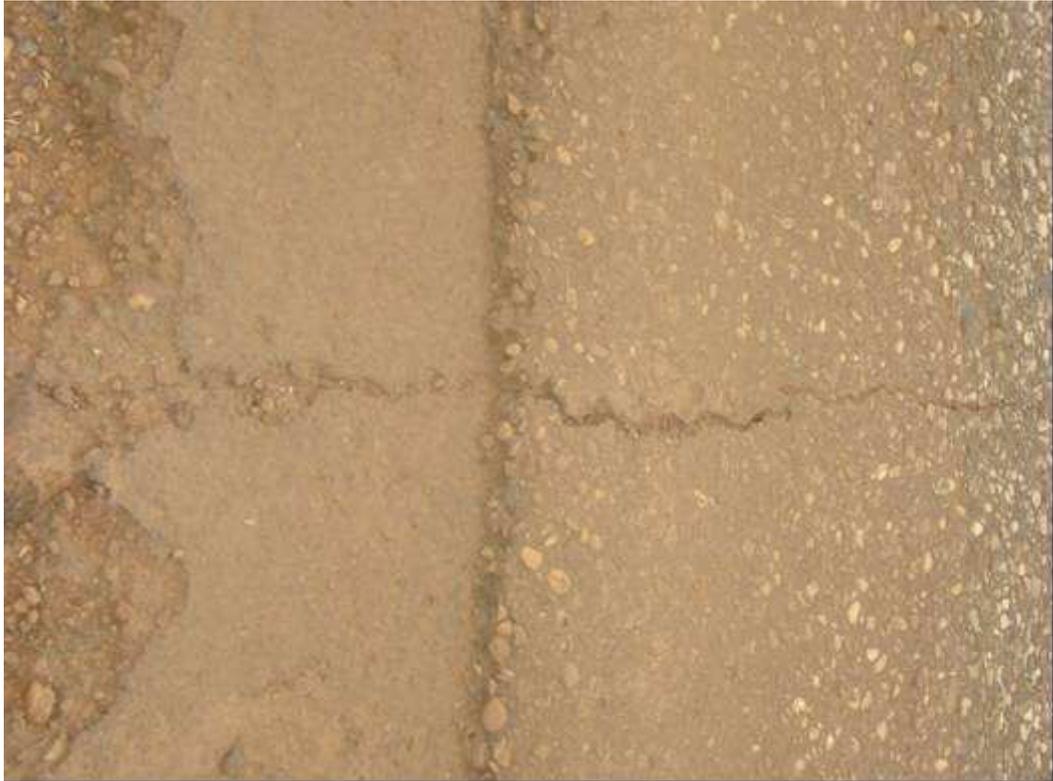
- Sub-trecho do km 684 ao 715. O revestimento em CAUQ foi executado em seixo rolado. A base é em cascalho laterítico. Alguns segmentos apresentam afundamentos plásticos e trincamentos FC3 (vide figuras 7 e 9). Trincamento transversal por retração que ocorre na camada de base laterítica se reflete na camada de revestimento (vide figura 8). Nas proximidades do distrito de primavera (km 714) tem-se muitas trincas e buracos no revestimento;

Figura 7 - Mistura asfáltica executada com seixo. Região com afundamentos plásticos e trincamentos.

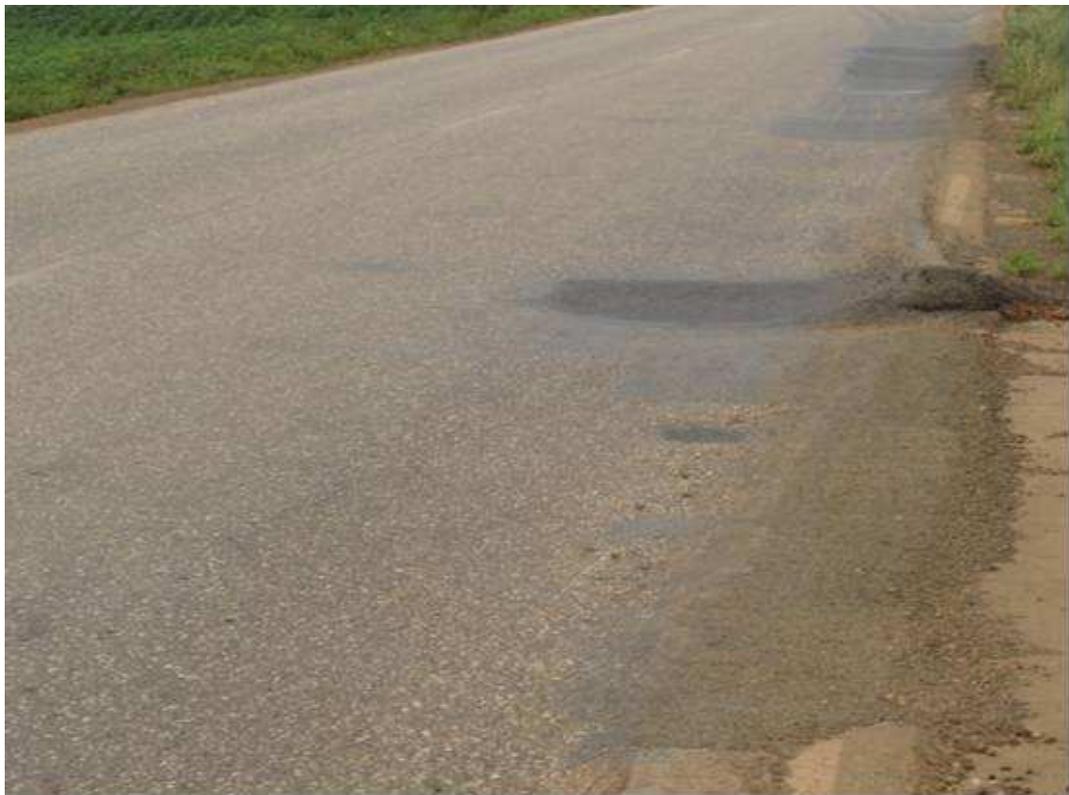
Figura 8 - Trincas originadas pela retração da camada de base. Base de cascalho laterítico.

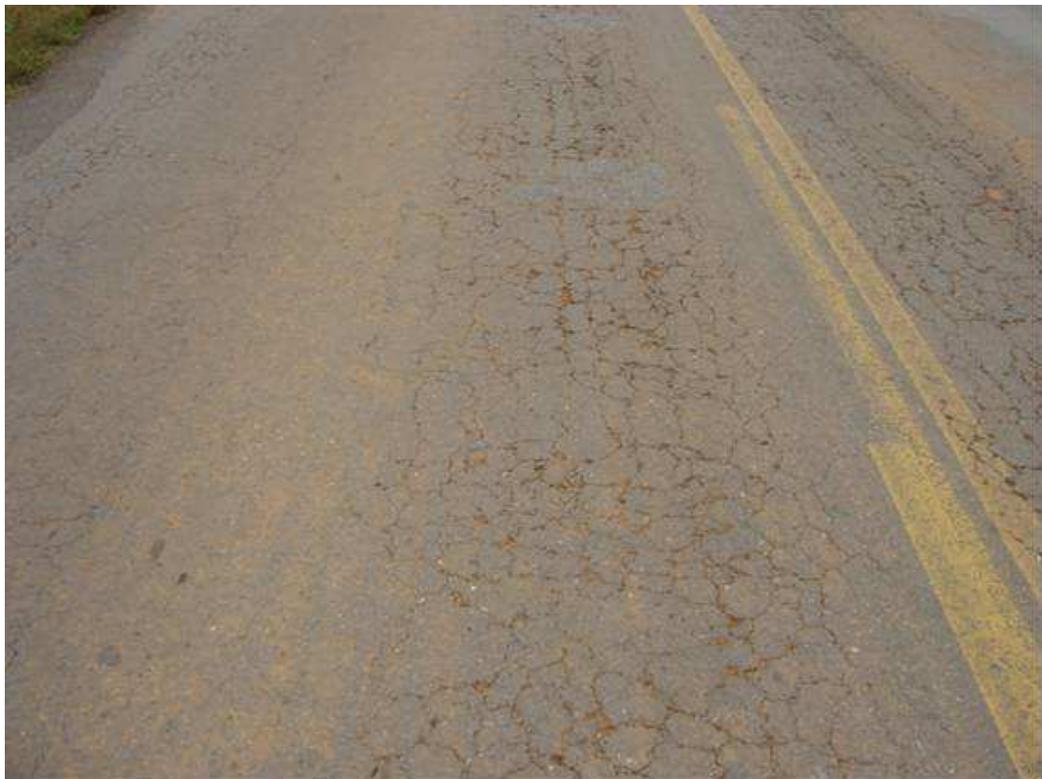
Figura 12 - Tratamento Superficial duplo com panela. Região de trincamento generalizado. Base de cascalho laterítico. Itauba – km 778.

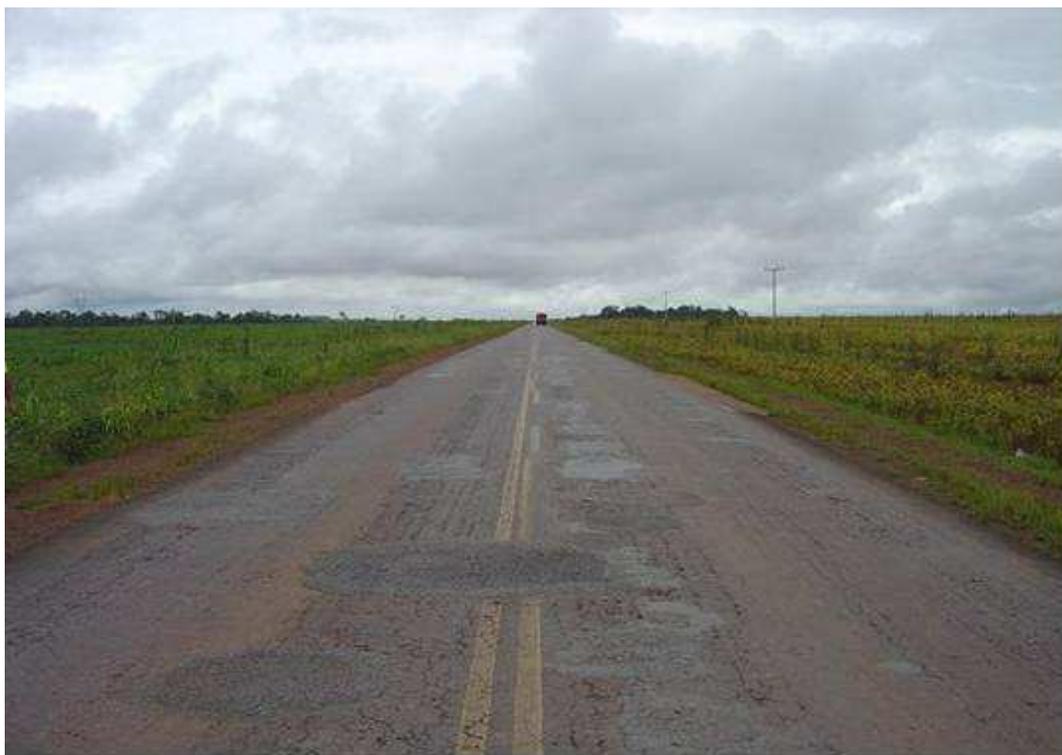
Figura 13 - Tratamento Superficial duplo. Falha de bico. Tricamento generalizado.

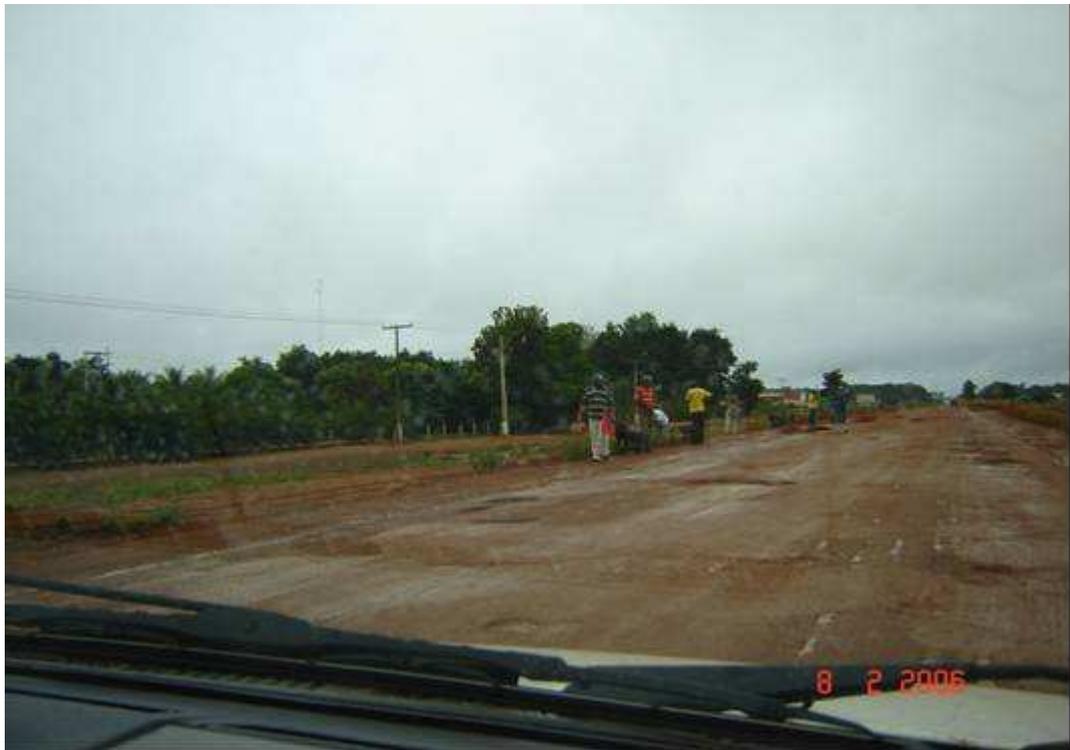
Figura 16 - Segmento em péssimas condições. Tratamento superficial totalmente deteriorado

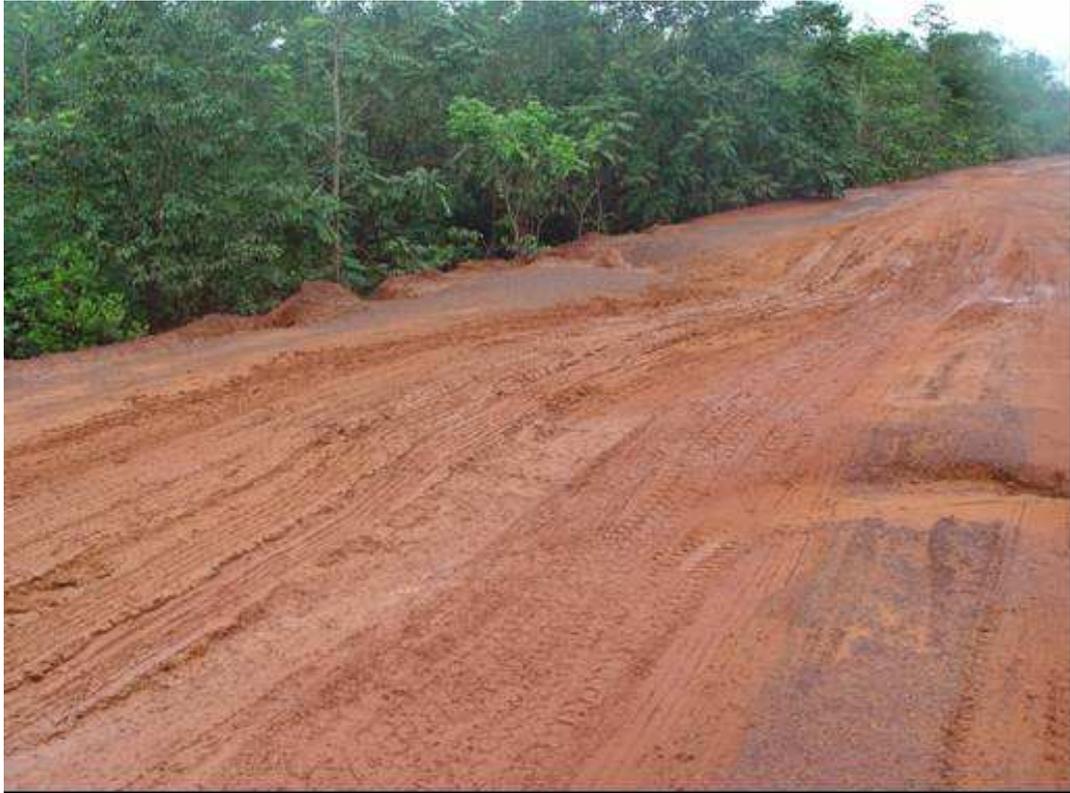
Figura 47 - Início dos processos erosivos. Solo arenoso sedimentar aluvionar (paleoterraço). Aterro em solo laterítico. Revestimento primário de pequena espessura em cascalho laterítico.

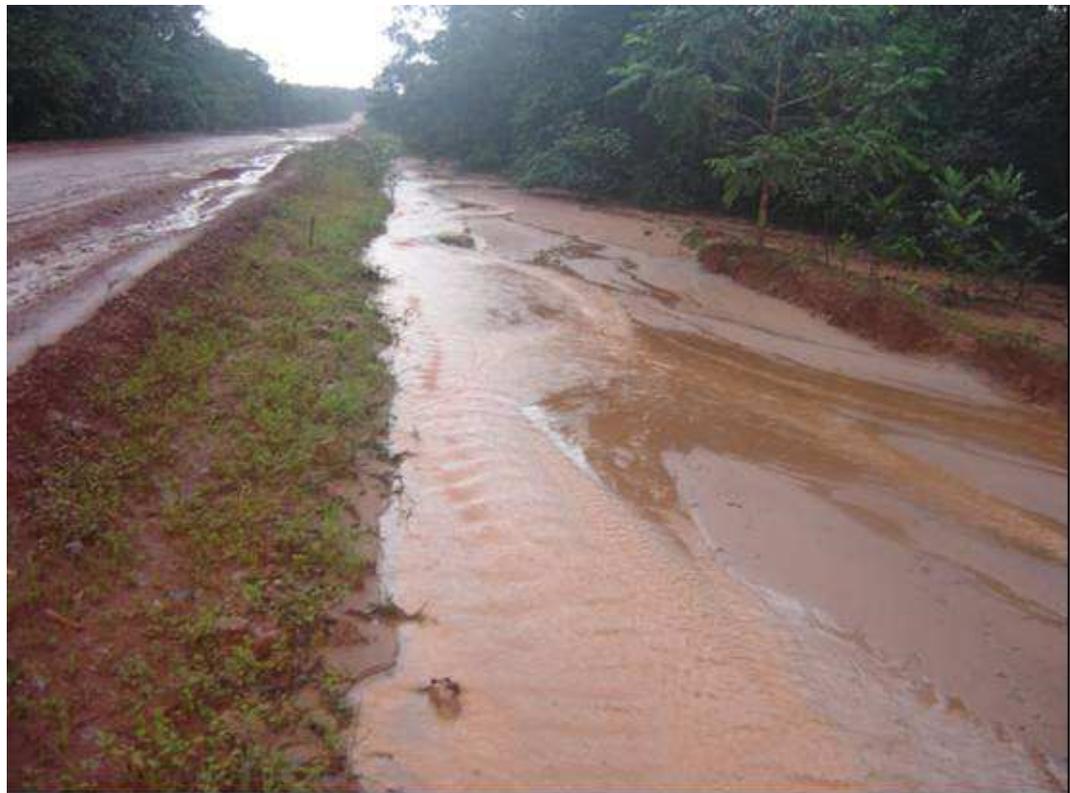
Figura 48 - Início dos processos erosivos. Solo natural: Areia sedimentar. Aterro em solo laterítico. Revestimento primário de pequena espessura em cascalho laterítico.

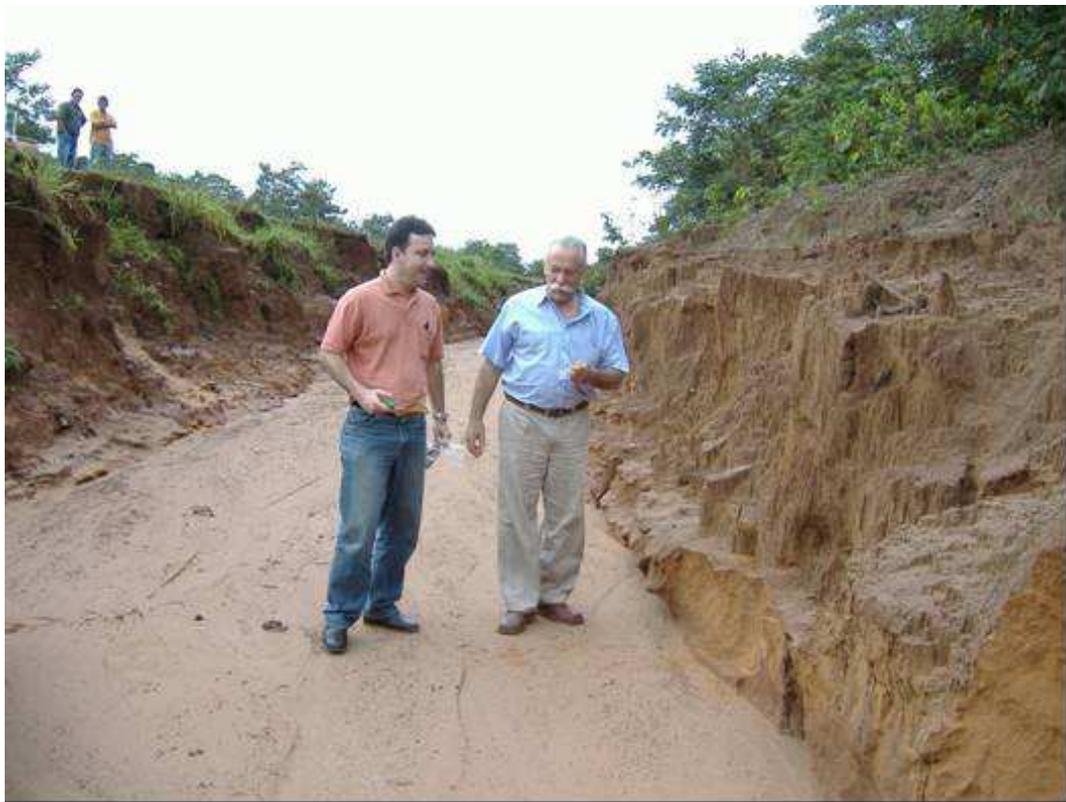
Figura 52 - Erosão no bordo do aterro - contato entre aterro e solo arenoso. Sentido Norte/Sul.
Km 3,7.

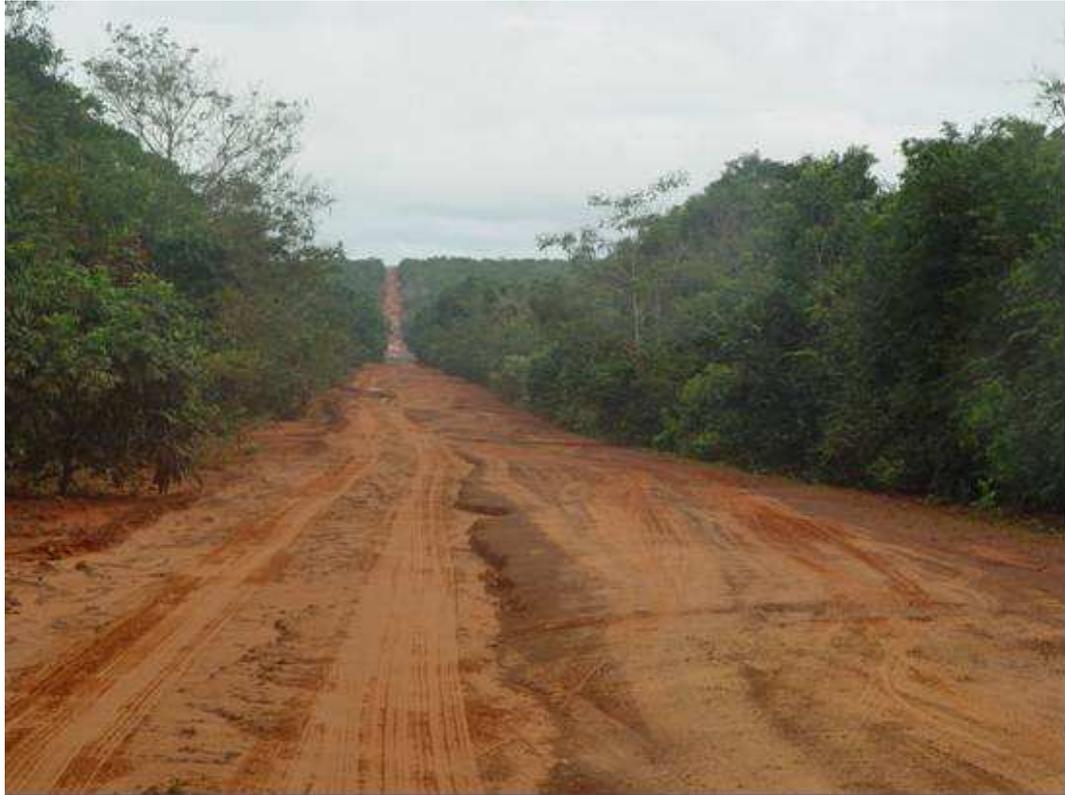
Figura 57 - Depósito de areia carregada pela erosão das partes altas. Km 26.

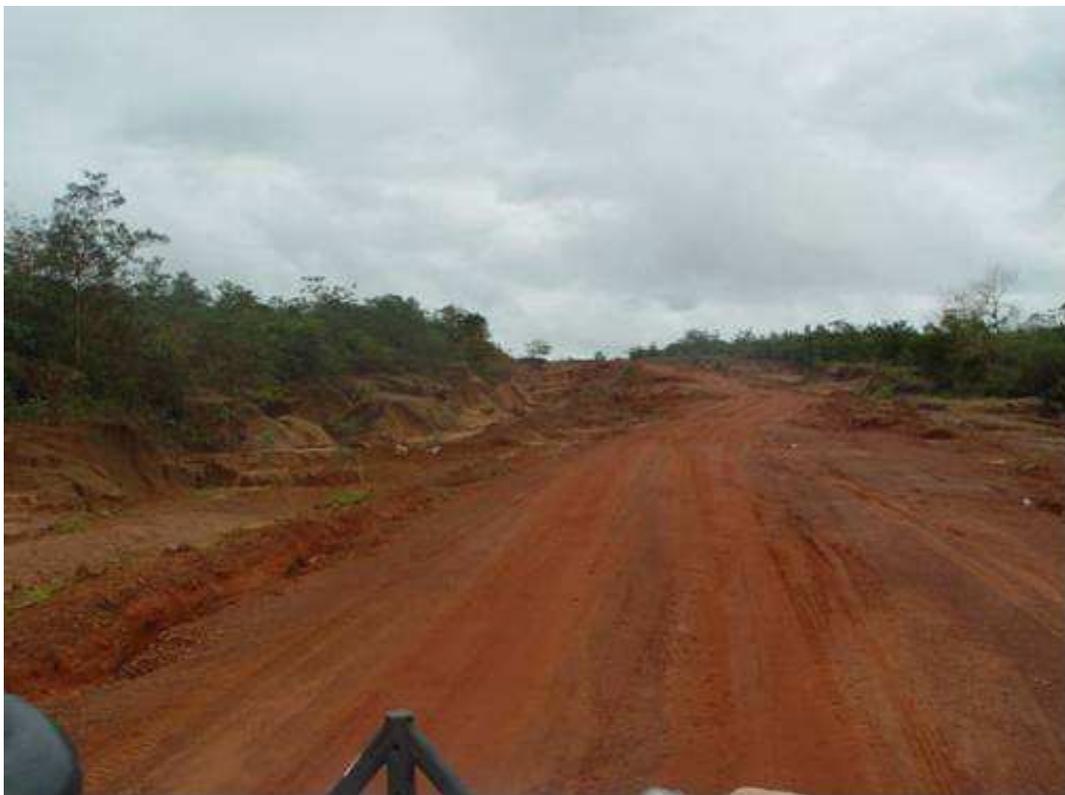
Figura 58 - Erosão levou camada de aterro de solo laterítico expondo o solo natural arenoso.
54°50'31" O – 9°20'12" S

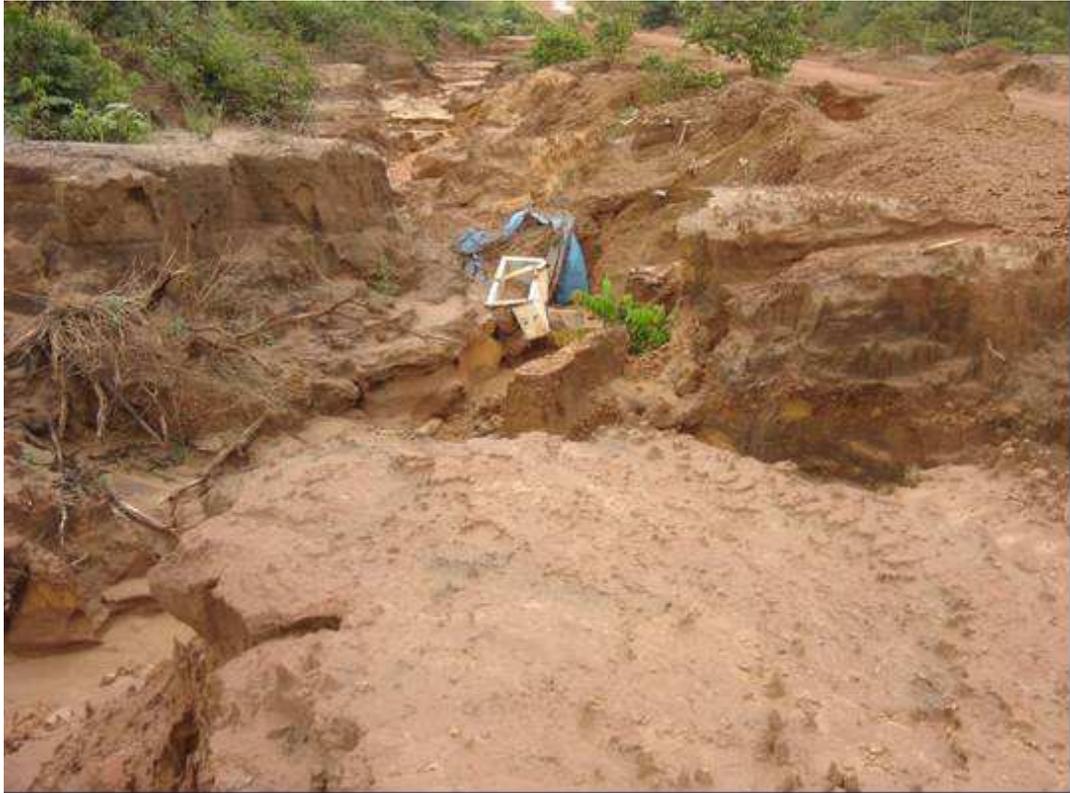
Figura 63 - 54°53'6" O – 9°11'21" S – km 28,5. Vegetação menos exuberante. Camada de dolo superficial pouco espessa. Substrato de solo arenoso muito sensível a processo erosivo.

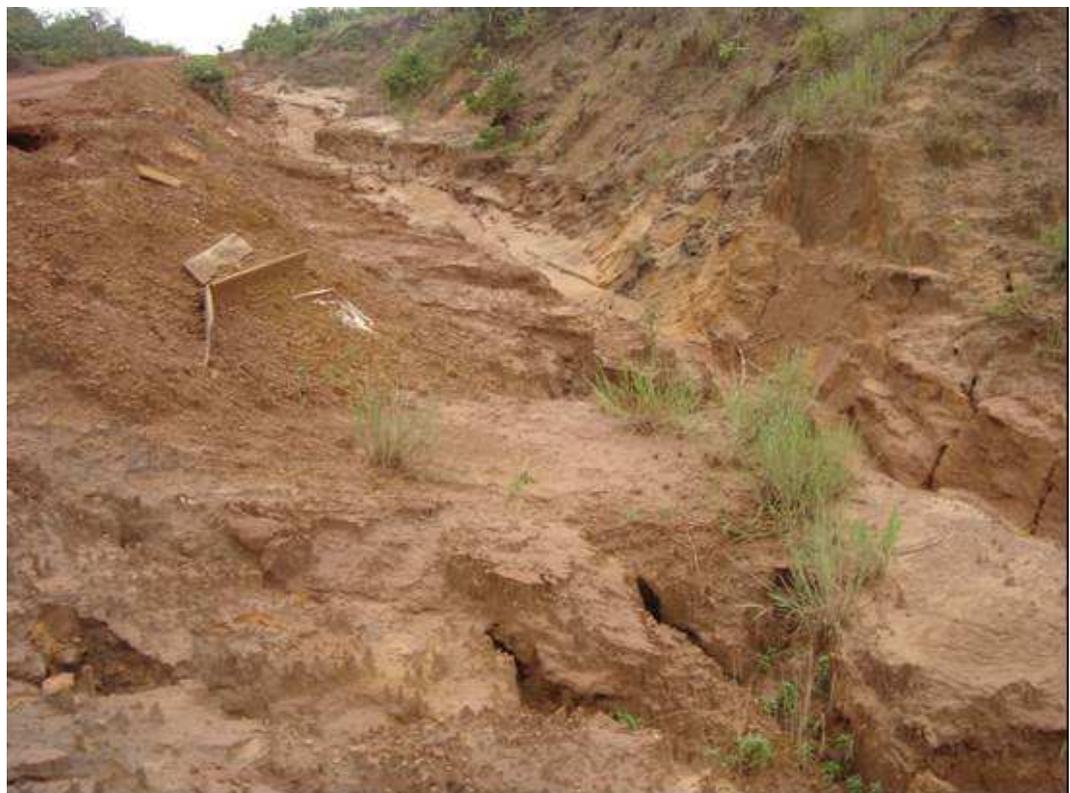
Figura 64 - Erosão na região da “Cintura Fina”.

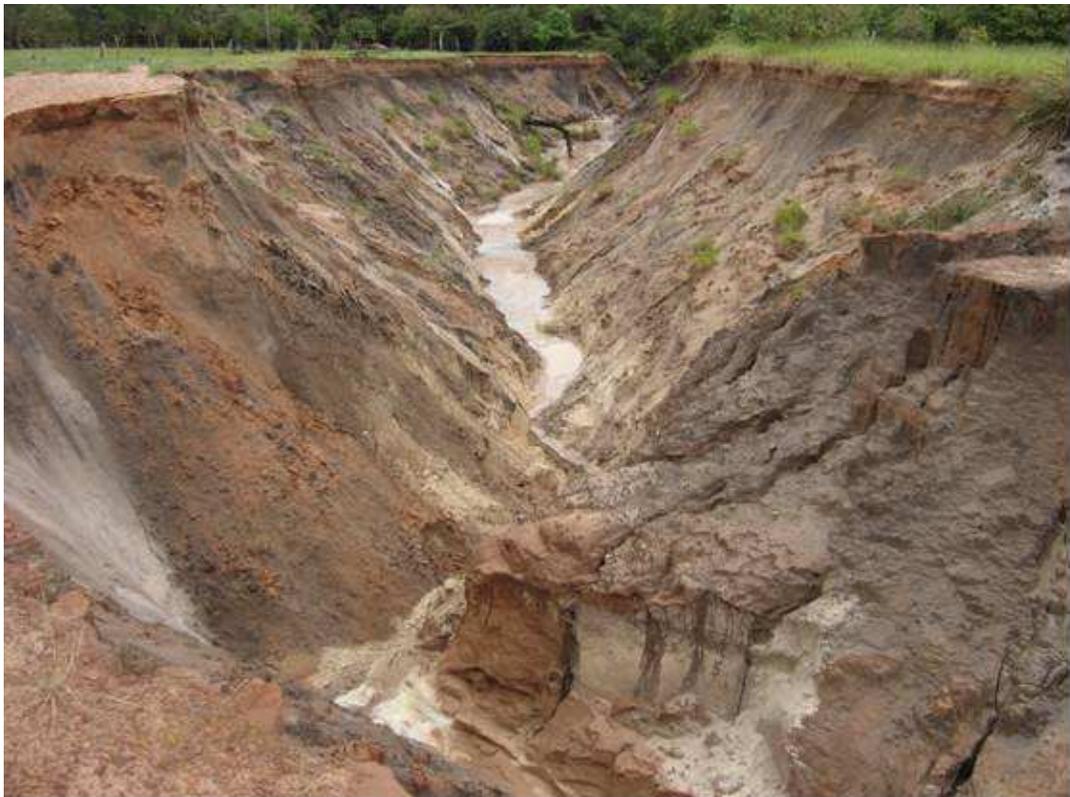
Figura 66 - Erosão na região da “Cintura Fina”.

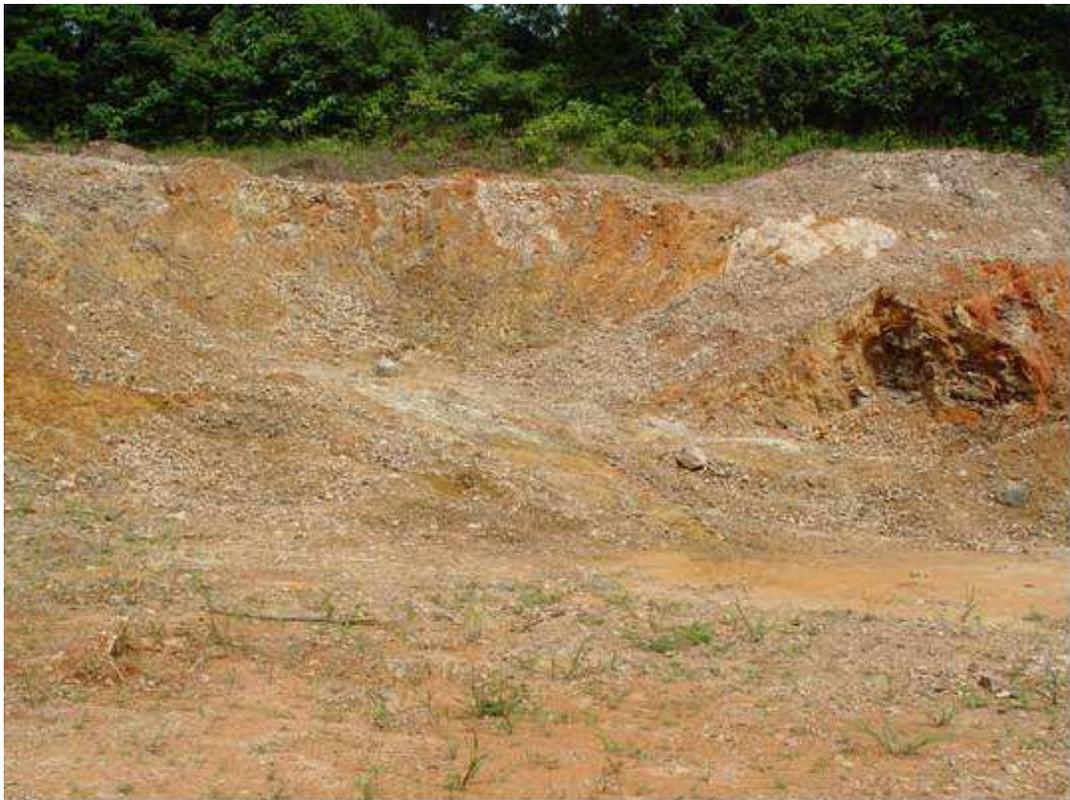
Figura 170 - Segmento em aterro com baixa capacidade de suporte. Reforço com quartizito.
55°55'5" O – 5°20'13" S. Km 196.
