O DESAFIO DA PAVIMENTAÇÃO DA BR 163

EXPEDIÇÃO DE RECONHECIMENTO

Florianópolis, maio de 2006.

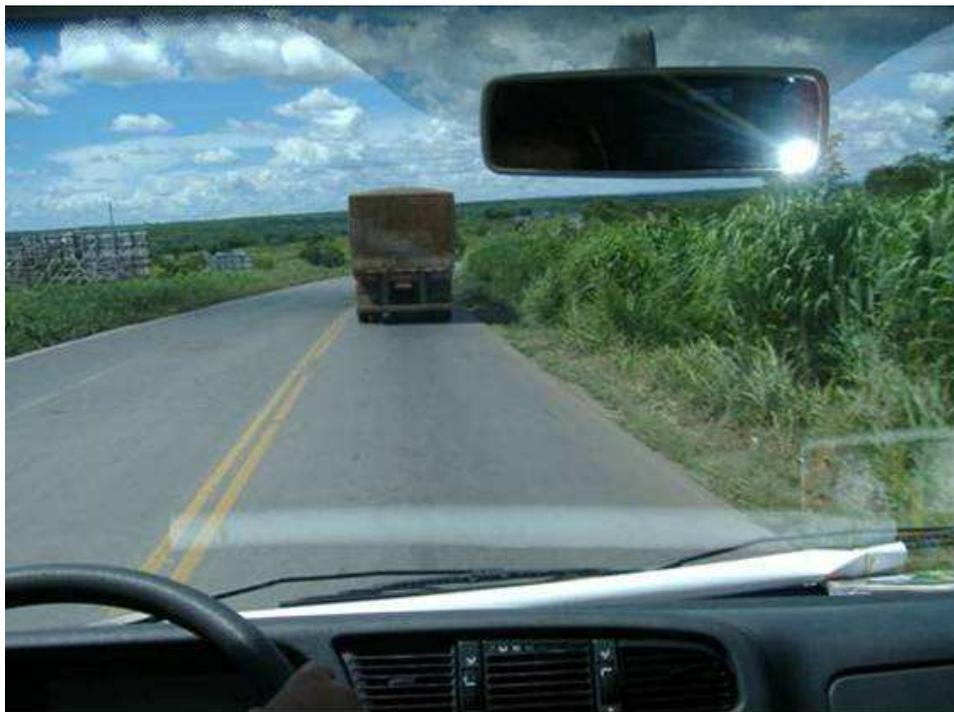
Figura 1 - Região com revestimento em boas condições. Acostamento tomado pela vegetação.
DSCF0244

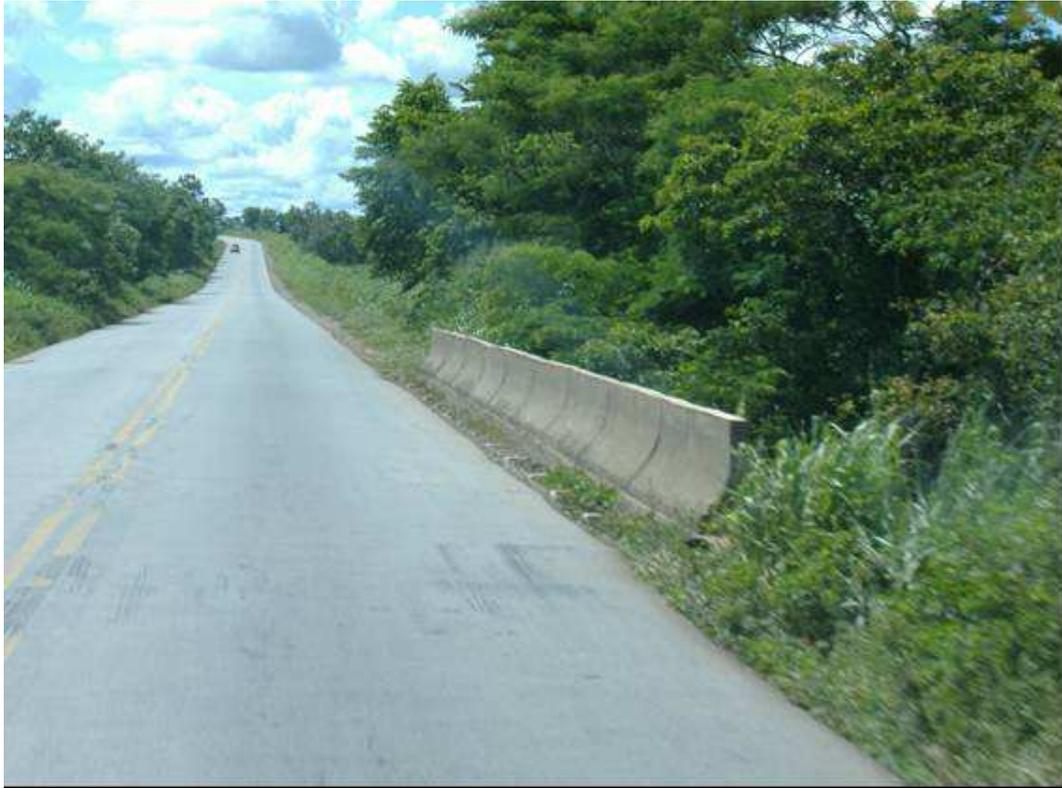
Figura 4 - Revestimento em boas condições. Acostamento tomado pela vegetação. DSCF0246

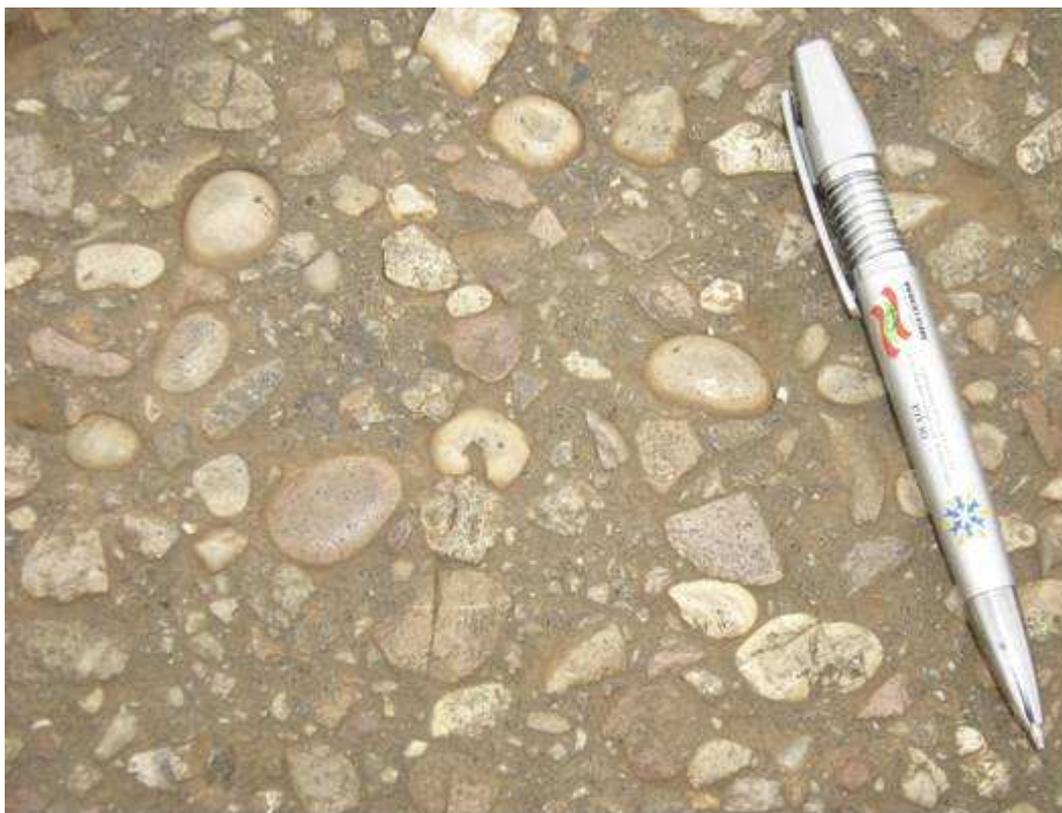
Figura 6 - Mistura asfáltica executada com seixo.

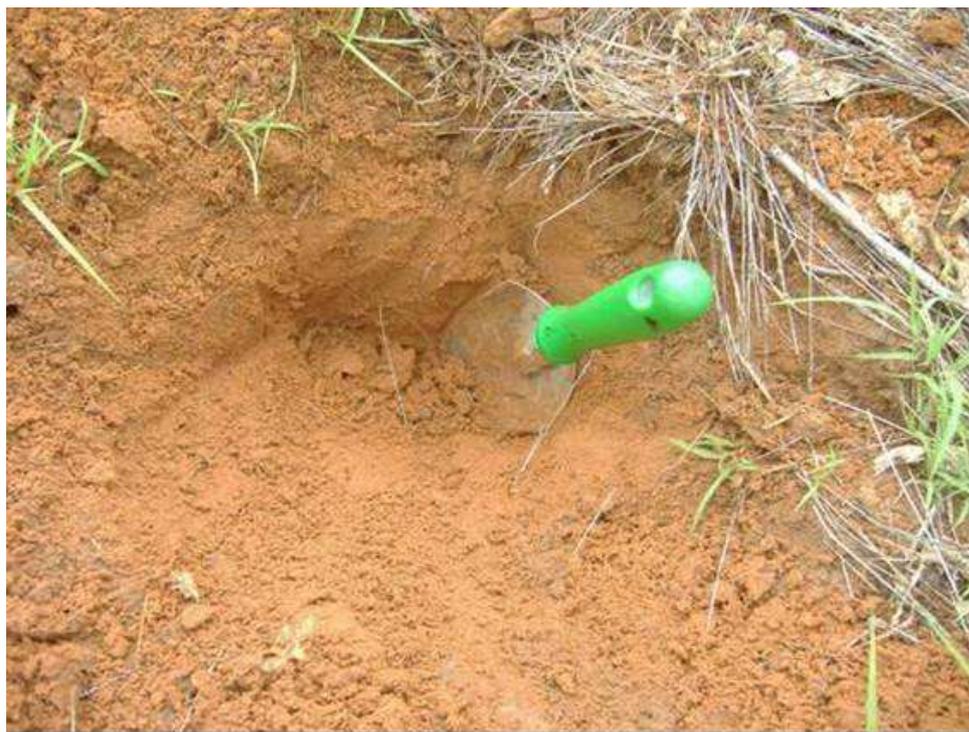
Figura 10 - Solo laterítico argiloso Itaúba – km 778. Amostra 6 DSCF0281

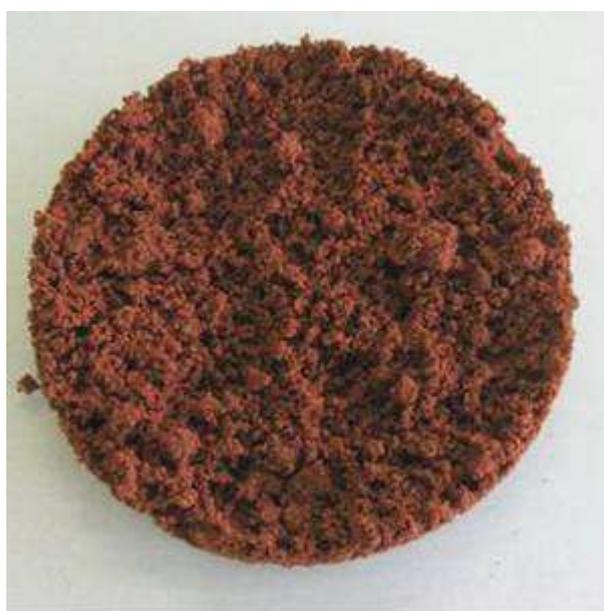
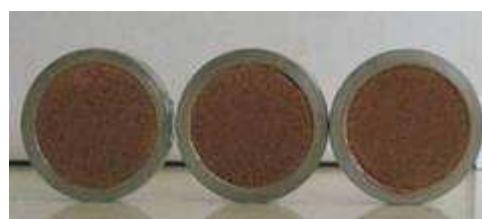
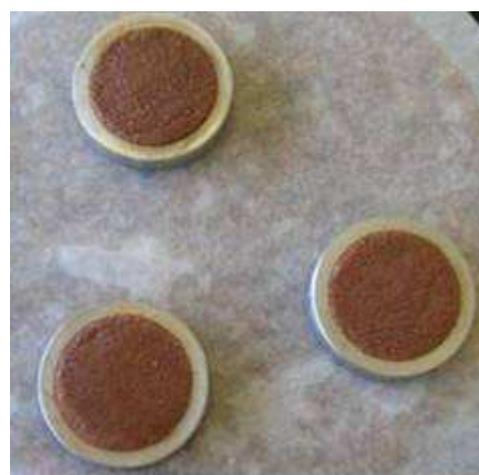
Amostra 06

Contração diametral (mm)	Penetração agulha 10g (mm)	Classificação Geotécnica MCT (Tabela 1994)
0,00	0,66	LA

Figura 11 - Solo laterítico argiloso Itaúba – km 778. Amostra 6.

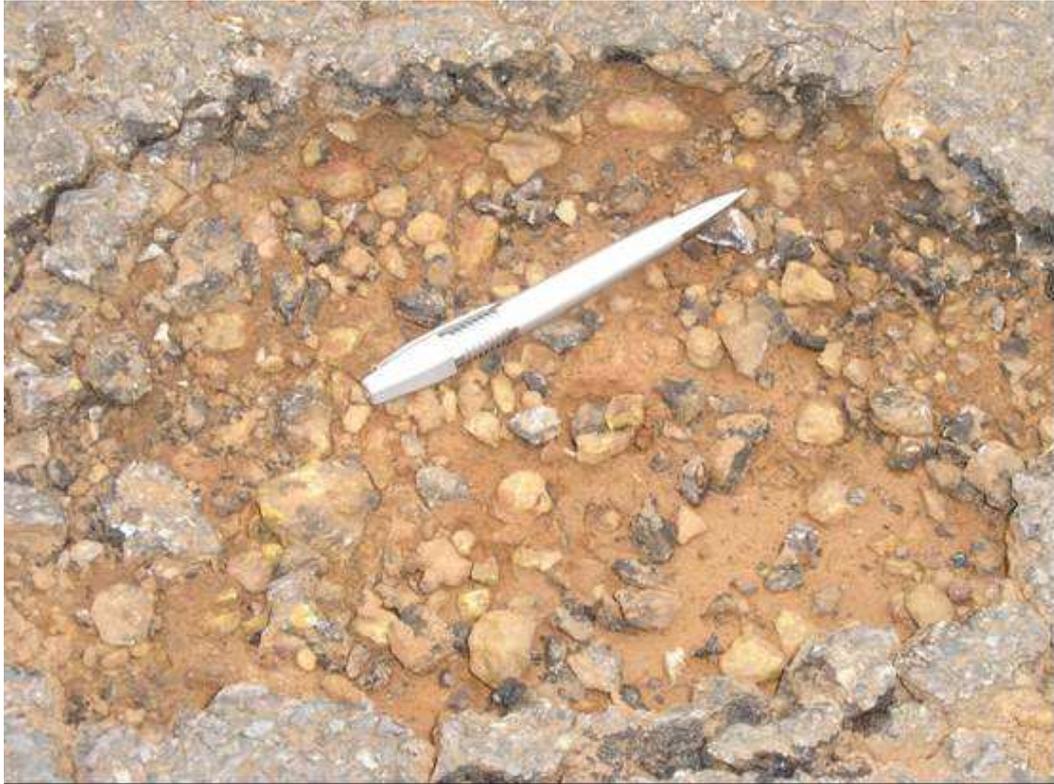
Figura 12 - Tratamento Superficial duplo com panela. Região de trincamento generalizado. Base de cascalho laterítico. Itauba – km 778.

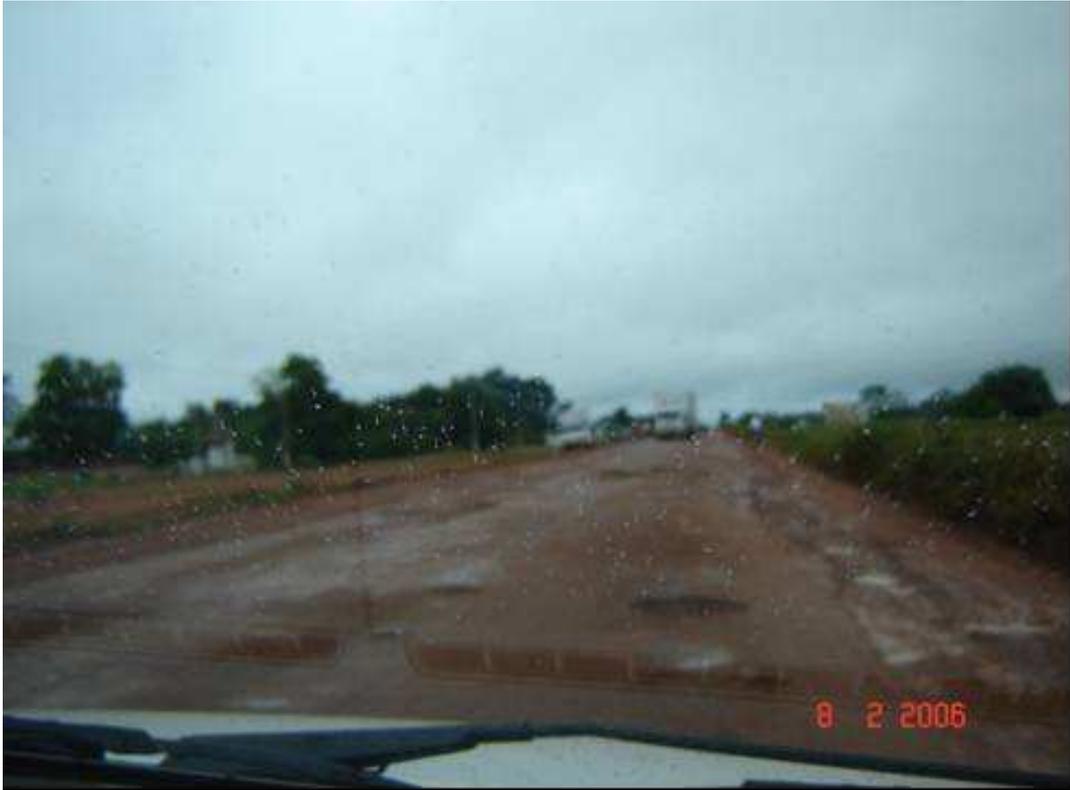
Figura 16 - Segmento em péssimas condições. Tratamento superficial totalmente deteriorado

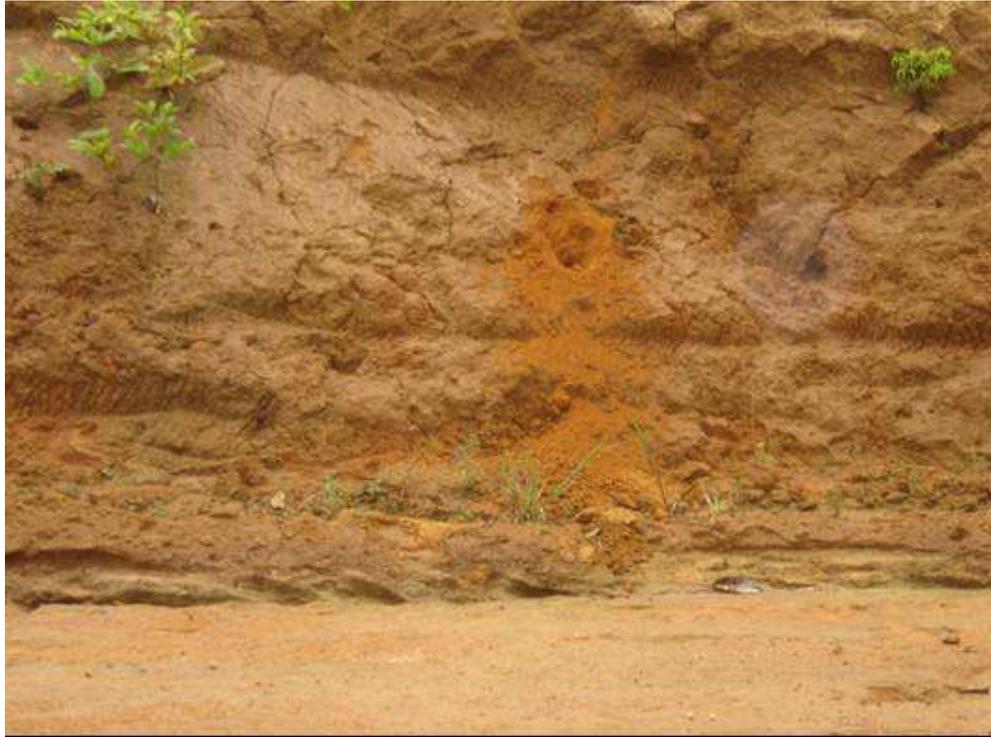
Figura 20 - Corte em solo Laterítico. Amostra 7. Substrato arenito. Km 900.

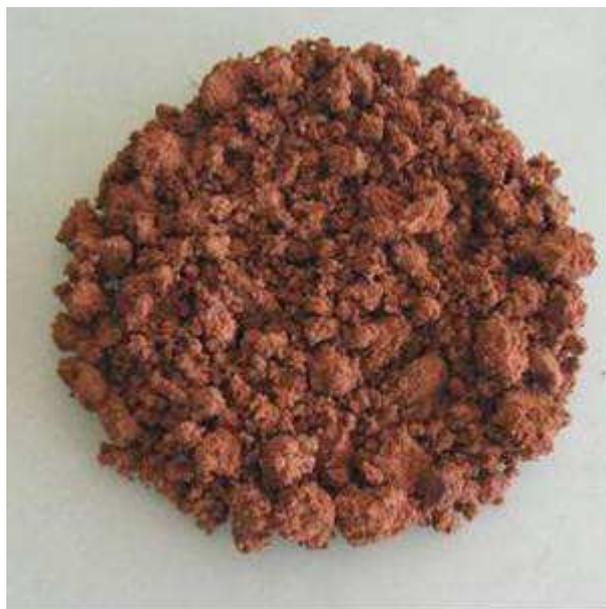
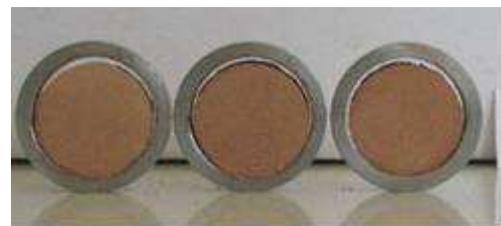
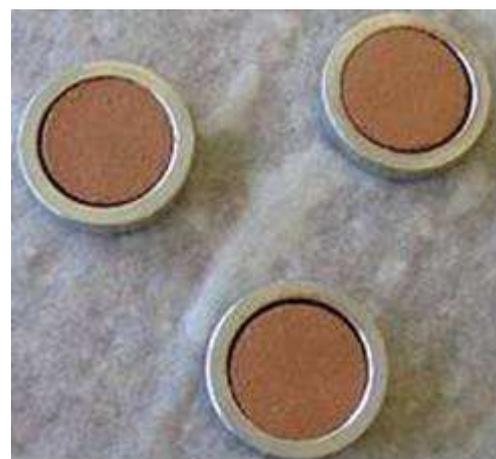
Contração diametral (mm)	Penetração agulha 10g (mm)	Classificação Geotécnica MCT (Tabela 1994)
1,12	0,00	LA'-LG'

Figura 21 - Amostra 07 coletada no km 900.

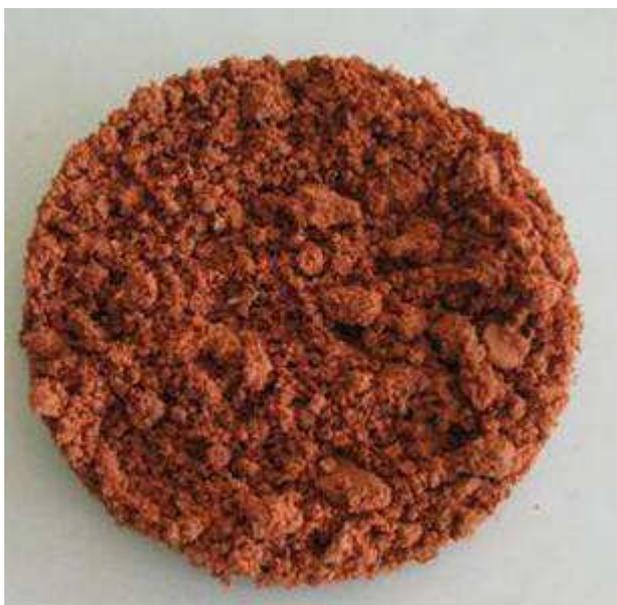
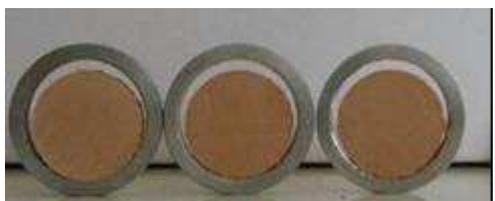
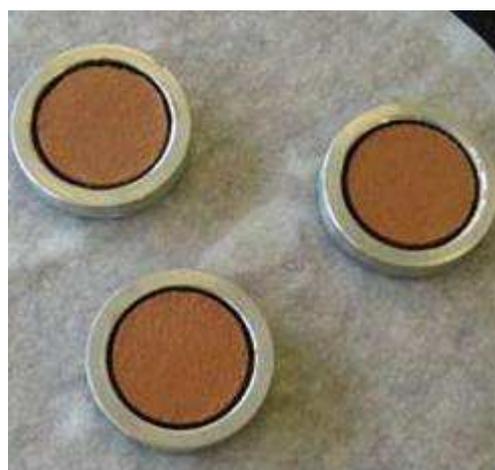
Amostra 08

Contração diametral (mm)	Penetração agulha 10g (mm)	Classificação Geotécnica MCT (Tabela 1994)
1,97	0,00	LG'

Figura 23 - Amostra 08. Km 950.

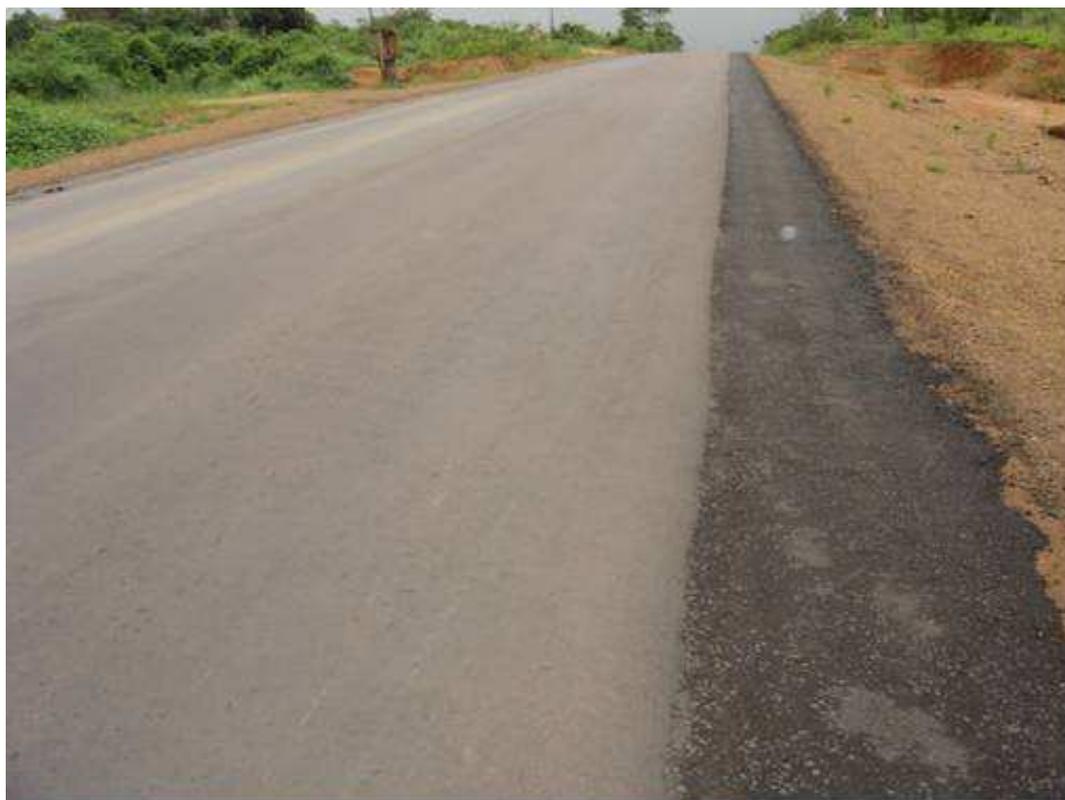
Figura 24 - Segmento recentemente restaurado. Próximo a Santa Helena.

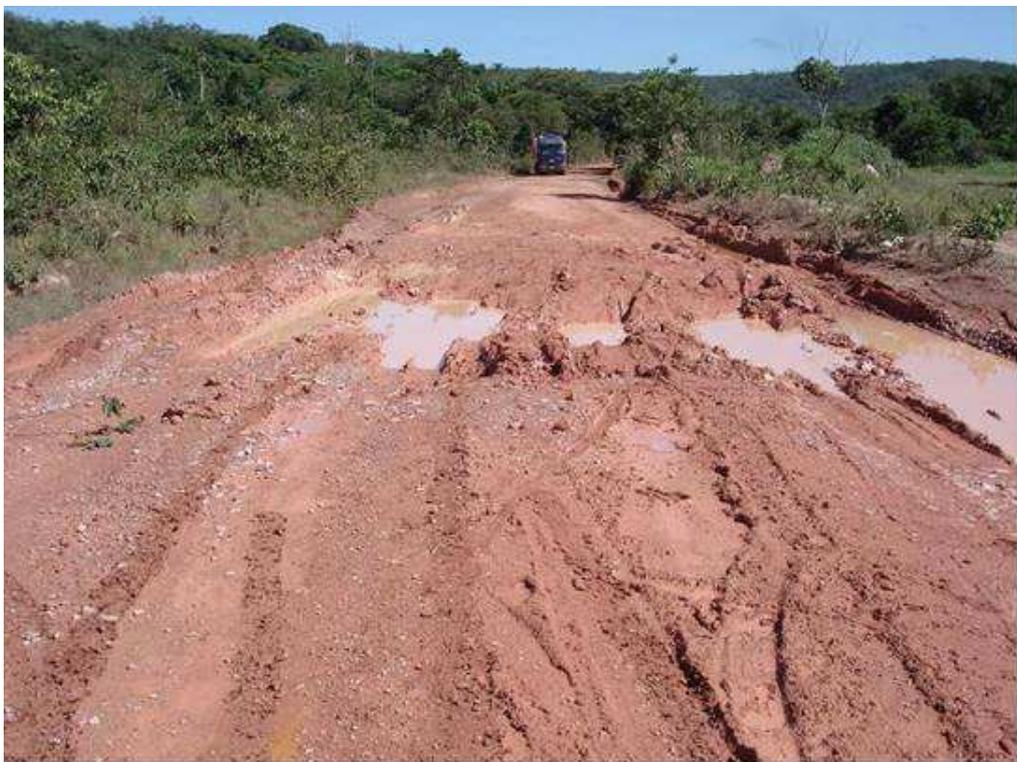
Figura 33 - Segmento com solo siltoso na camada final de terraplenagem. Revestimento com Gnaisse/migmatito.

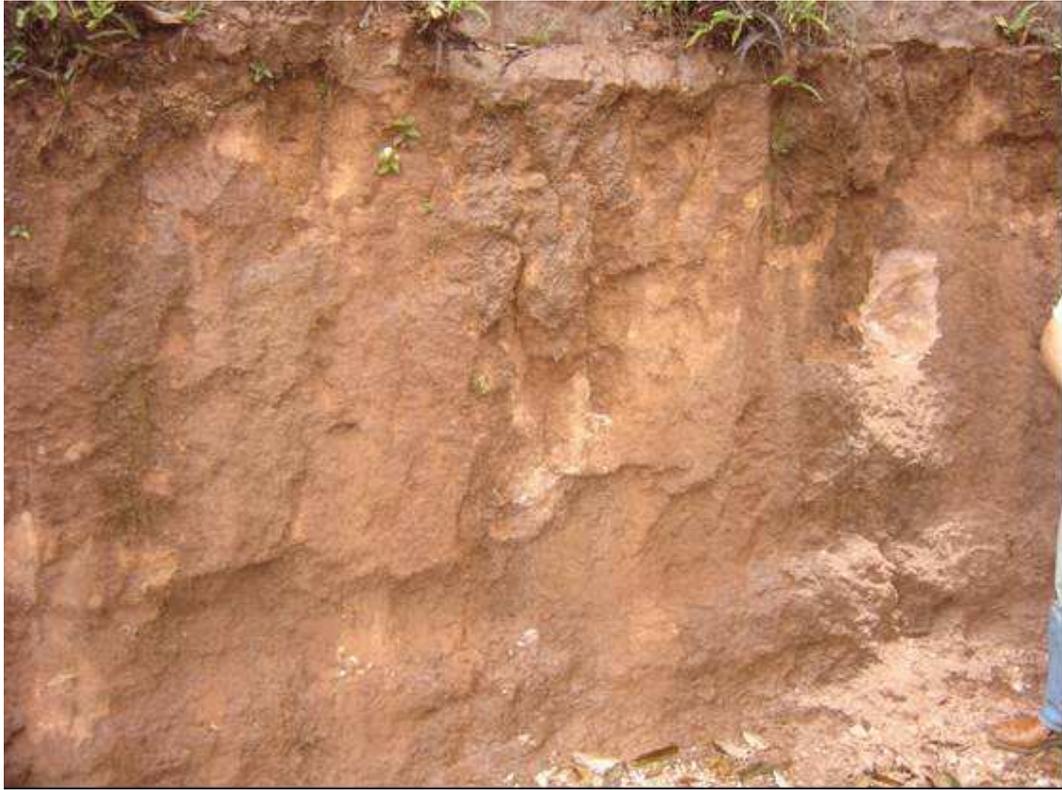
Figura 34 - Corte em solo siltoso, horizonte C. Amostra 12. Km 48.

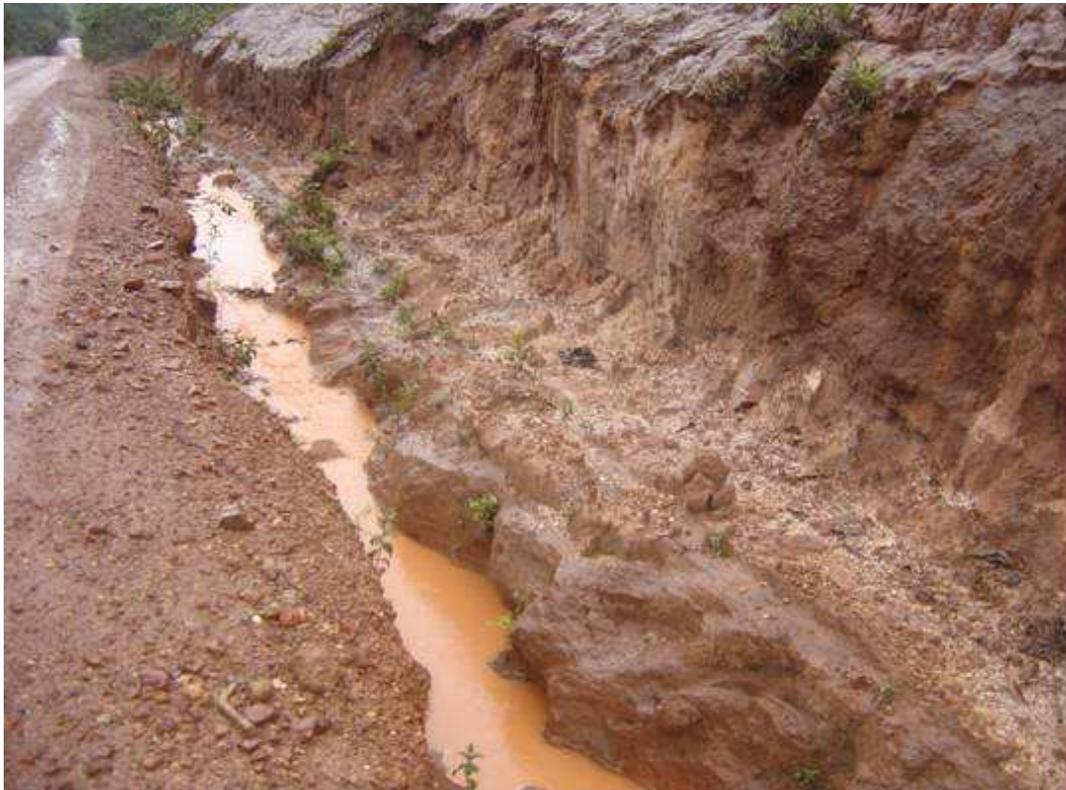
Figura 35 - Greide da rodovia no horizonte C. Solo siltoso e expansivo. Km 48.

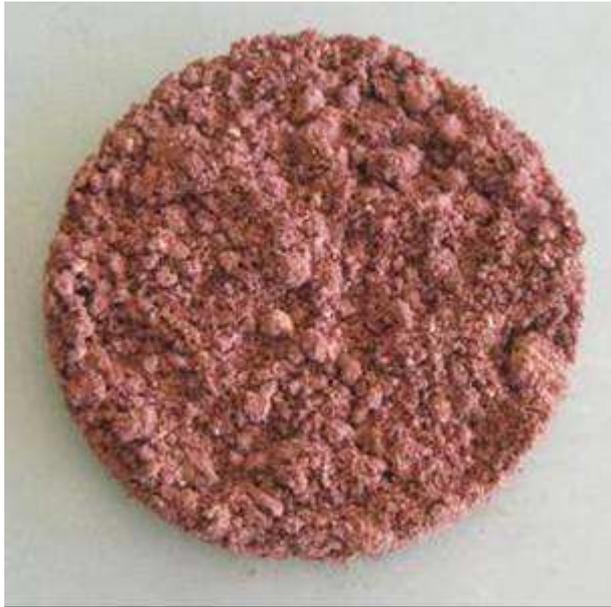
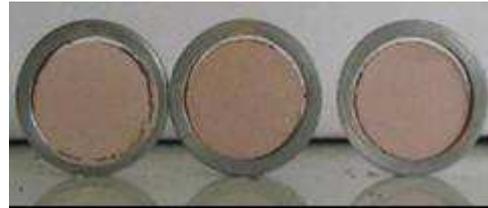
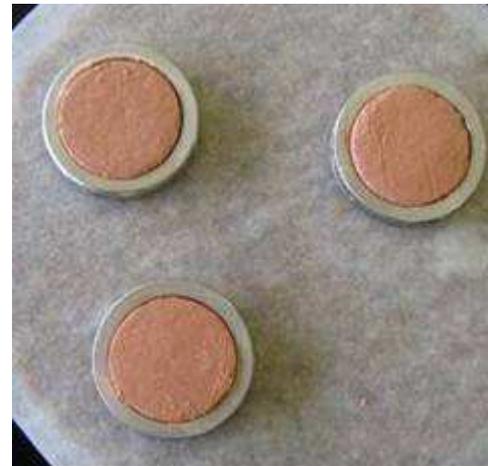
Amostra 12

Contração diametral (mm)	Penetração agulha 10g (mm)	Classificação Geotécnica MCT (Tabela 1994)
1,00	4,91	NS'-NG'

Figura 36- Solo siltoso horizonte "C". Amostra 12. Km 48.

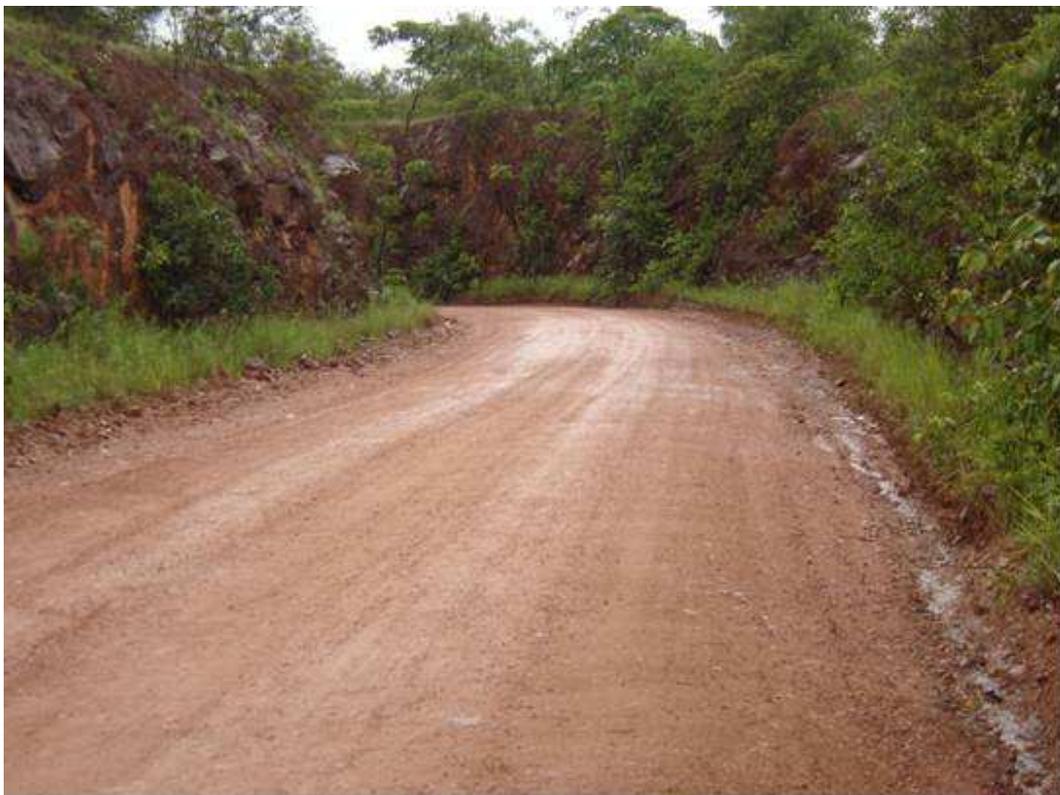
- Sub-trecho do km 0 (Guarantã do Norte) e 65,0 (divisa MT/PA). O sub-trecho foi recuperado recentemente sendo aplicado uma recarga do revestimento primário. Neste sub-trecho tem-se substratos de arenitos, migmatitos, granitos e riolitos. Tem-se então solos residuais de granito de vários tipos de rochas. Em alguns segmentos o greide da rodovia encontrasse no horizonte C, siltoso e expansivo, como ilustrado na Figura 36 (km 48). No km 49 (Serra do Cachimbo) tem-se corte em rocha tipo Riólito da Formação Iriri (Figura 38);

Figura 37 - Serra do Cachimbo. Riolito Formação Iriri. Km 49.

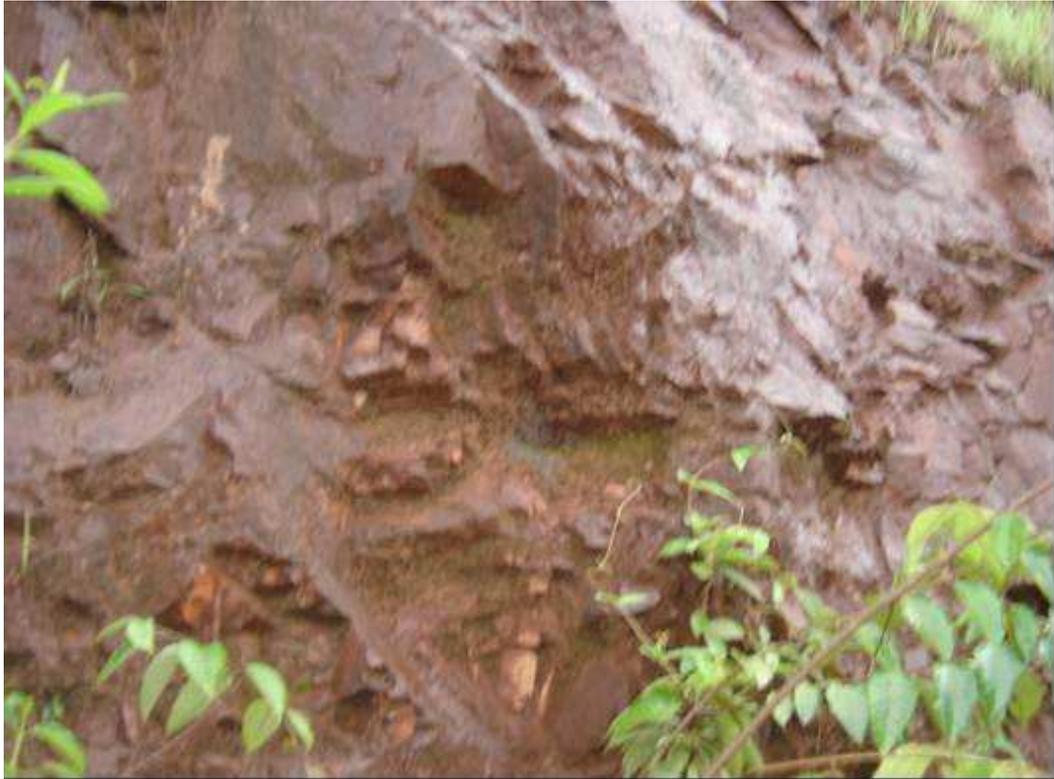
Figura 38 - Corte em rocha. Riolito. Serra do Cachimbo.

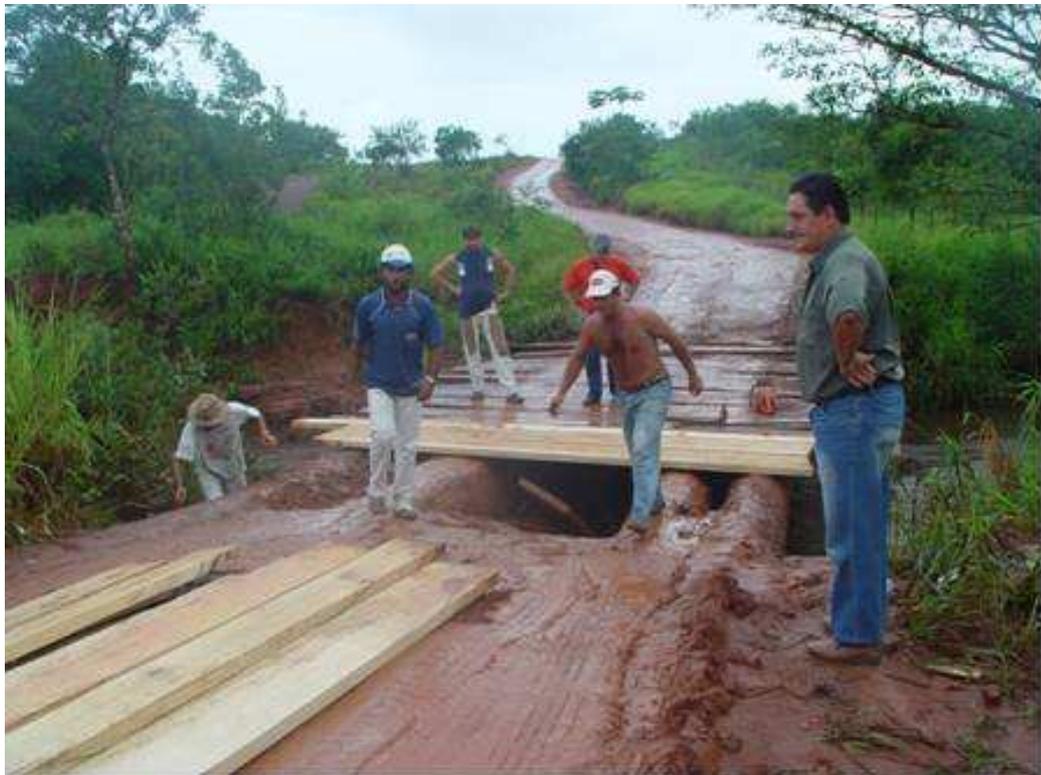
Figura 39 - Condições de tráfego. Ponte de madeira (castanheira).

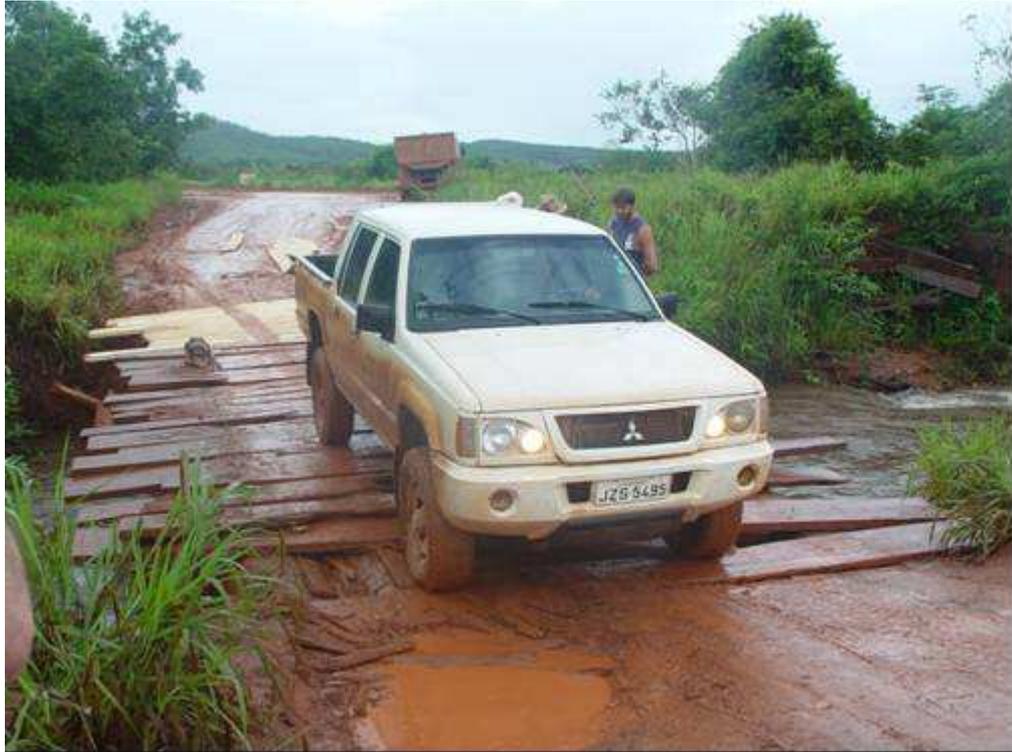
Figura 40 – Condições de inúmeras pontes de madeira que suportam a passagem de bitrens.

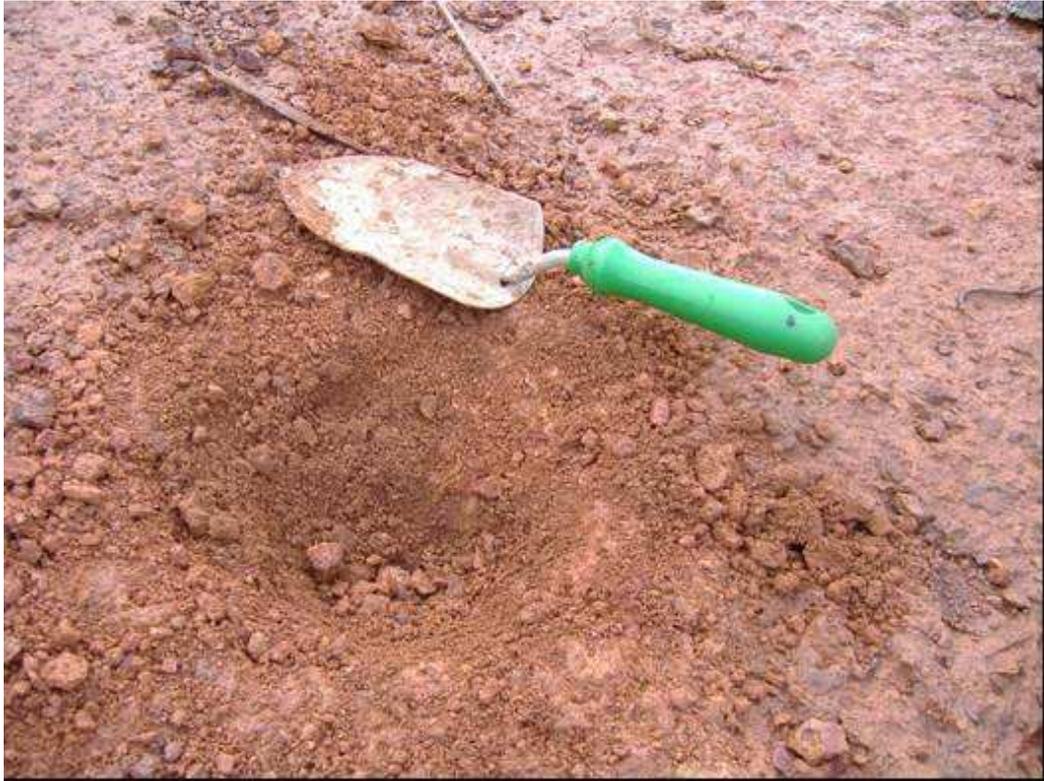
Figura 42 - Amostra do revestimento primário e camada de sub-base DSCF0317 Amostra 14 Km 65.

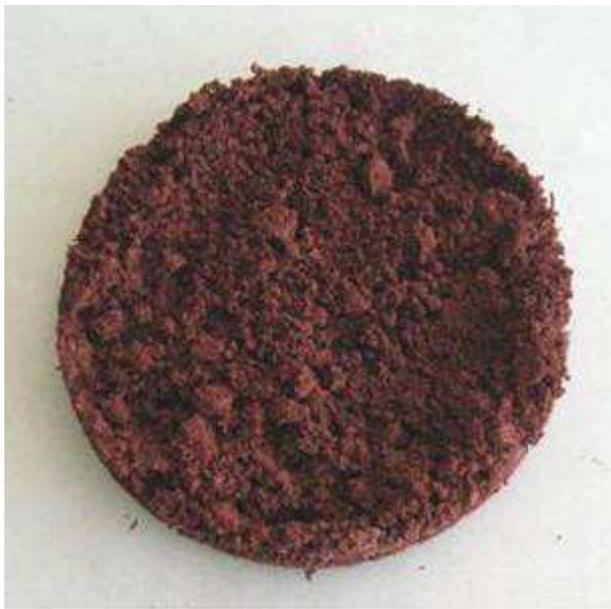
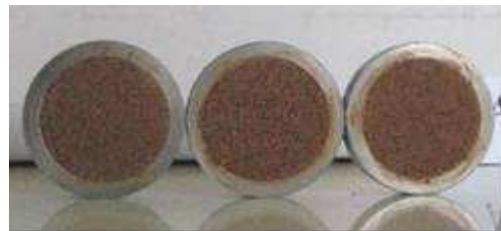
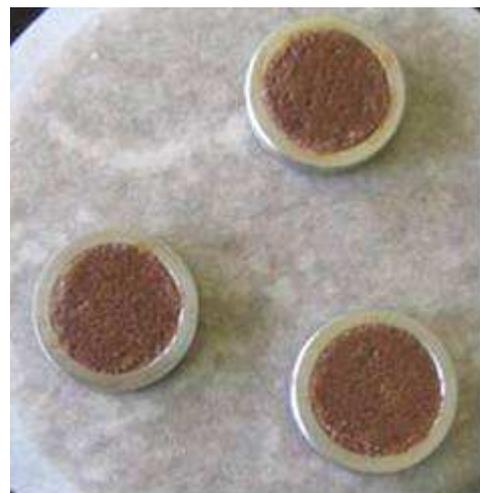
Amostra 13

Contração diametral (mm)	Penetração agulha 10g (mm)	Classificação Geotécnica MCT (Tabela 1994)
0,00	0,00	LA

Figura 43 - Amostra 13. Material da camada final de terraplenagem. Divisa MT/PA. Km 65.

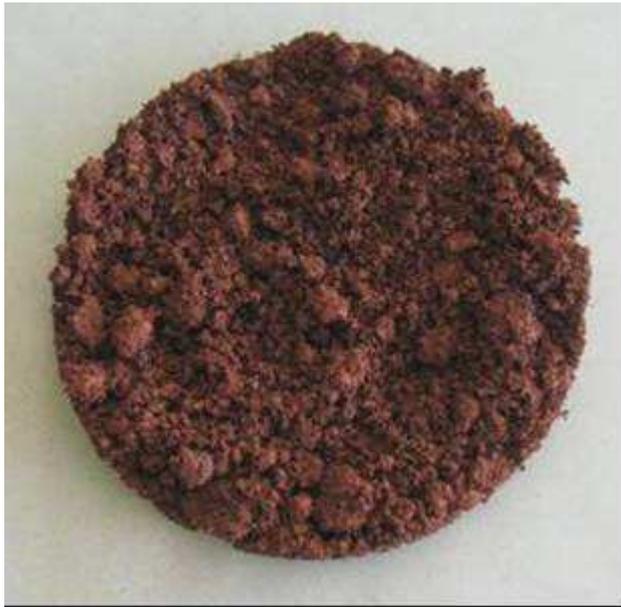
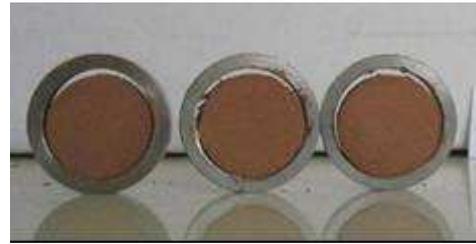
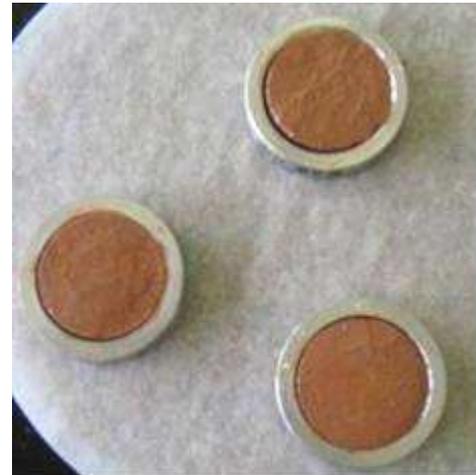
Amostra 14

Contração diametral (mm)	Penetração agulha 10g (mm)	Classificação Geotécnica MCT (Tabela 1994)
1,24	0,51	LA'-LG'

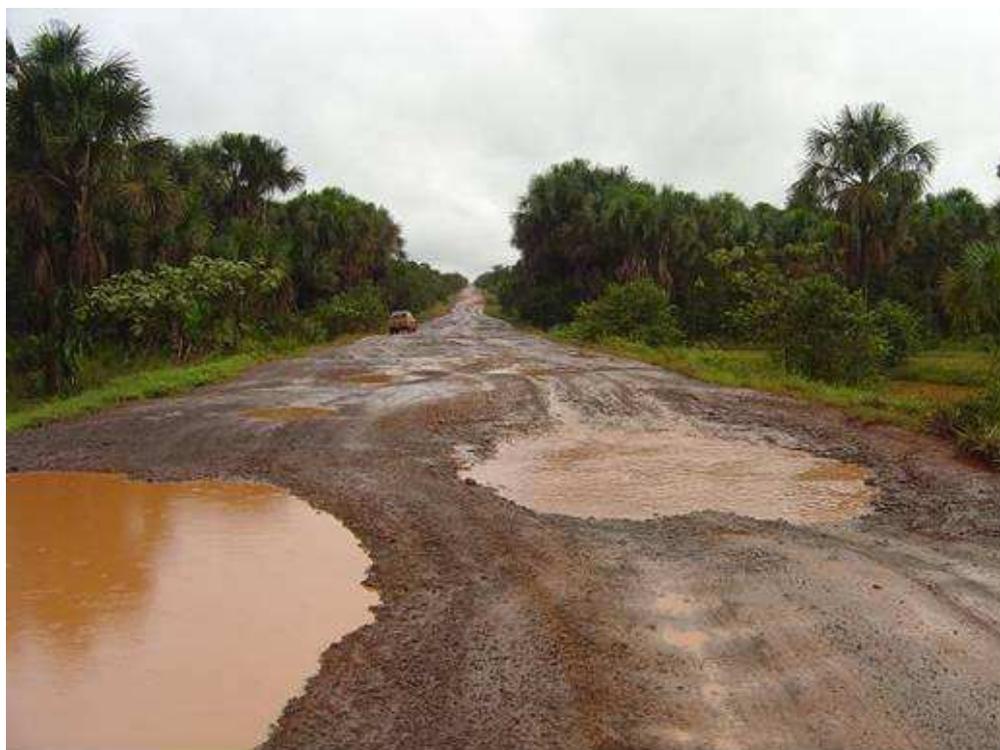
Figura 45 - Camada final de terraplenagem em solo argiloso. Revestimento primário de pequena espessura de cascalho laterítico fino.

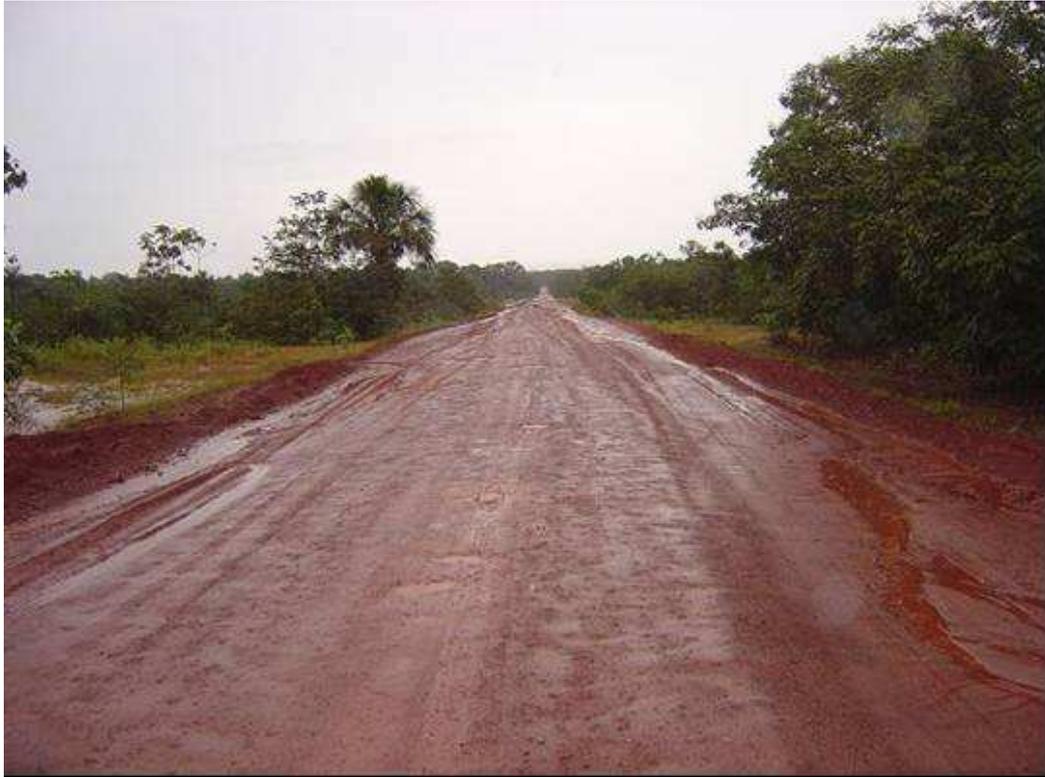
Figura 46 - Camada final de terraplenagem em solo argiloso. Revestimento primário de pequena espessura de cascalho laterítico fino.

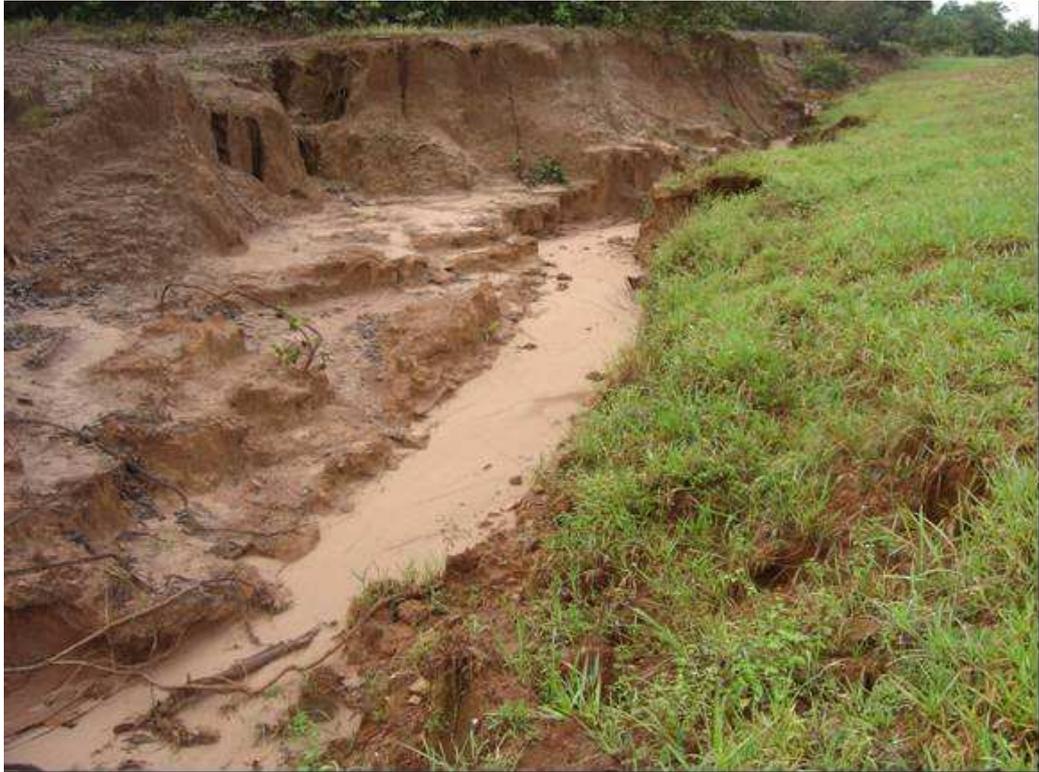
Figura 50 - Erosão na região de contato entre solo do aterro da rodovia e solo arenoso. Sentido Sul/Norte. Lado esquerdo da pista.

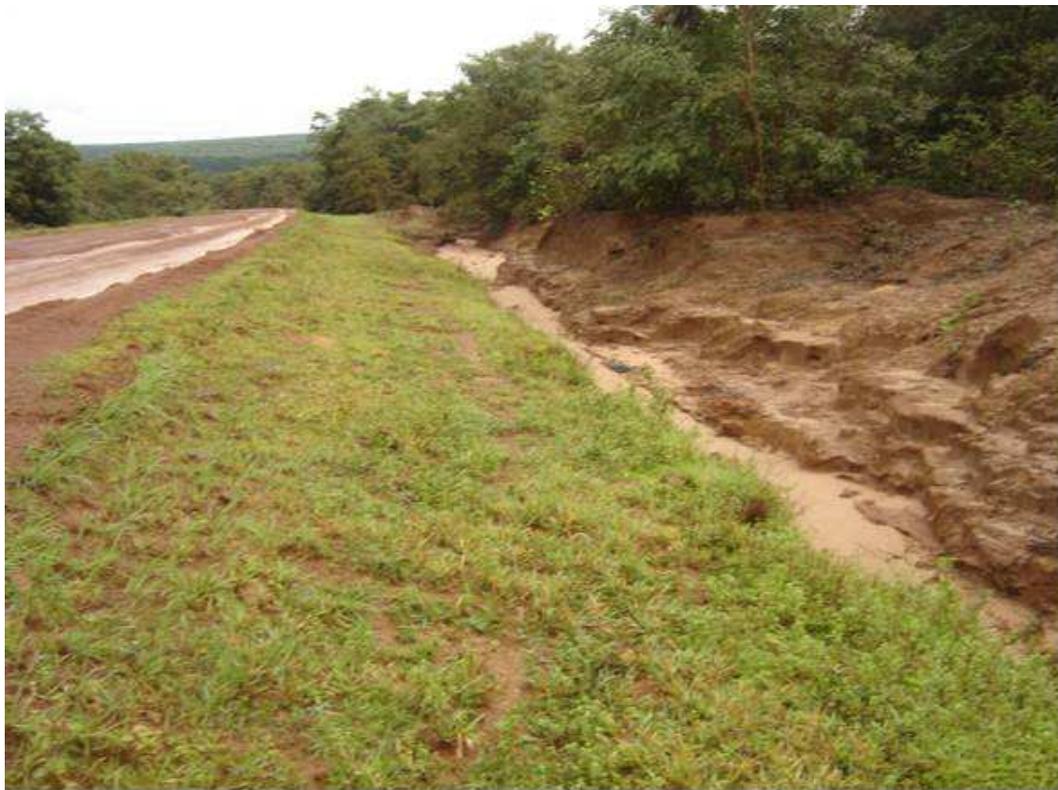
Figura 51 - Erosão na região de contato entre solo do aterro da rodovia e solo arenoso. Sentido Sul/Norte. Lado direito da pista.

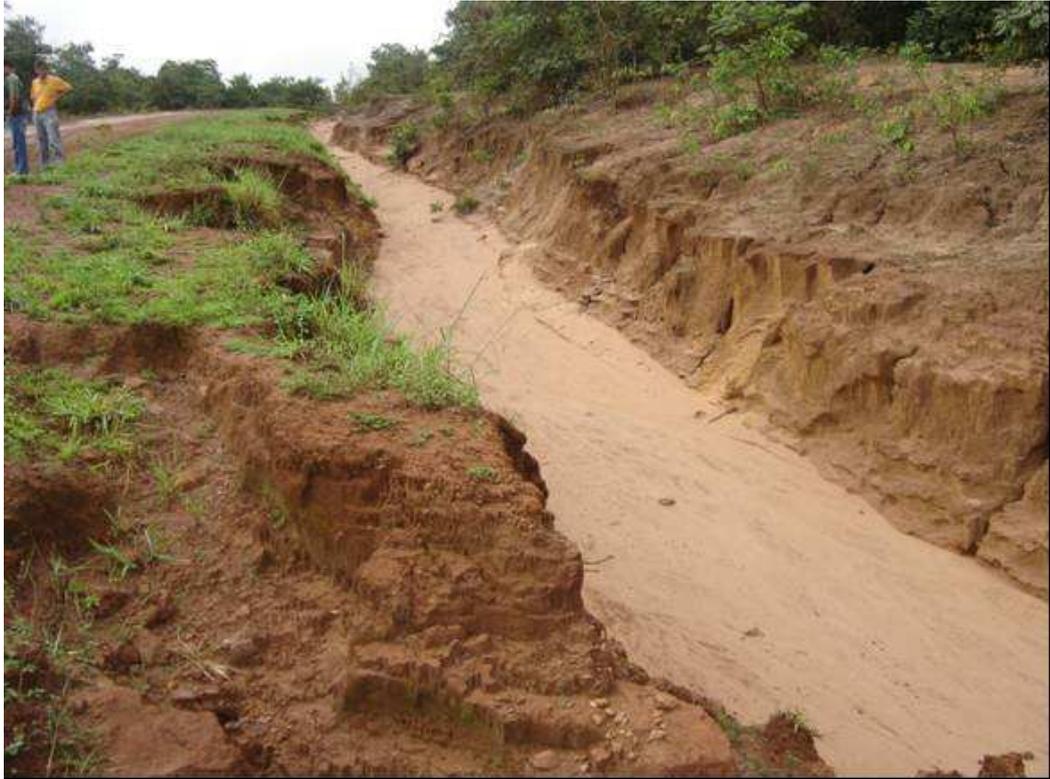
- Sub-trecho da divisa MT/PA ao km 100. O sub-trecho desenvolve-se sobre os arenitos do Grupo Beneficente. O trecho encontra-se em péssimas condições de tráfego em função dos inúmeros processos erosivos que se formaram ao longo do trecho. As figuras 52, 58, 64, 69 mostram a magnitude dos processos erosivos e a Figura 66 mostra uma voçoroca de grandes proporções. O aterro da rodovia foi executado em solo laterítico e o revestimento primário e em cascalho laterítico. No próprio sub-trecho podem ser encontradas jazidas de cascalho laterítico como ilustra a Figura 70. Na região do km 73 o greide da rodovia deverá ser erguido em cerca de 1,0 metro (lençol freático muito elevado). Especiais cuidados deverão ser tomados na pavimentação deste trecho em função dos arenitos de cor branca, bem selecionados, com granulometria fina, que são bastante friáveis, facilmente erodíveis quando a crosta laterítica é removida. **Nesta região, deverá ser desenvolvido um plano de uso e ocupação do solo no qual não deverá ser permitido qualquer tipo de exploração do solo, sob pena da área transformar-se em um deserto;**

Figura 52 - Erosão no bordo do aterro - contato entre aterro e solo arenoso. Sentido Norte/Sul.
Km 3,7.

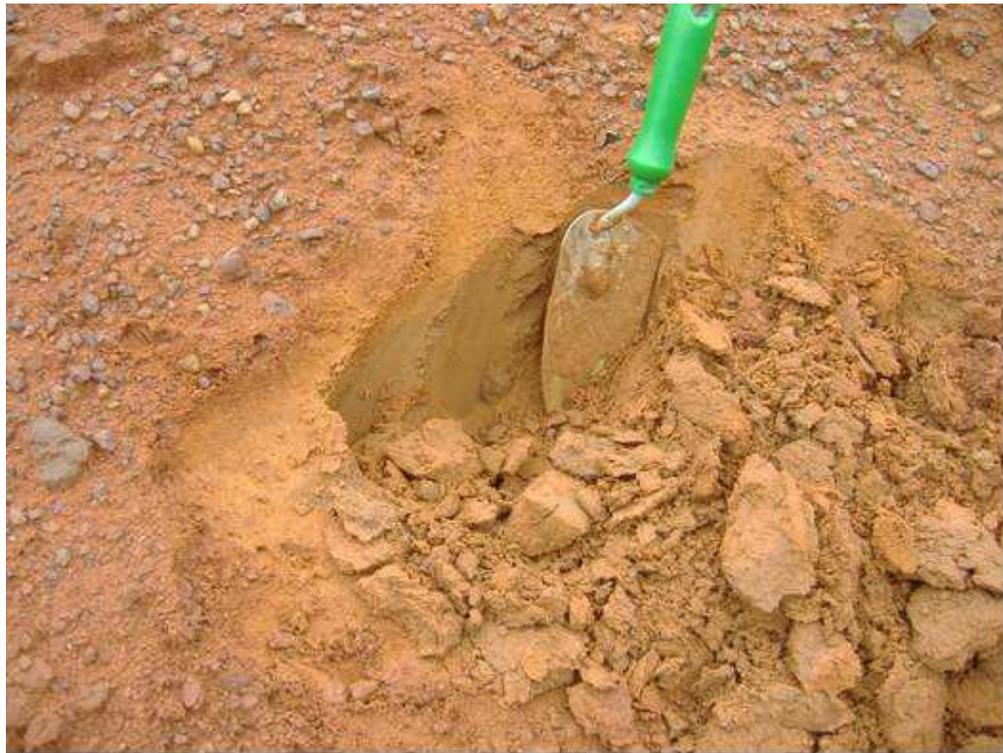
Figura 53 - DSCF0329 Amostra 15. Coletada do solo natural no talude de uma erosão no km 8. Amostra 15.
