O DESAFIO DA PAVIMENTAÇÃO DA BR 163

EXPEDIÇÃO DE RECONHECIMENTO

Florianópolis, maio de 2006.

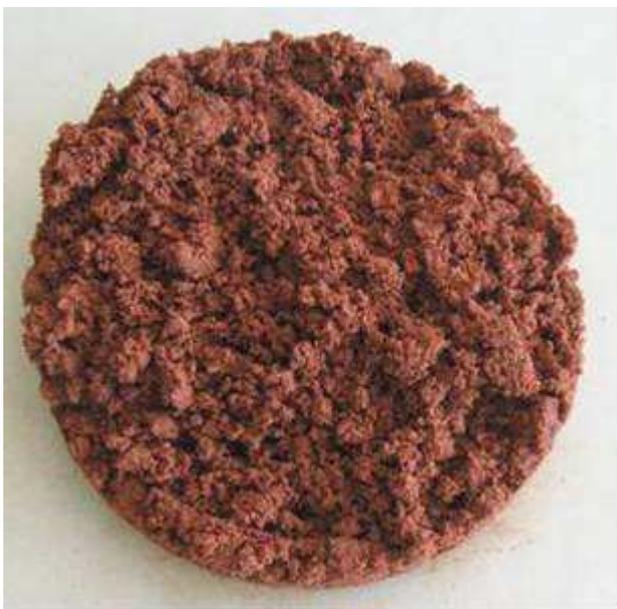
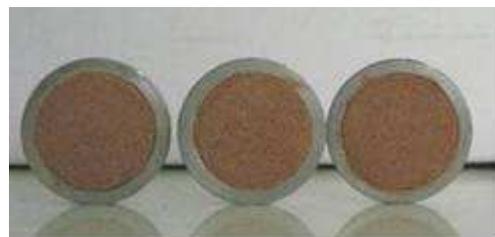
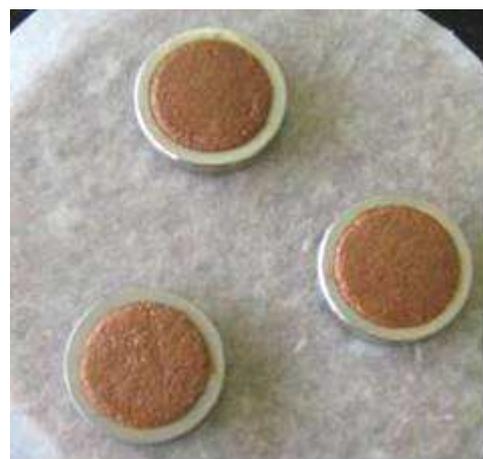
Amostra 15

Contração diametral (mm)	Penetração agulha 10g (mm)	Classificação Geotécnica MCT (Tabela 1994)
0,00	1,25	NA

Figura 55 - Amostra 15. Coletada do solo natural no talude de uma erosão no km 8.

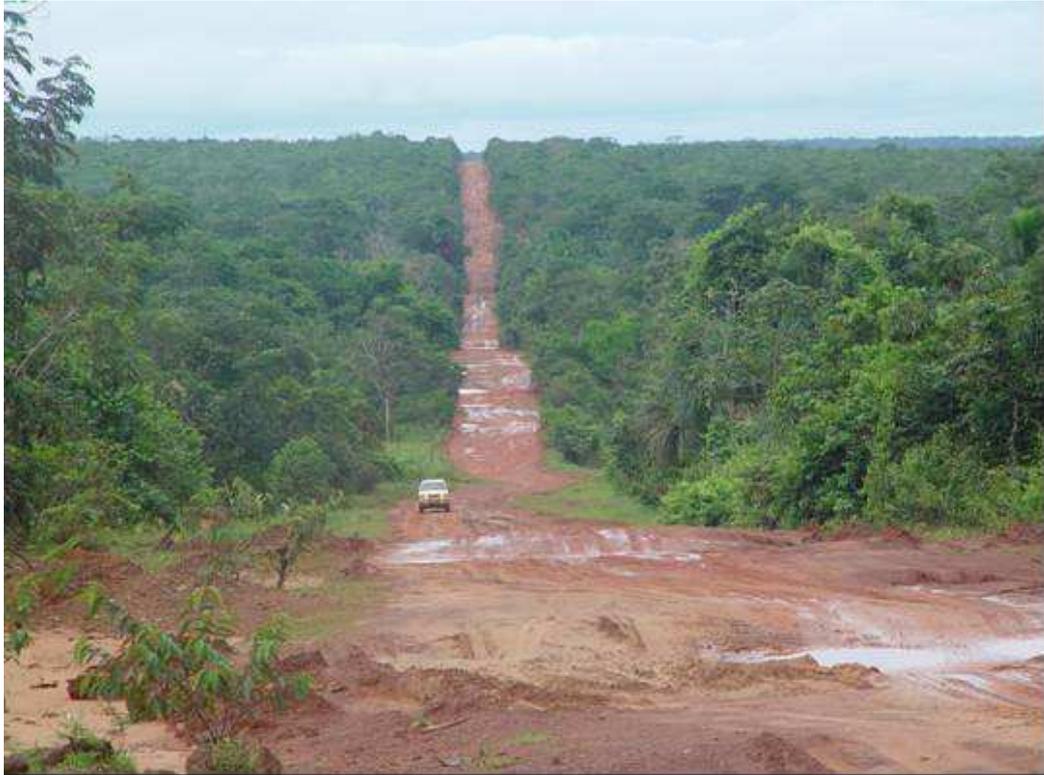
Figura 56 - Início da região “Cintura Fina”. Uma pequena espessura de solo argiloso (possivelmente lacerizado) da sustentação a vegetação. Sobre ele, solo arenoso de frágil resistência ao processo erosivo quando descoberto. Km 17,2. 54°50’6” O – 9°15’23” S

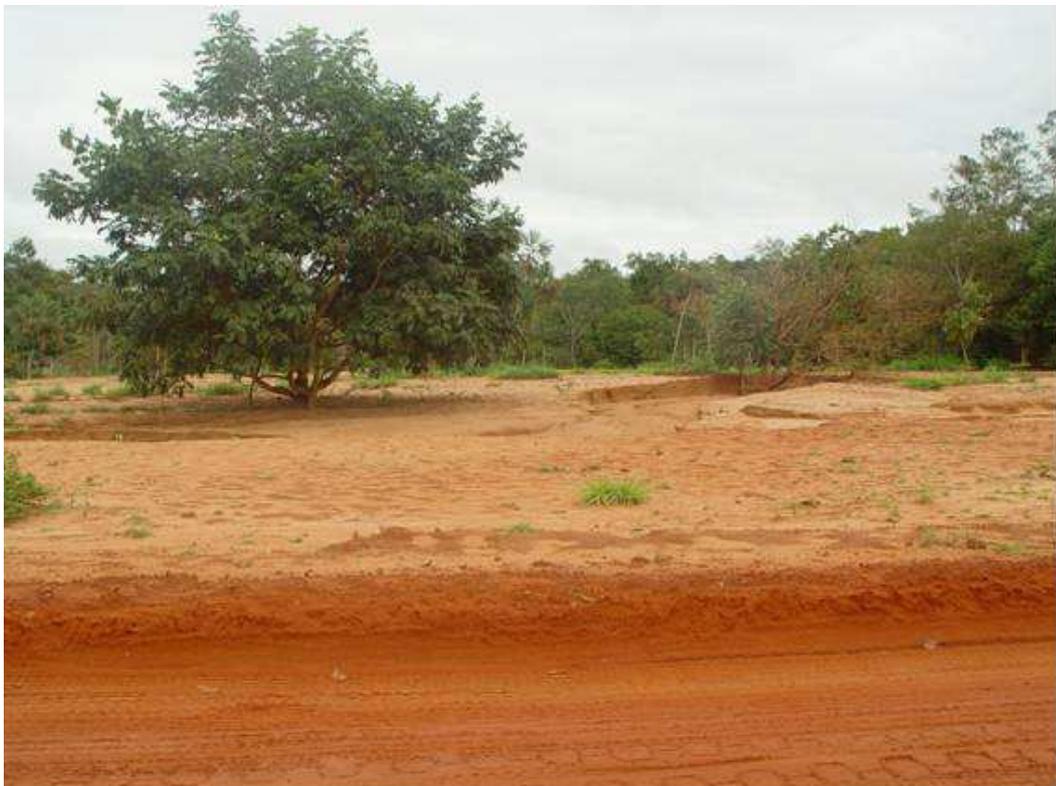
Figura 57 - Depósito de areia carregada pela erosão das partes altas. Km 26.

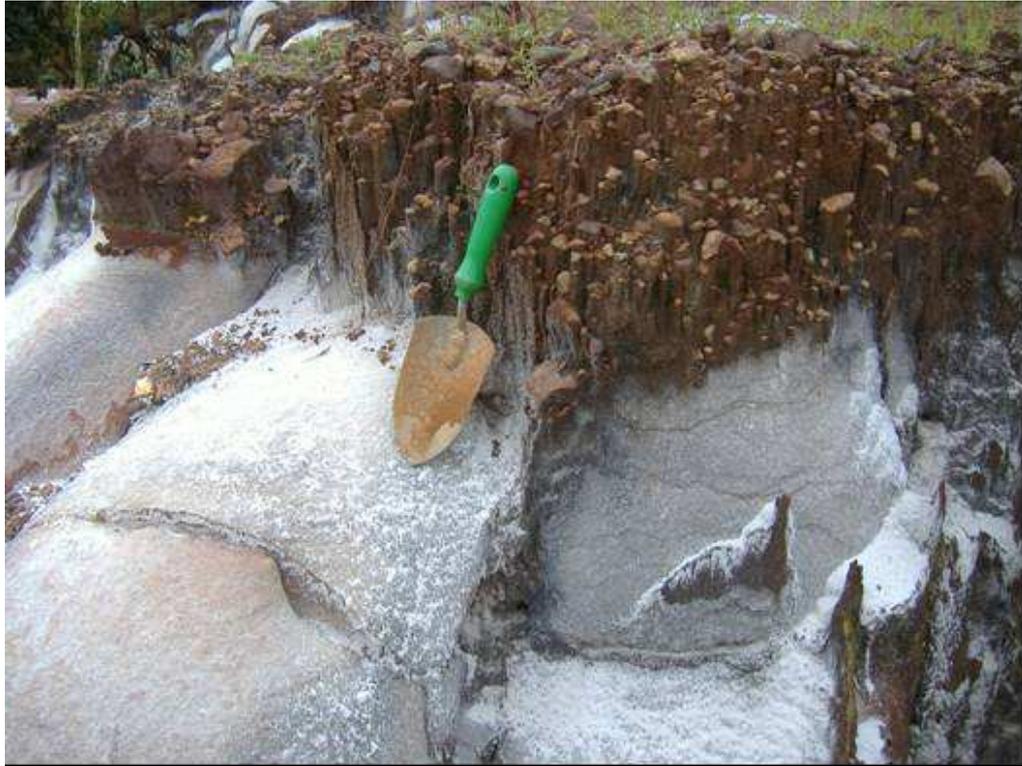
Figura 60 - Resto de jazida de cascalho laterítico. Na foto, tem-se a transição da jazida sobre o solo arenoso. Areia é branca na superfície porque a água de chuva carrega os óxidos de ferro.

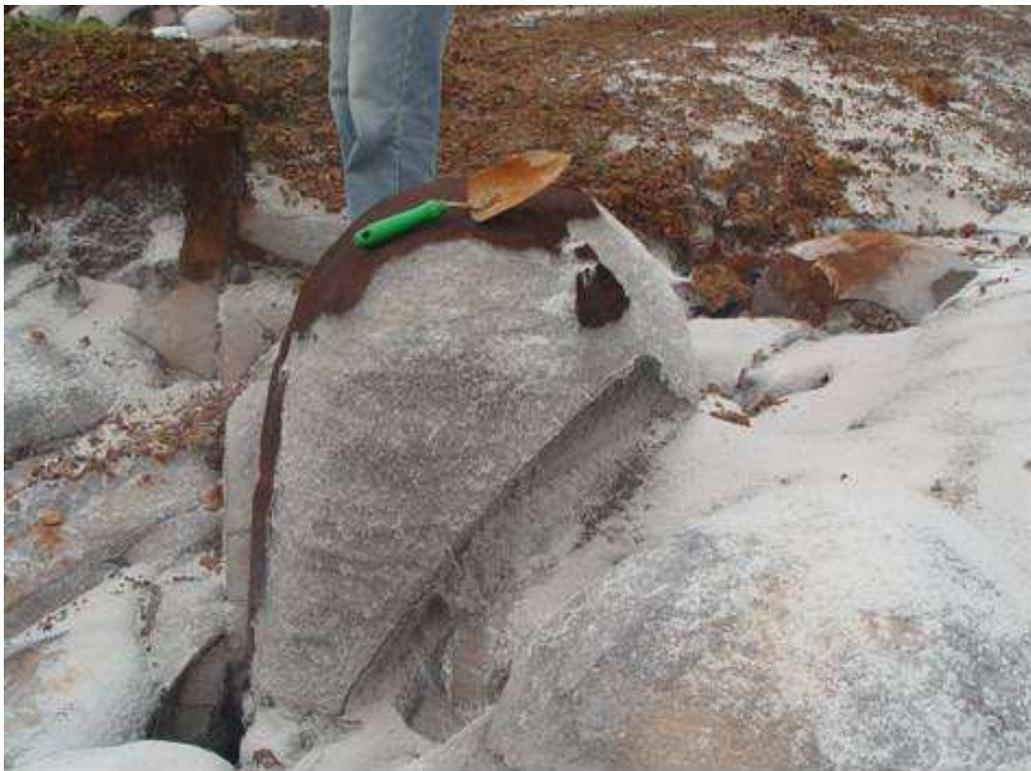
Figura 61 - Resto de jazida de cascalho laterítico. Na foto, tem-se a transição da jazida sobre o solo arenoso. Areia é branca na superfície porque a água de chuva carrega os óxidos de ferro.

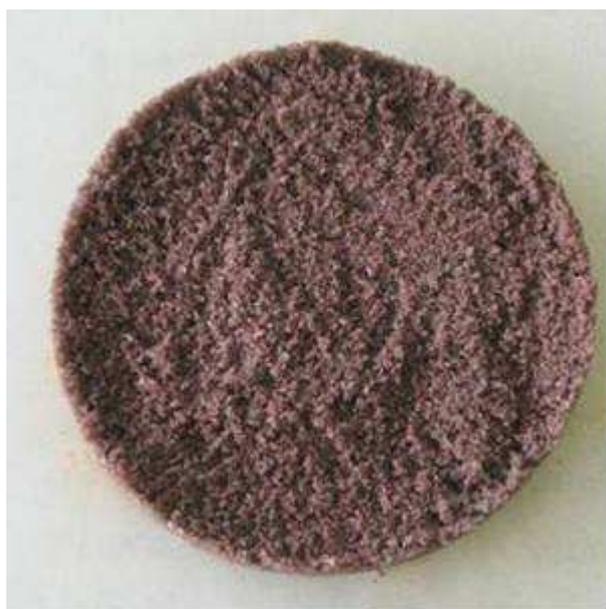
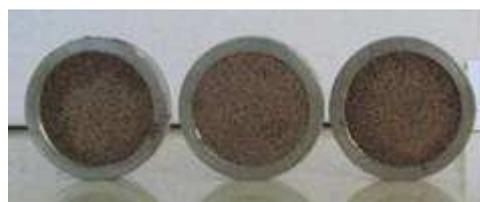
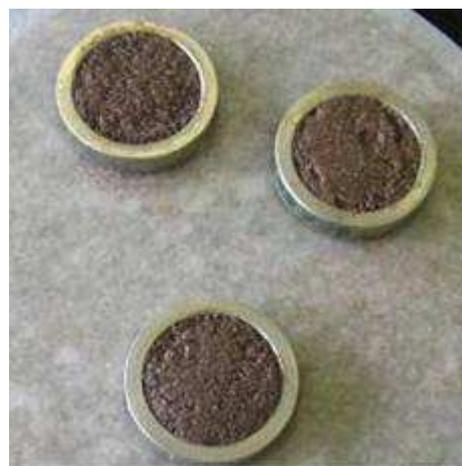
Amostra 16A

Contração diametral (mm)	Penetração agulha 10g (mm)	Classificação Geotécnica MCT (Tabela 1994)
0,00	4,91	NA-NS'

Figura 62 - Areia branca contaminada com óxido de ferro.

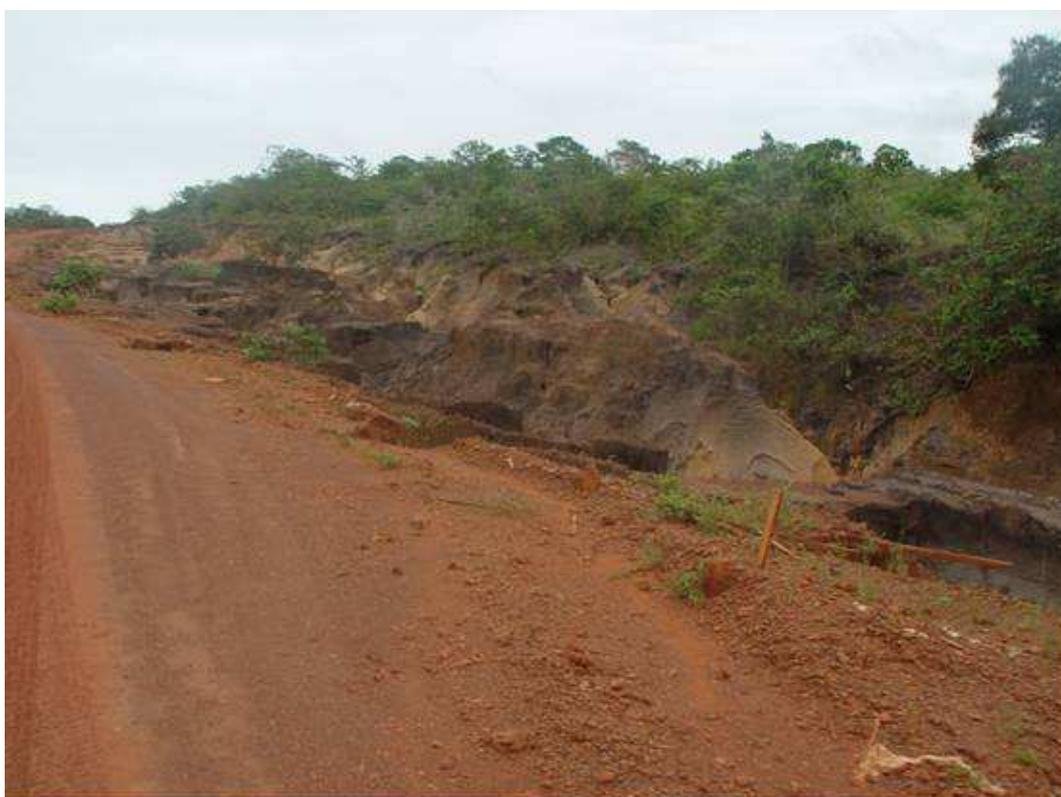
Figura 63 - 54°53'6" O – 9°11'21" S – km 28,5. Vegetação menos exuberante. Camada de dolo superficial pouco espessa. Substrato de solo arenoso muito sensível a processo erosivo.

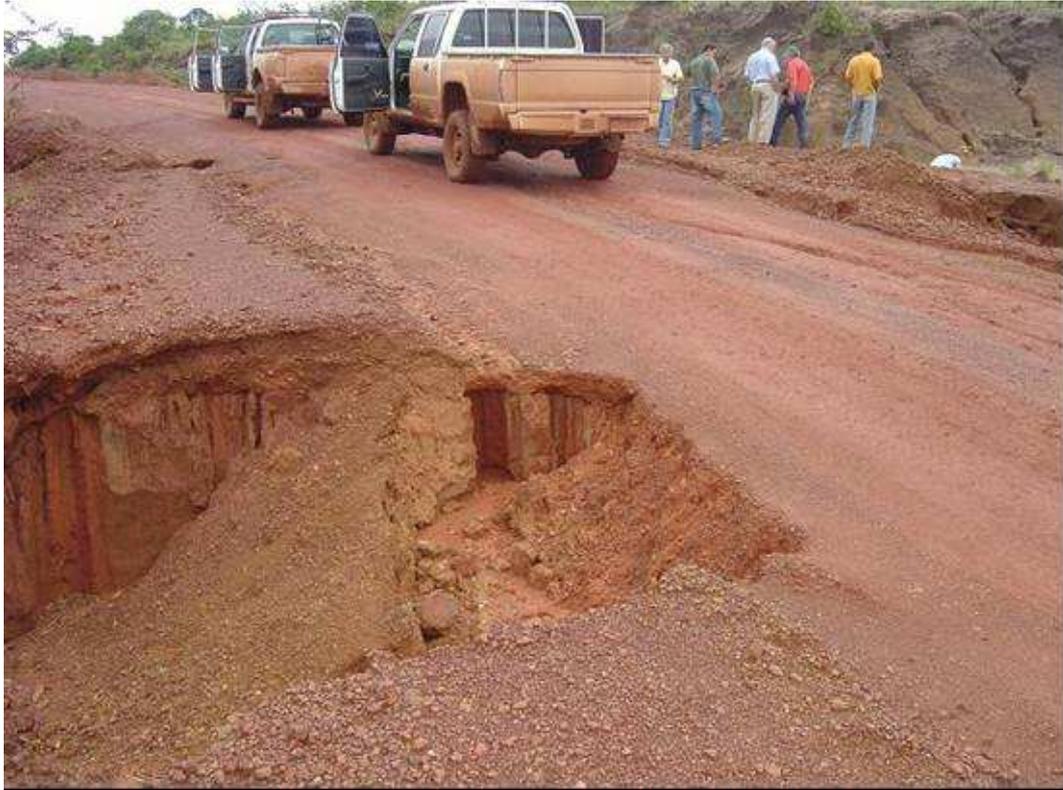
Figura 66 - Erosão na região da “Cintura Fina”.

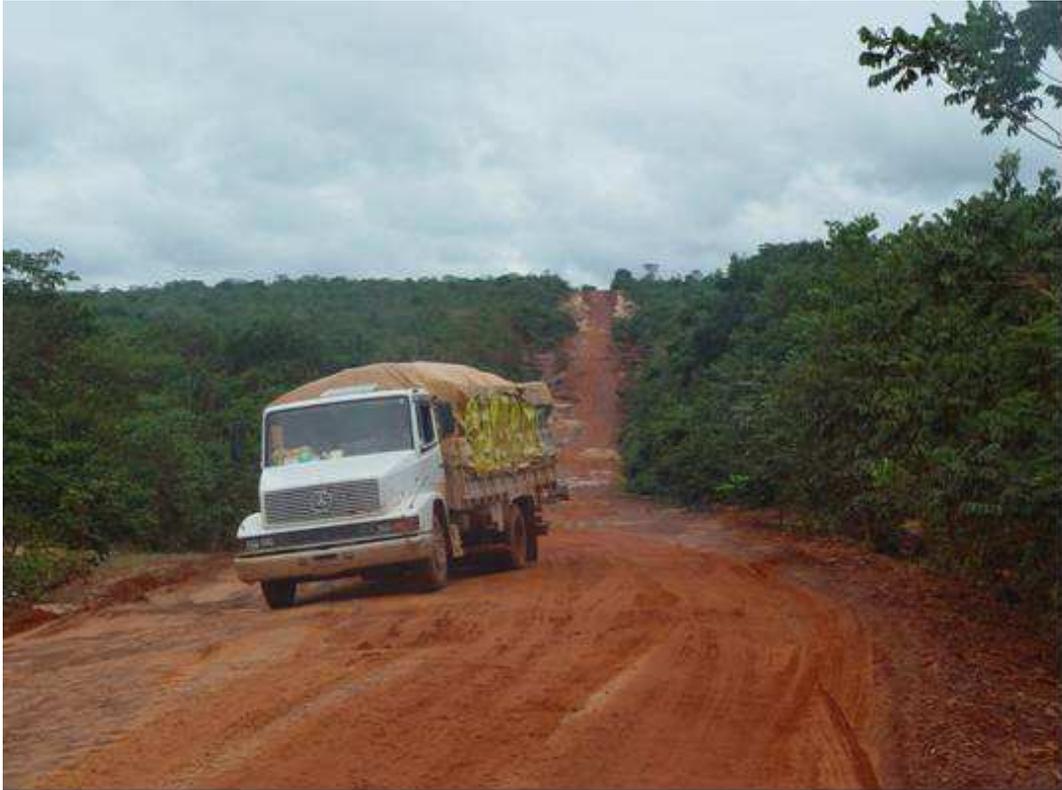
Figura 68 - Região “Cintura Fina”. 54°54’54” O – 9°5’59” S. km 32,5

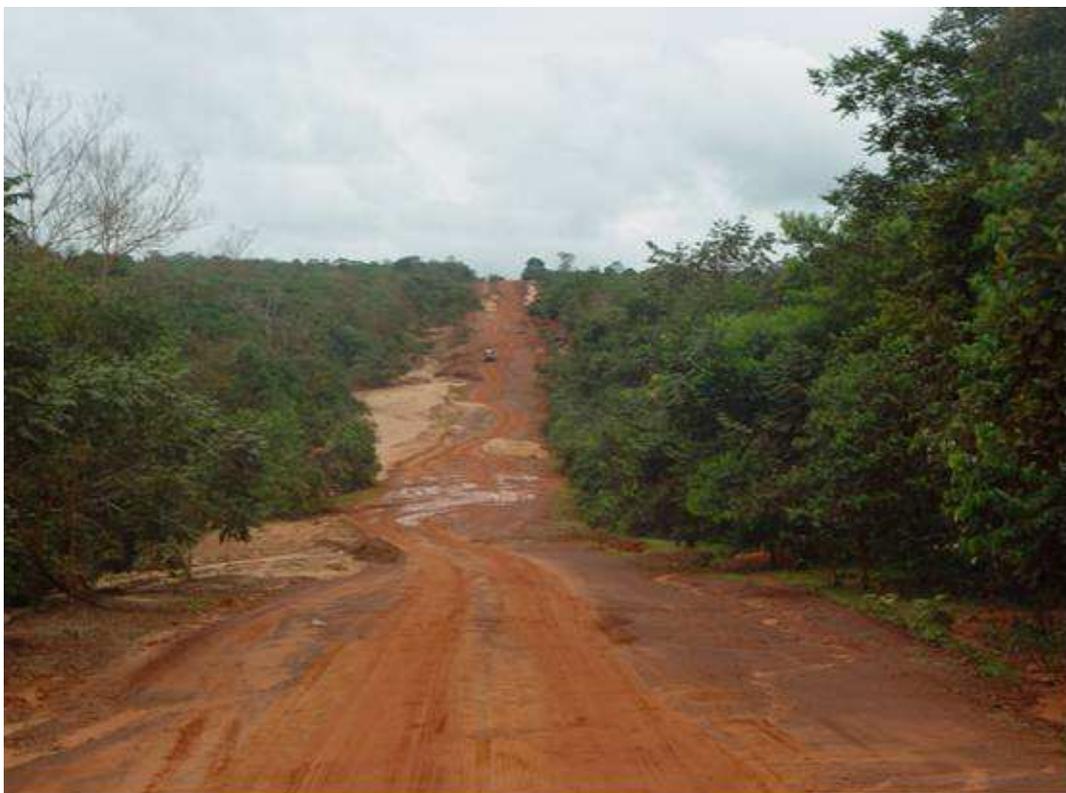
Figura 69 - Região “Cintura Fina”. 54°54’54” O – 9°5’59” S. km 33.

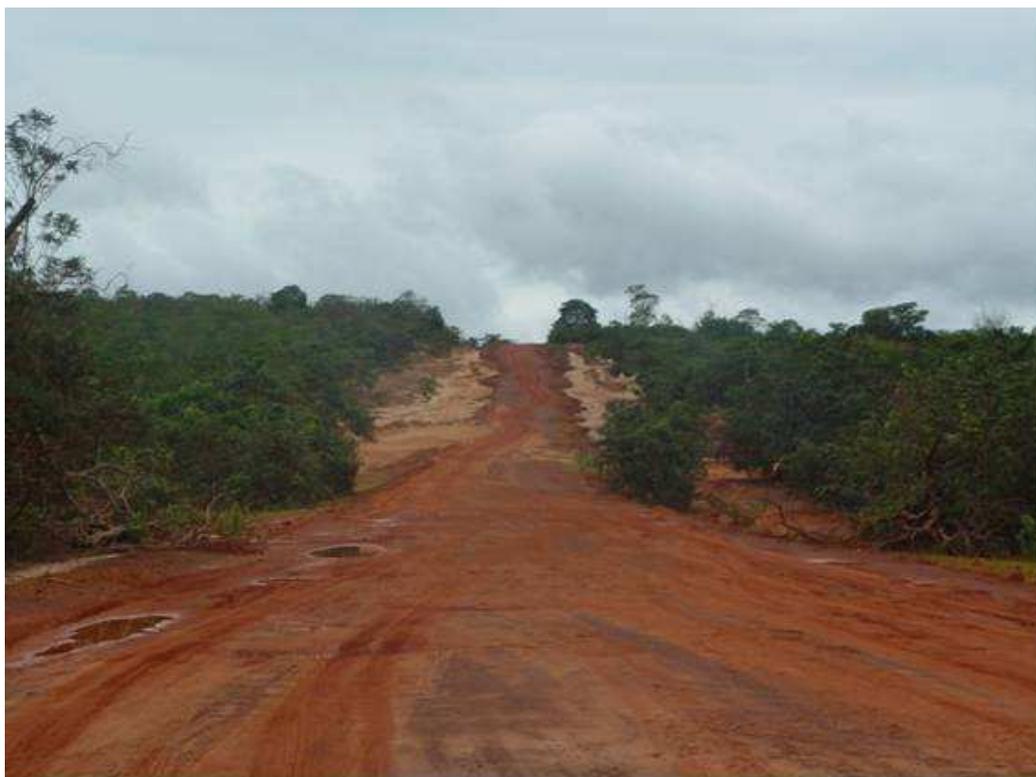
Figura 70 - Região “Cintura Fina”. Erosões dos dois lados da rodovia.
54°54'54" O – 9°5'59" S. km 32,8.

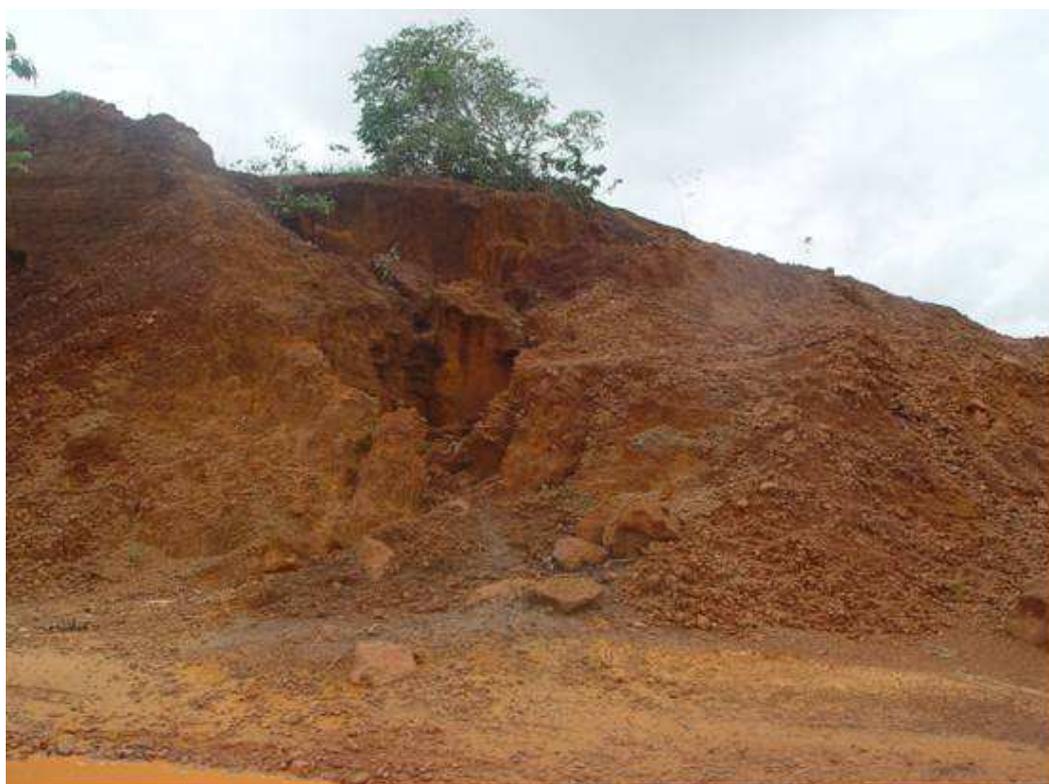
Figura 71 - Região “Cintura Fina”. 54°58'36" O – 8°59'10" S. Jazida de Cascalho Laterítico fino junto a rodovia. Este perfil mostra que sobre o solo arenoso existe camada de solo laterítico com espessura variável e em alguns locais com cascalho laterítico.

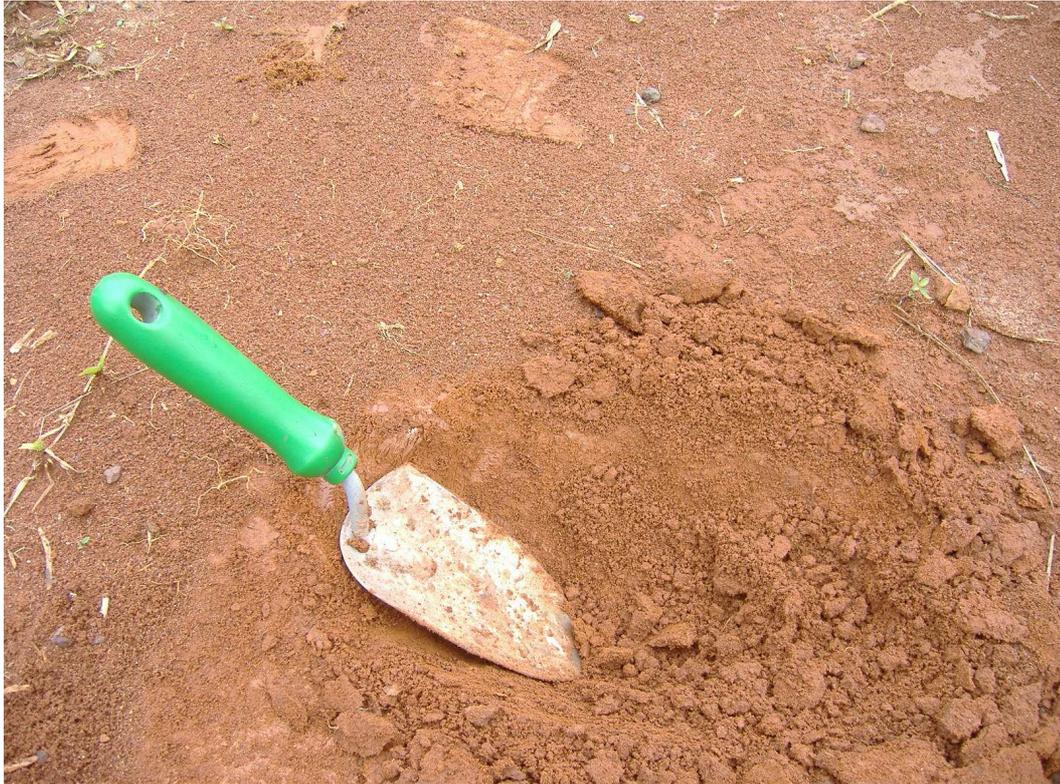
Figura 72 - Horizonte B laterítico. DSCF0352. km 62. Amostra 16B.

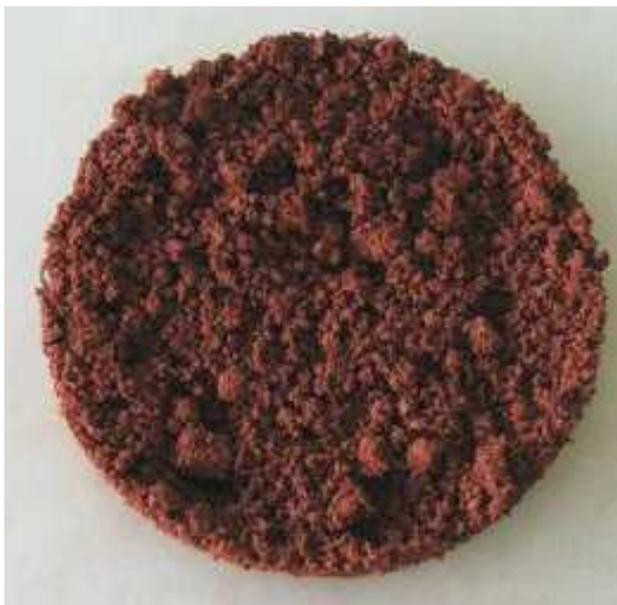
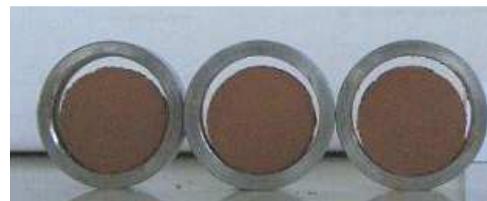
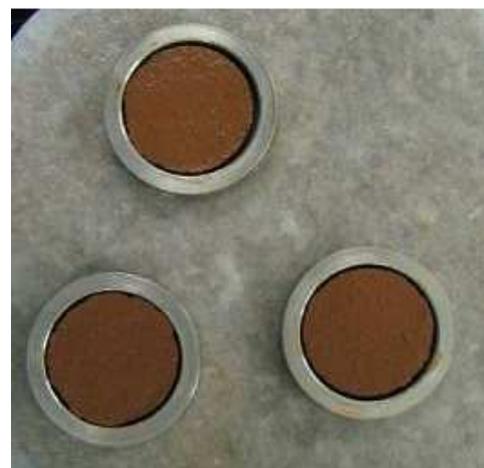
Amostra 16B

Contração diametral (mm)	Penetração agulha 10g (mm)	Classificação Geotécnica MCT (Tabela 1994)
2,24	0,24	LG'

Figura 73 - Amostra 16B.

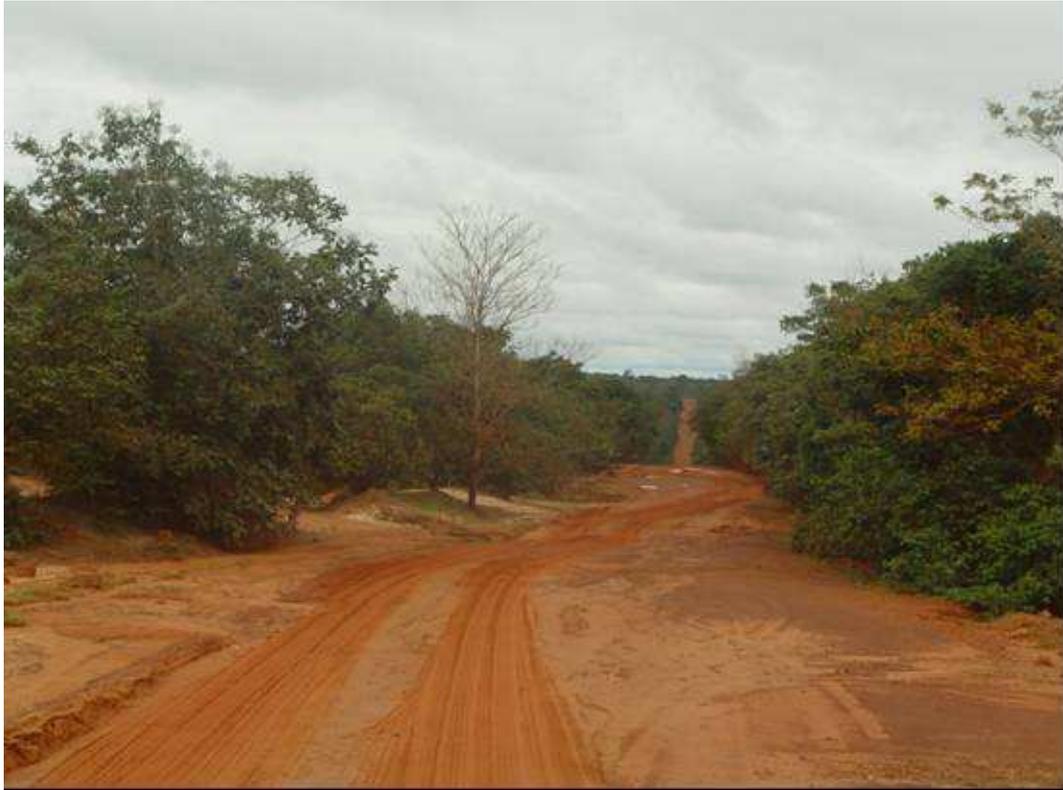
Figura 74 - Região de depósito de areia trazida pela erosão. A orientação do depósito de areia indicando que o fluxo da água cruza a rodovia.

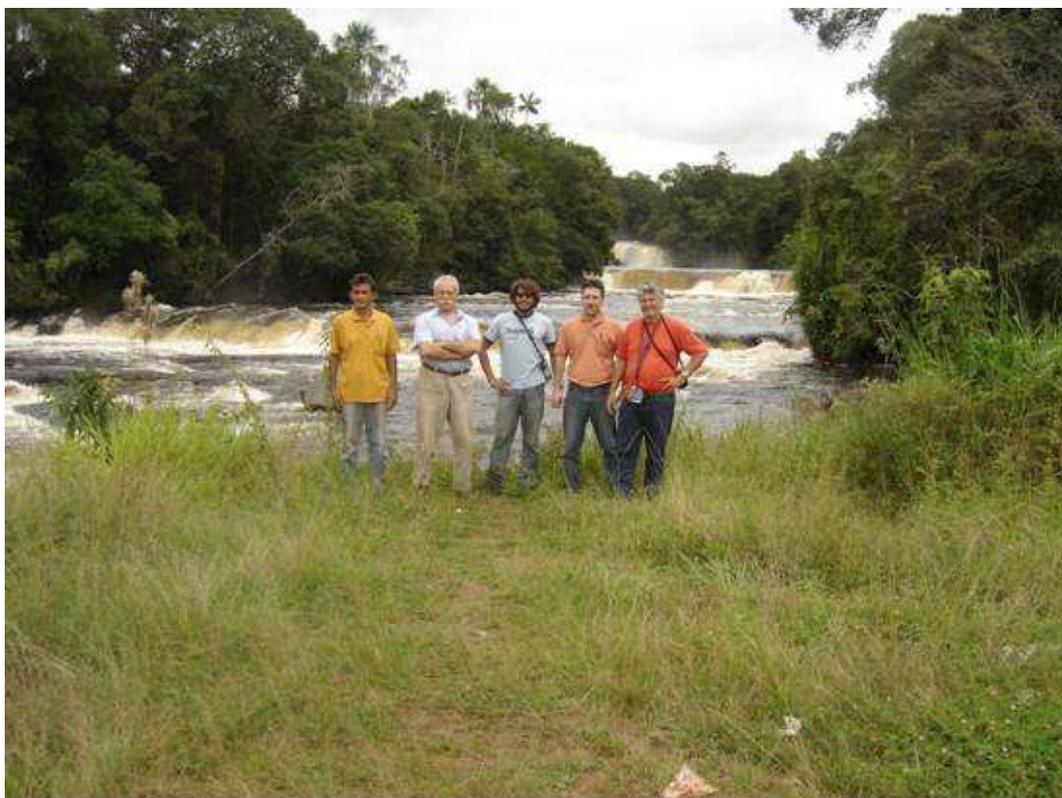
Figura 79 - Rio Curuá. Região de afloramento de arenitos.

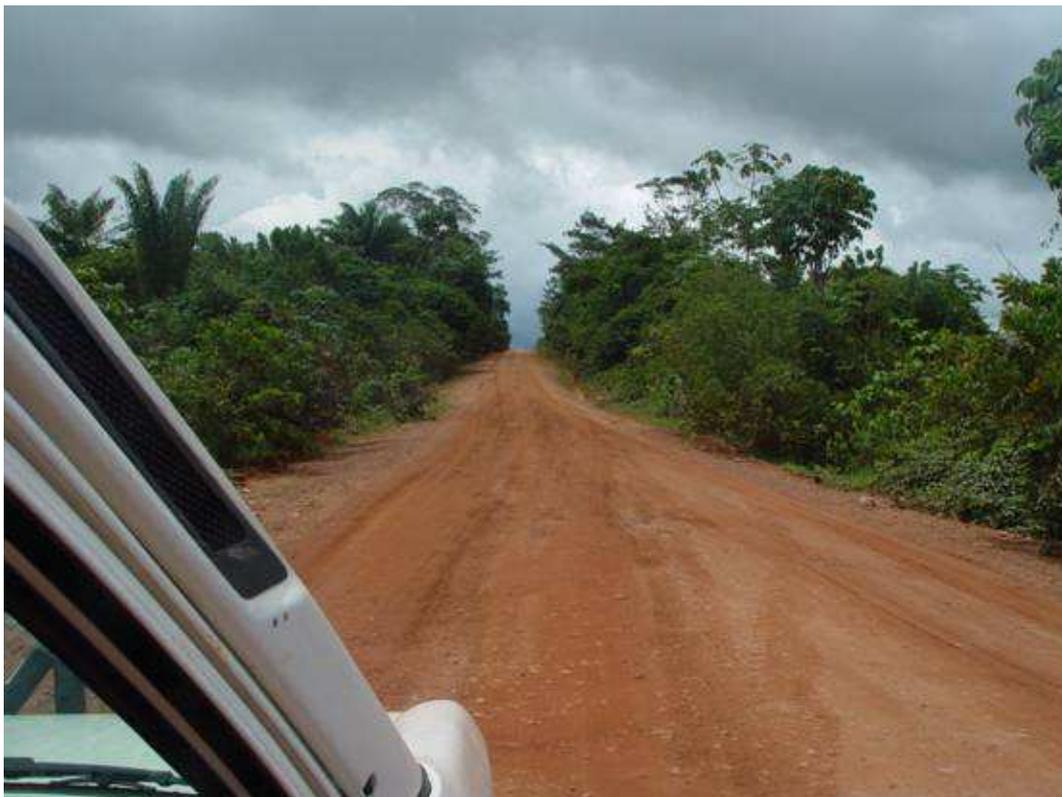
Figura 80 - Plataforma em boas condições de rolamento.

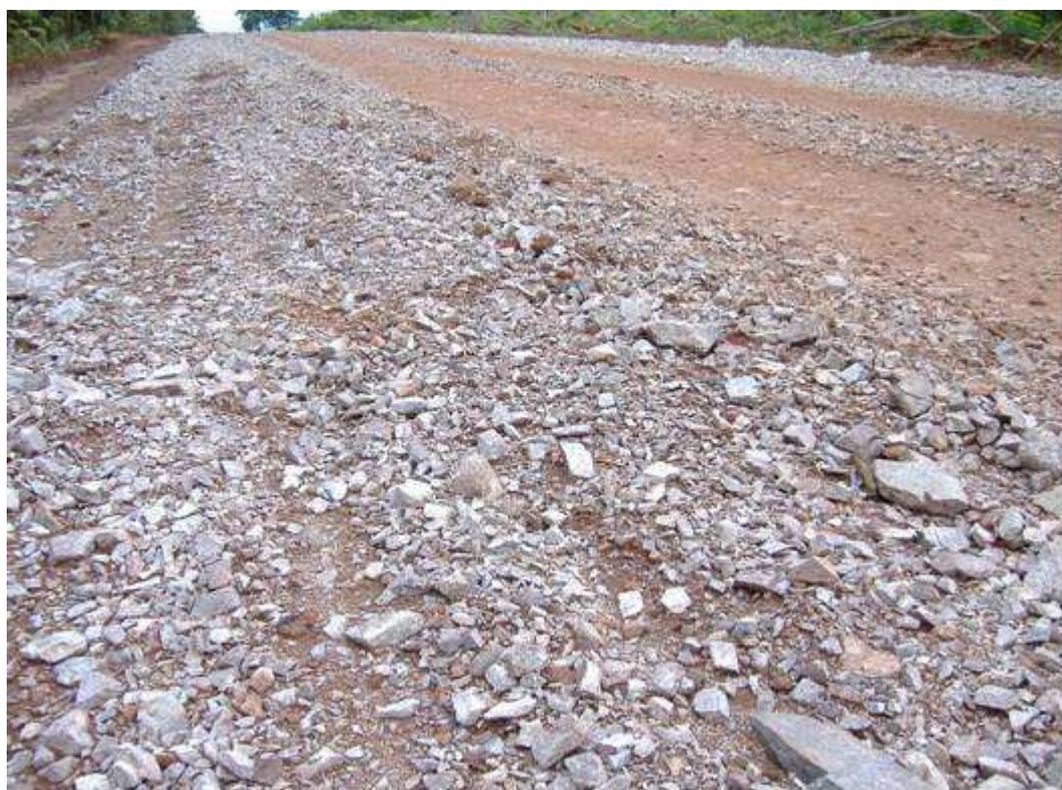
Figura 81 - DSCF0356 Revestimento primário em arenito.

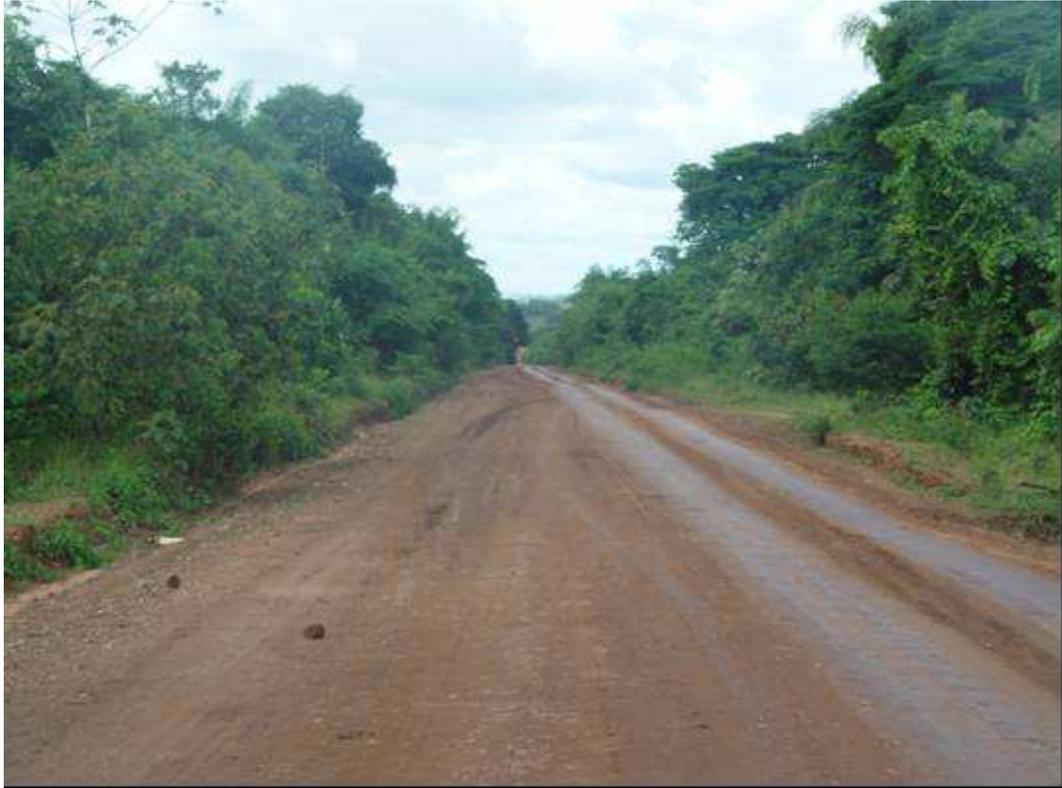
Figura 82 - Revestimento primário em arenito. Em boas condições de rolamento.

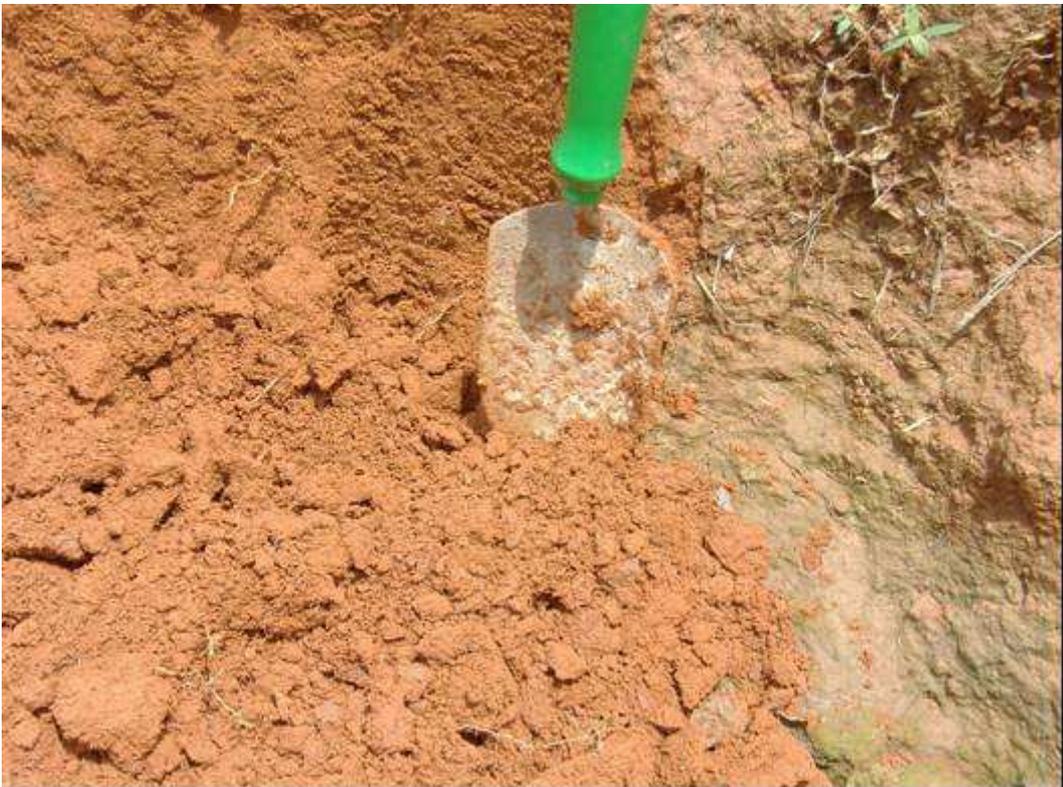
Figura 83 - DSCF0364. Solo argiloso laterítico. Amostra 17 coletada ao nível do greide da rodovia. km 103.

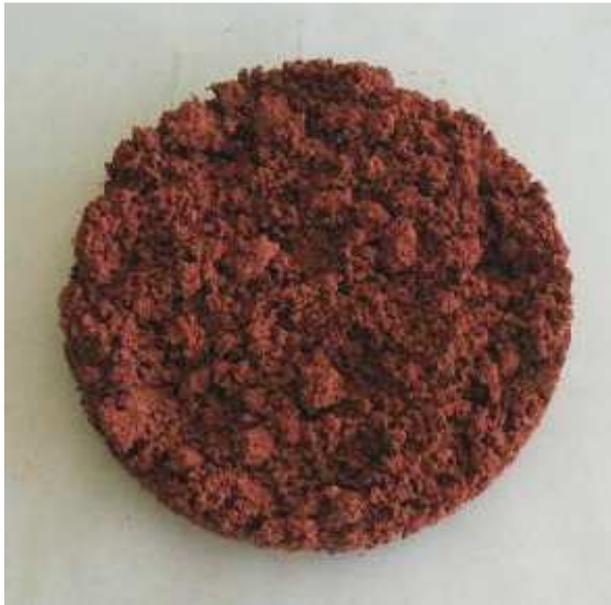
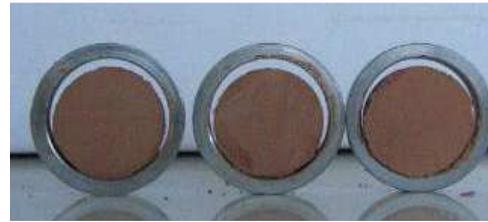
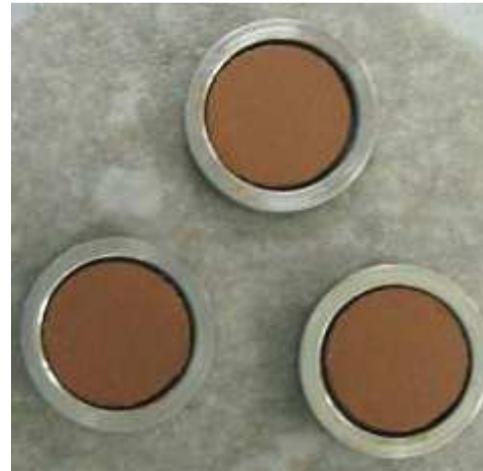
Contração diametral (mm)	Penetração agulha 10g (mm)	Classificação Geotécnica MCT (Tabela 1994)
1,69	0,00	LG'

Figura 84 - DSCF0364. Solo argiloso laterítico. Amostra 17 coletada ao nível do greide da rodovia. km 103.

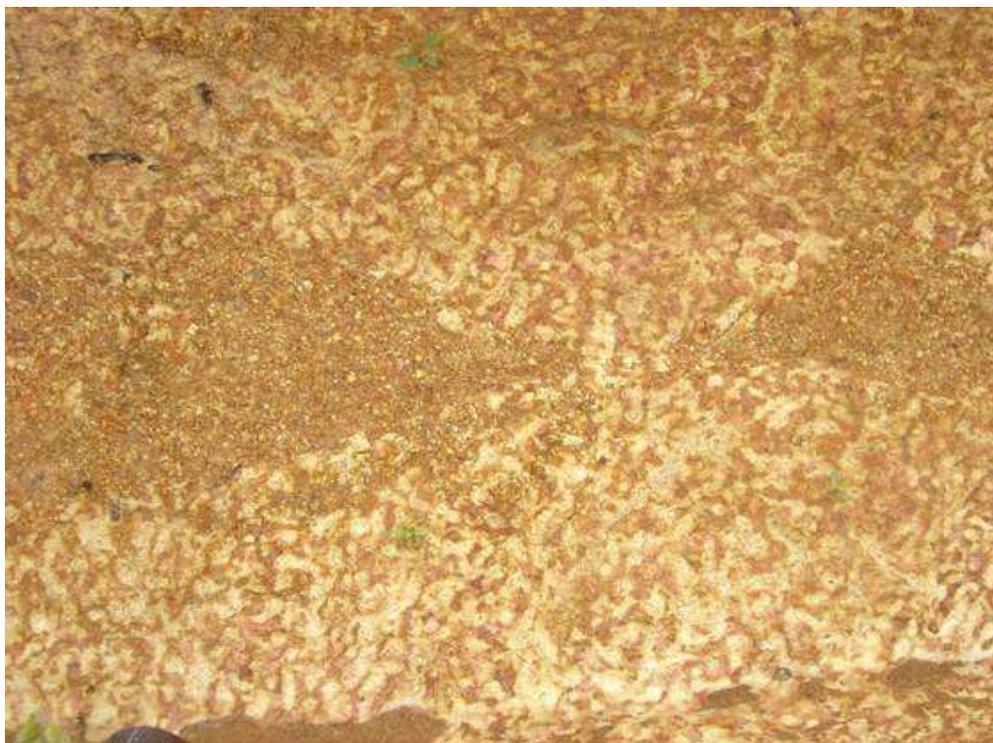
Figura 85 - Topo de intrusão granítica. Estágios diferentes de caulínização. Aspecto variegado indicando a presença de minerais expansivos. Retenção de água. Material conhecido na região como “lagressa”. Amostra 18. Km 121. DSCF0366

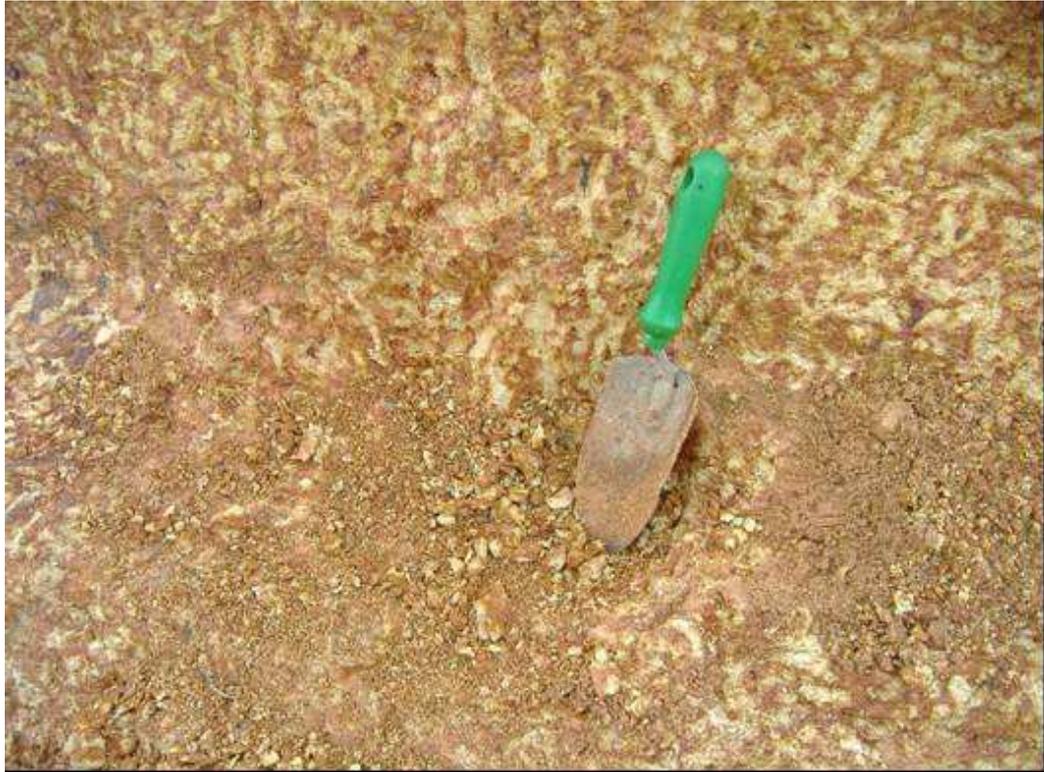
Figura 86 - Topo de intrusão granítica. Estágios diferentes de caulinição. Material conhecido na região como “lagressa”. Expansivo. Amostra 18. Km 121. DSCF0366

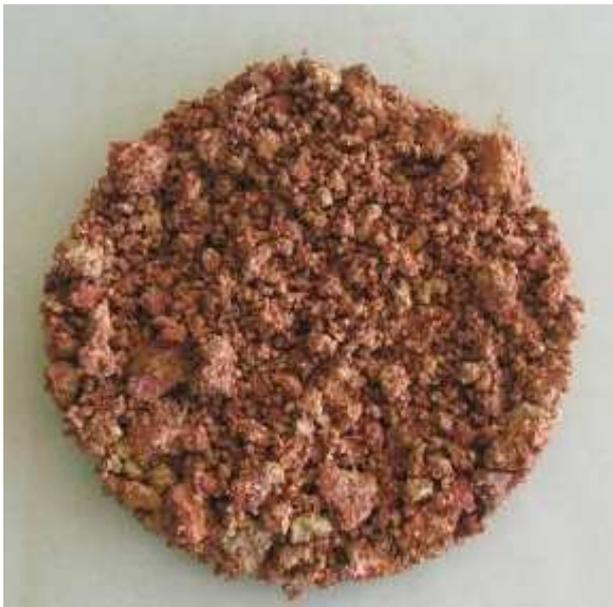
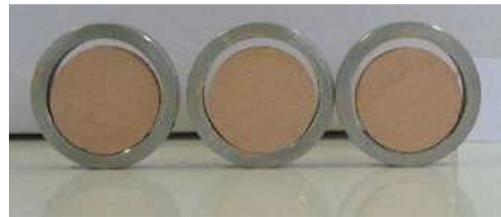
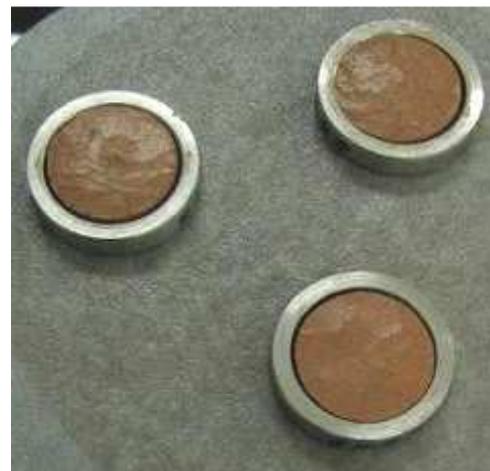
Amostra 18

Contração diametral (mm)	Penetração agulha 10g (mm)	Classificação Geotécnica MCT (Tabela 1994)
1,67	2,48	NG'

Figura 86 - Amostra 18. Km 121.

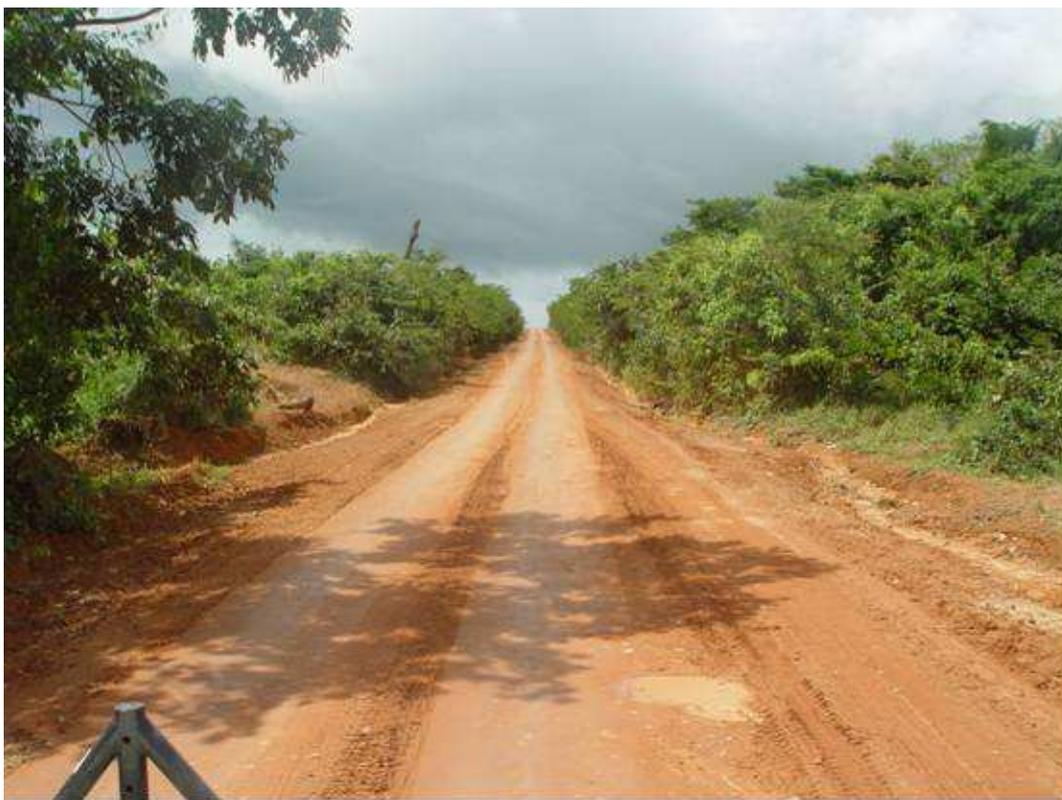
Figura 88 - Segmento em região de substrato granito. Greide da rodovia no horizonte B. Revestimento primário de pequena espessura com cascalho laterítico fino.

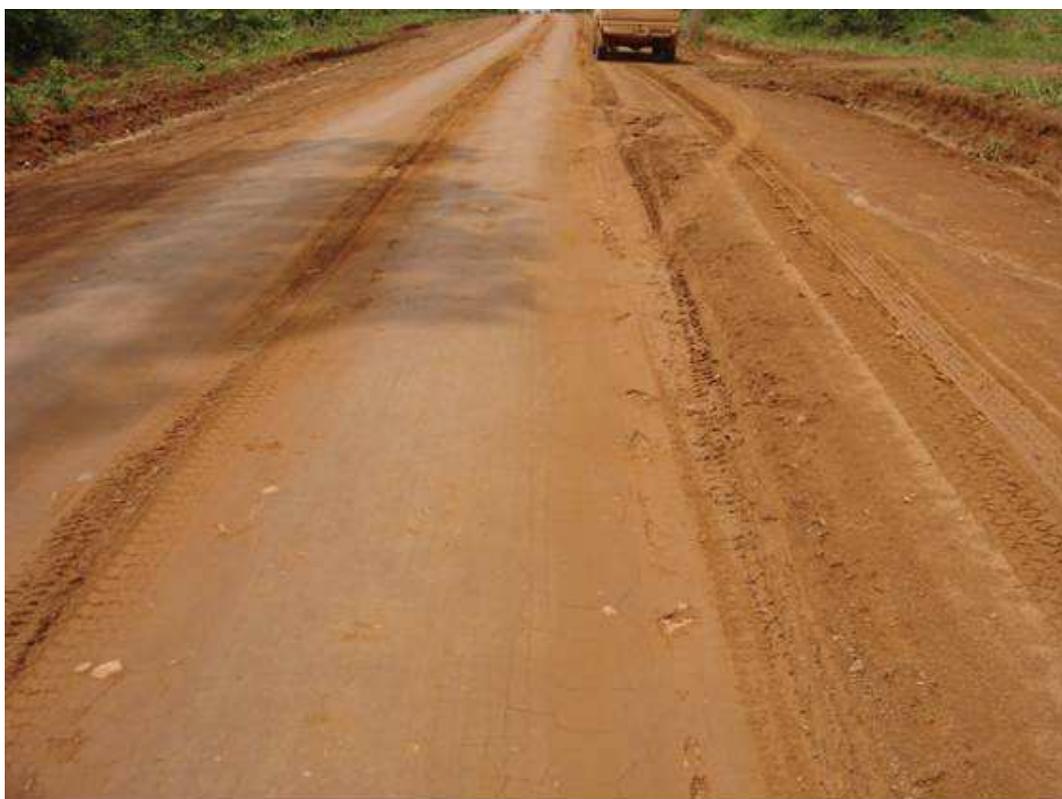
Figura 89 - Segmento em região de substrato granito. Greide da rodovia no horizonte B muito argiloso. Revestimento primário de pequena espessura com cascalho laterítico fino.

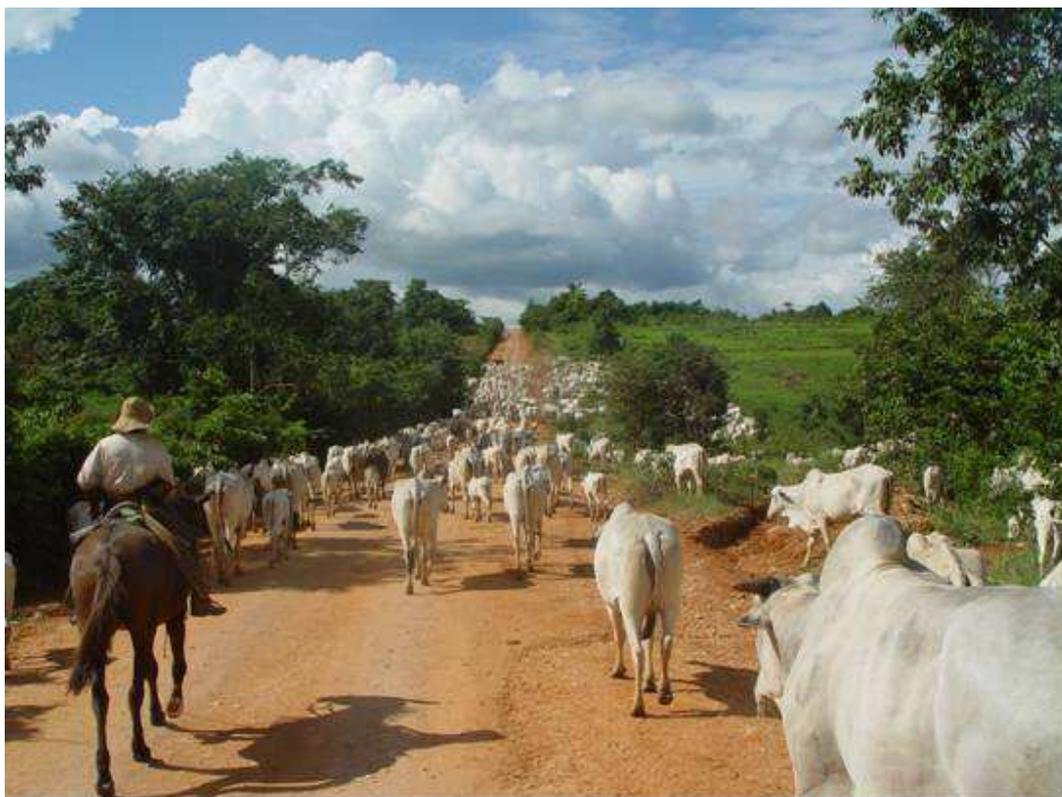
Figura 90 - Segmento em região de substrato granito. Greide da rodovia no horizonte B. Revestimento primário de pequena espessura. Alguns blocos de rocha aflorando
