O DESAFIO DA PAVIMENTAÇÃO DA BR 163

EXPEDIÇÃO DE RECONHECIMENTO

Florianópolis, maio de 2006.

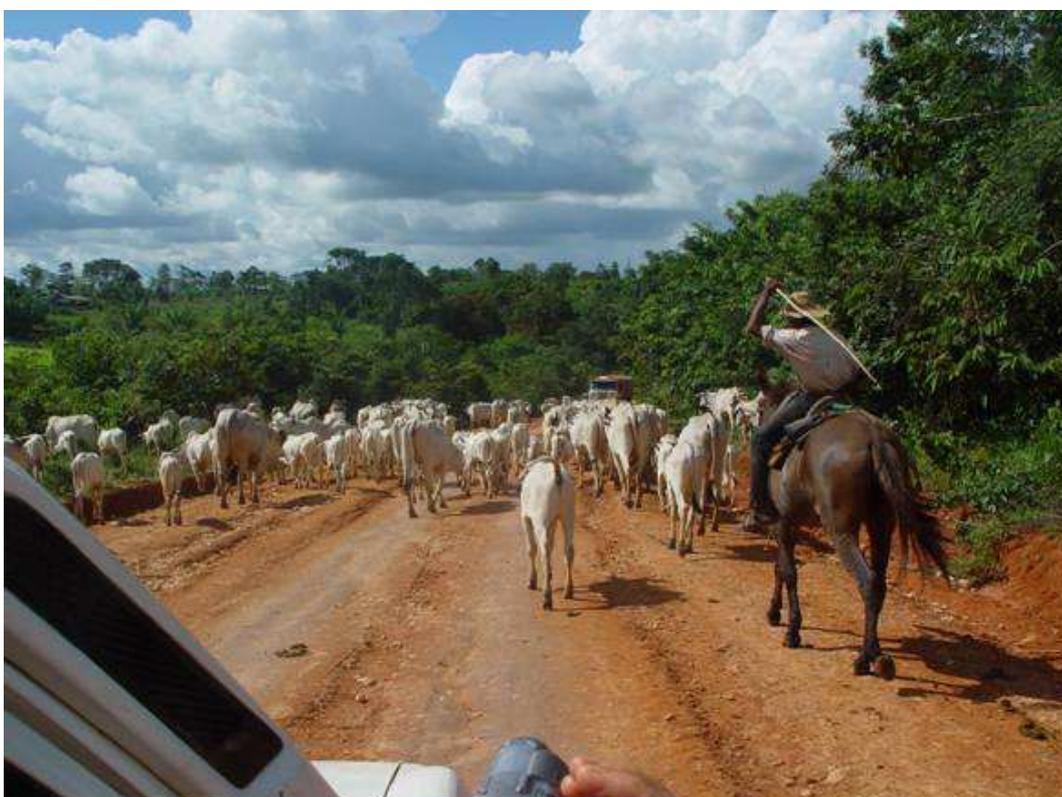
Figura 91 - Segmento em região de substrato granito. Greide da rodovia no horizonte B. Revestimento primário de pequena espessura. Alguns blocos de rocha aflorando.

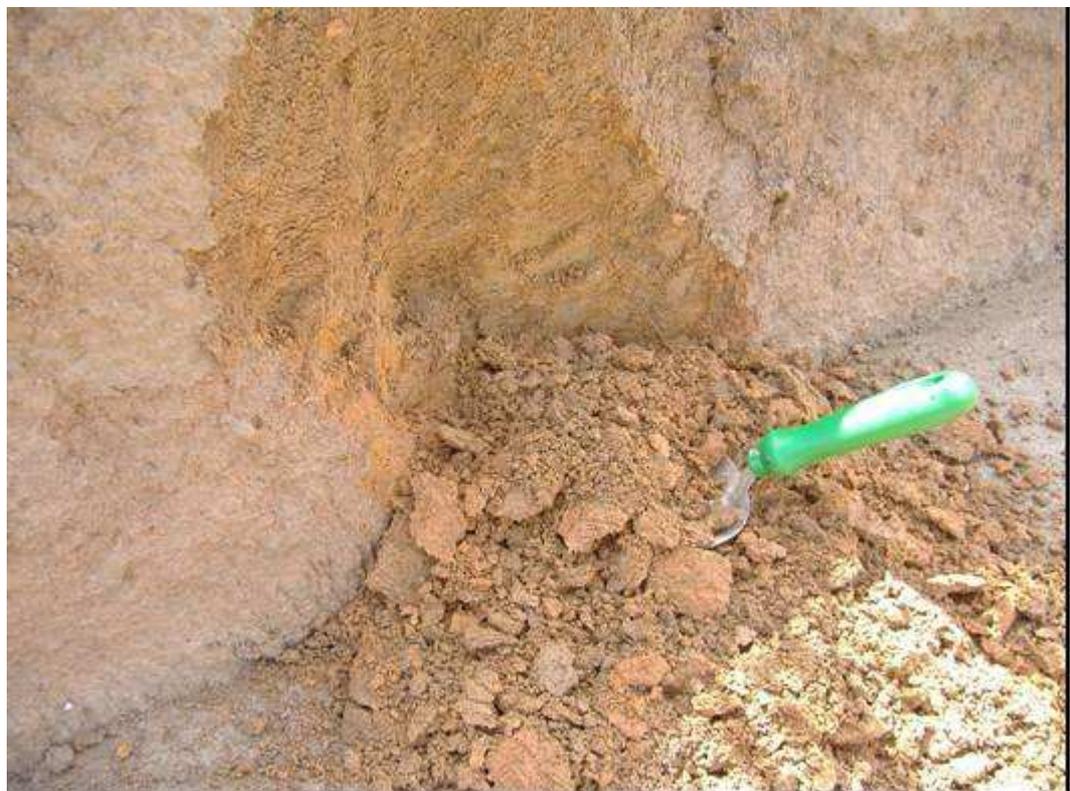
Figura 93 - DSCF0368 Solo residual de granito. Horizonte C. Amostra 19, coletado no greide da rodovia. Castelo dos Sonhos. Km 146.

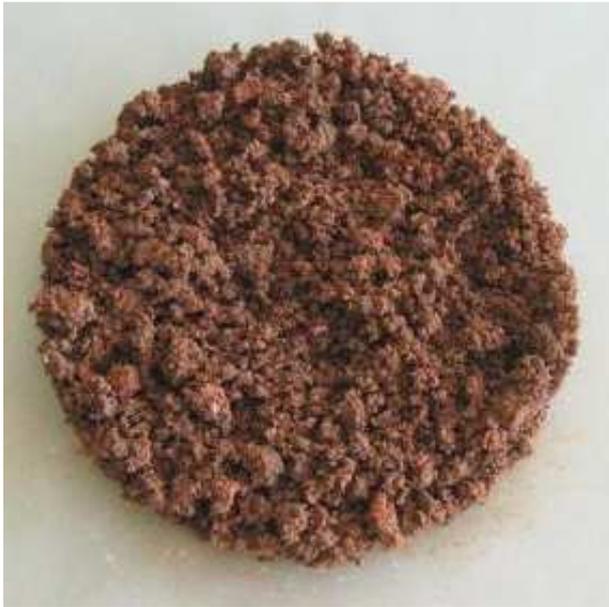
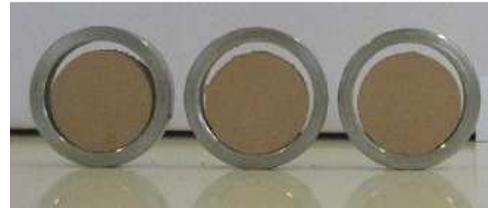
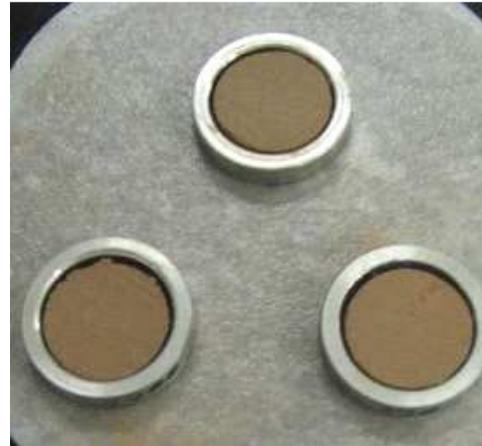
Amostra 19

Contração diametral (mm)	Penetração agulha 10g (mm)	Classificação Geotécnica MCT (Tabela 1994)
1,73	0,00	LG'

Figura 94 - Solo residual de granito. Horizonte C. Amostra 19, coletado no greide da rodovia. Castelo dos Sonhos. Km 146.

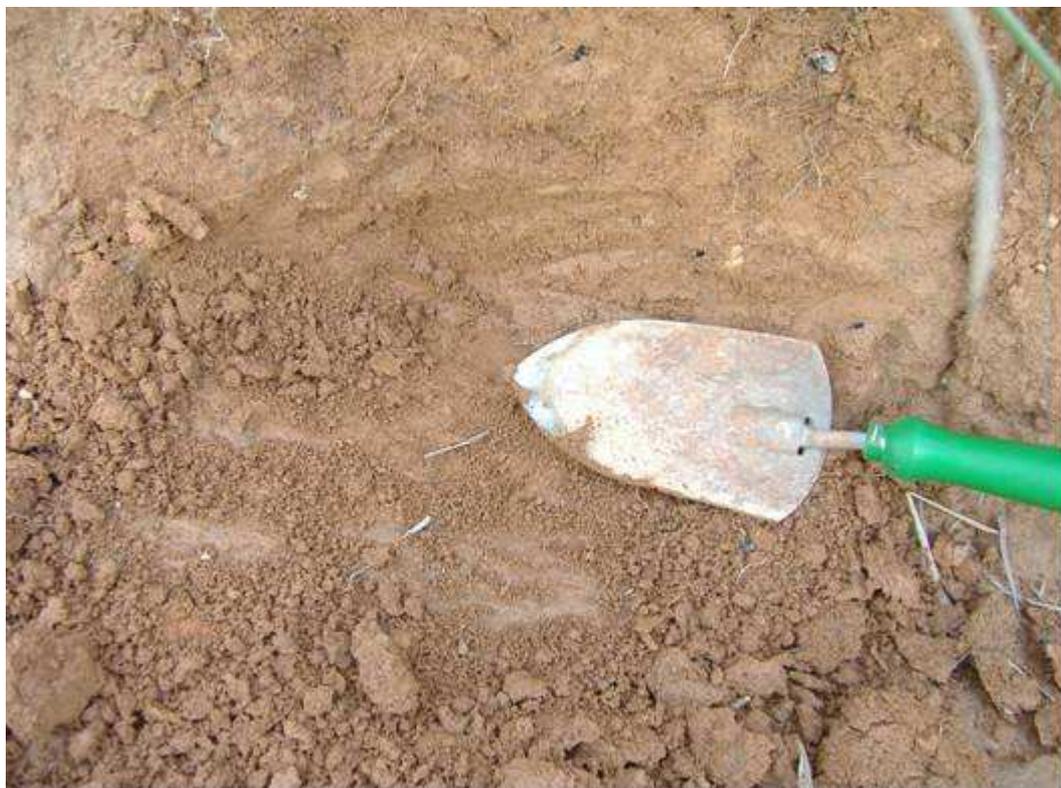
Figura 95 - DSCF0370 Solo residual de granito. Horizonte C. Amostra 20. Km 165.

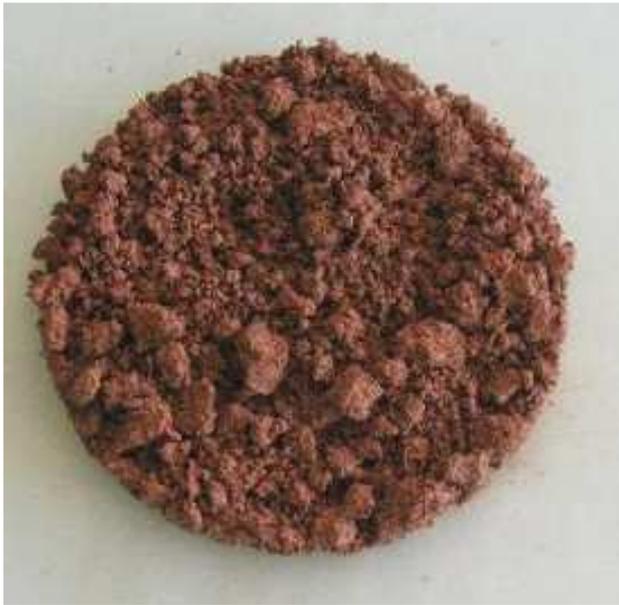
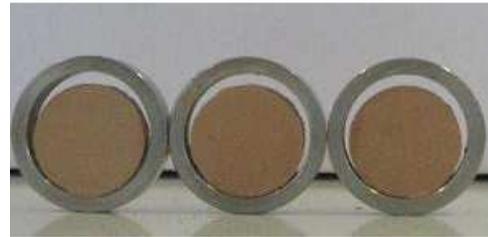
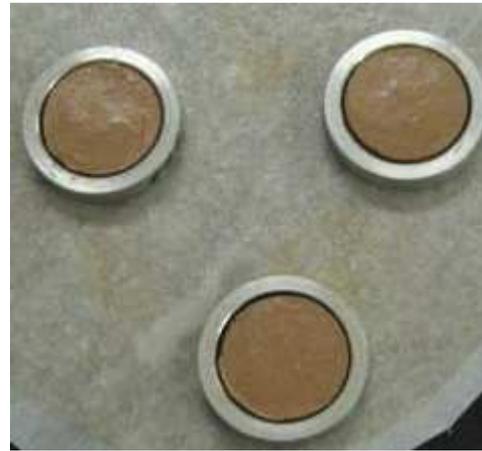
Amostra 20

Contração diametral (mm)	Penetração agulha 10g (mm)	Classificação Geotécnica MCT (Tabela 1994)
2,02	0,72	LG'

Figura 96 - Solo residual de granito. Horizonte C. Amostra 20. Km 165.

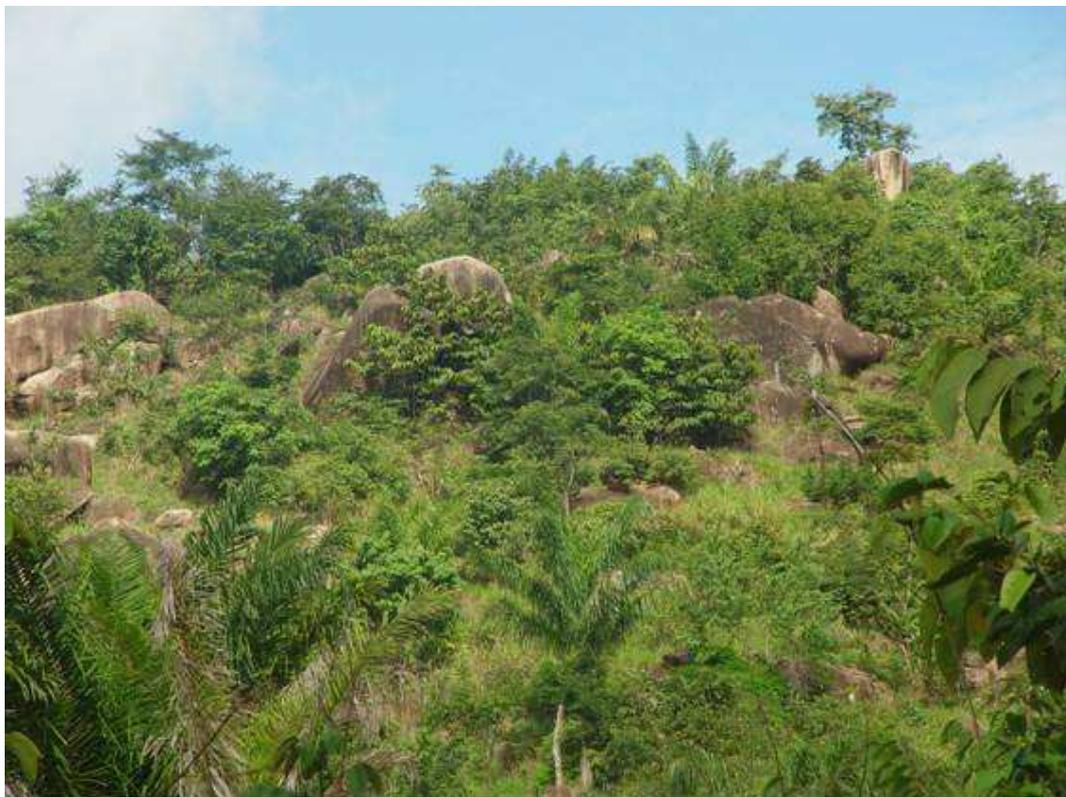
Figura 97 - 55°11'15" O – 7°49'15" S. Blocos de Granito. Km 182. Complexo Xingú

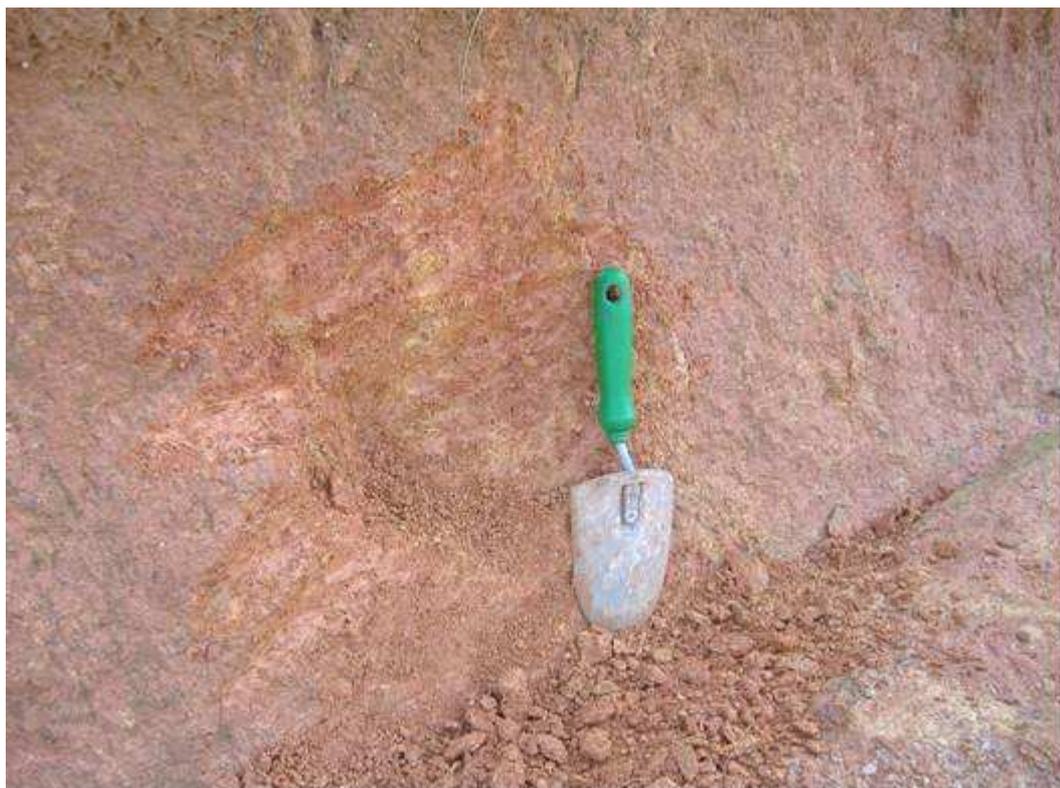
Figura 98 - DSCF0372 Solo residual de granito. Horizonte C. Amostra 21. Km 187. Corte de 1,5 de altura.

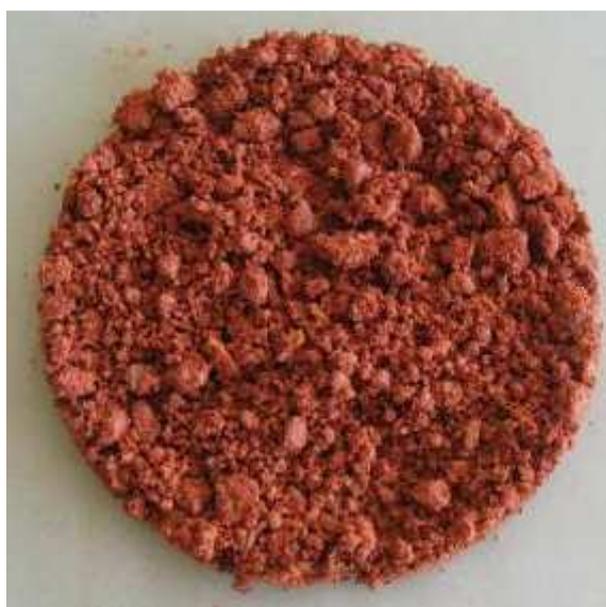
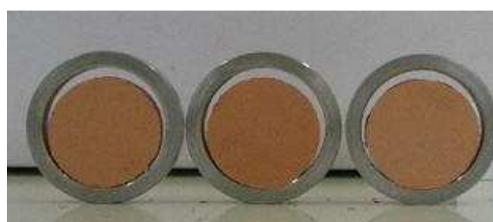
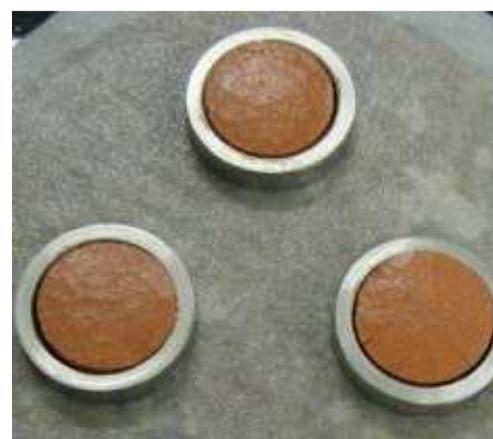
Amostra 21

Contração diametral (mm)	Penetração agulha 10g (mm)	Classificação Geotécnica MCT (Tabela 1994)
1,77	1,62	LG'

Figura 99 - Solo residual de granito. Horizonte C. Amostra 21. Km 187.

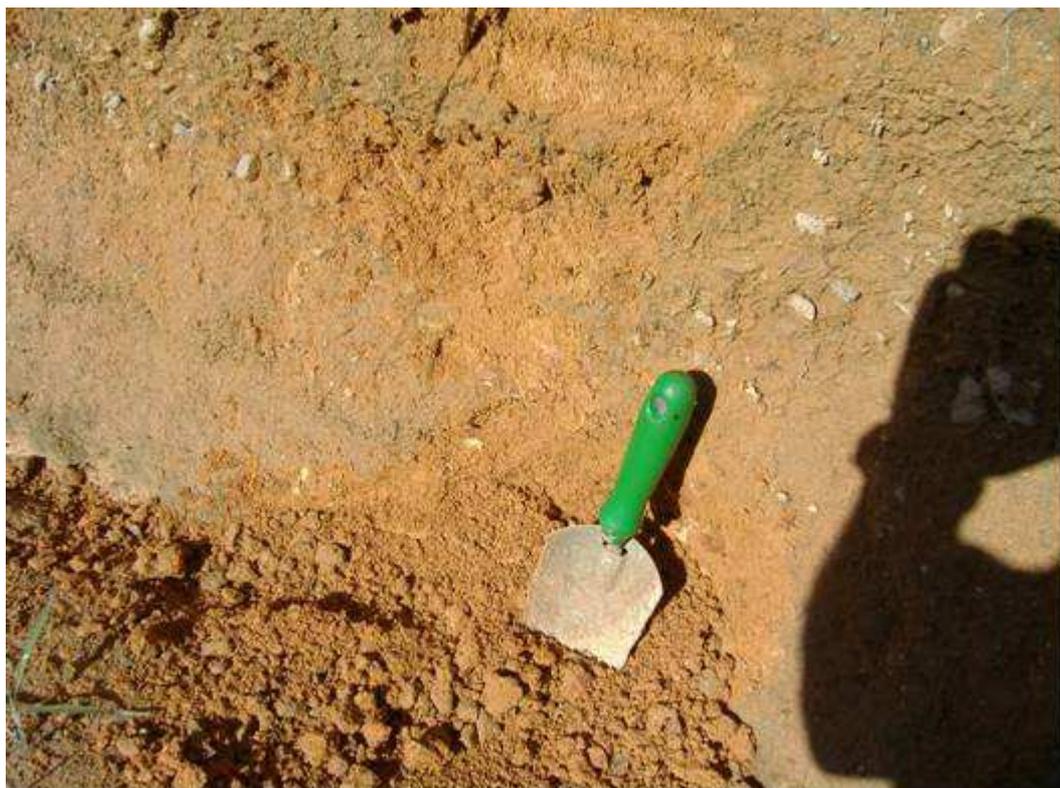
Figura 100 - DSCF0378 Solo residual de granito. Horizonte B. Amostra 22. Km 211.

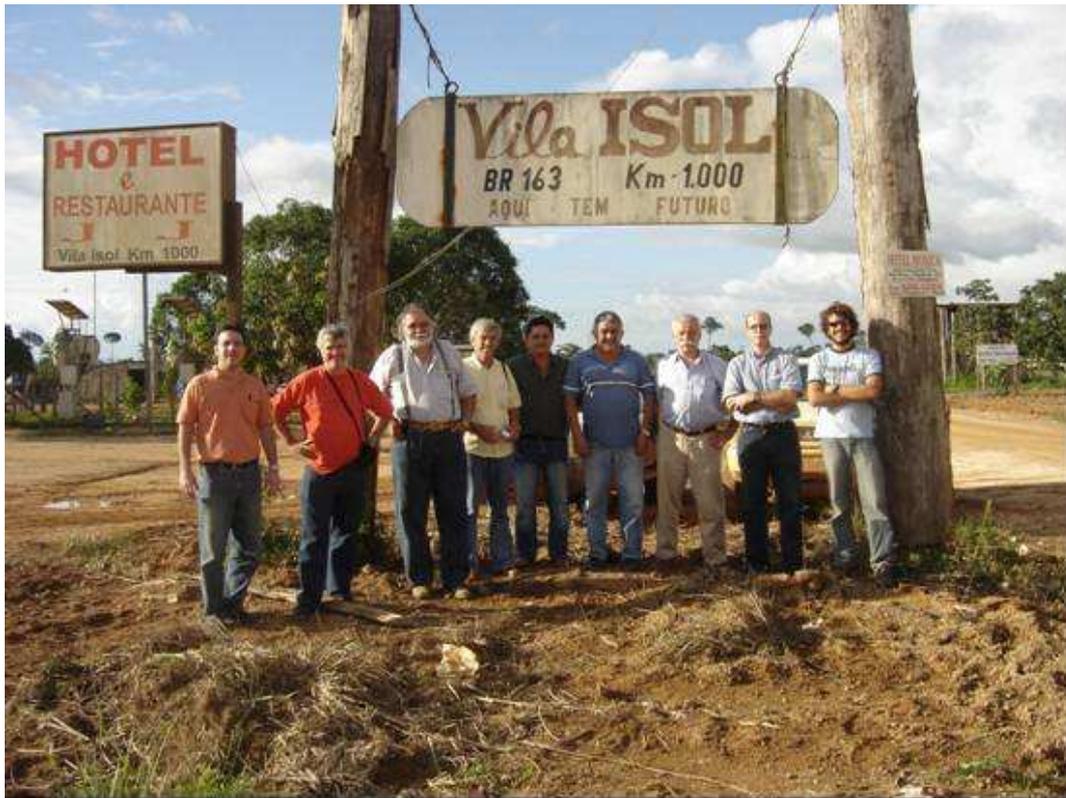
Figura 102 - Quilômetro 1000 da BR 163. $55^{\circ}15'18''$ O – $7^{\circ}32'57''$ S. Equipe que percorreu o trecho.

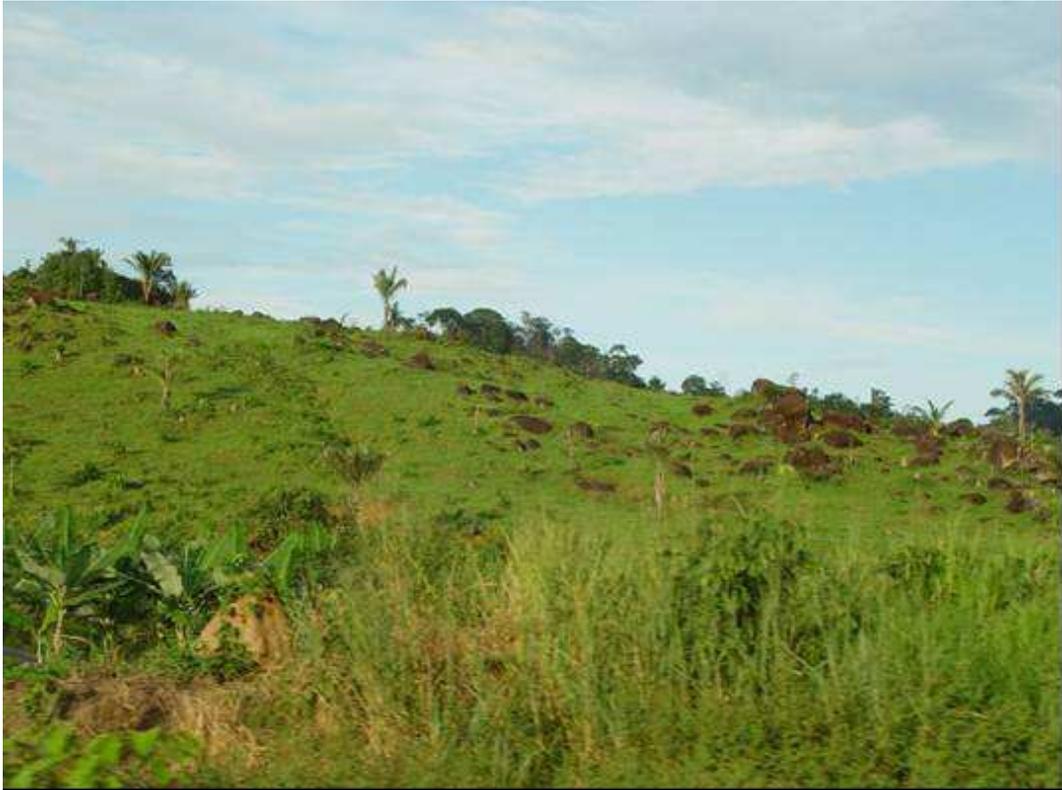
Figura 104 - Blocos de Granito nas encostas dos morros.

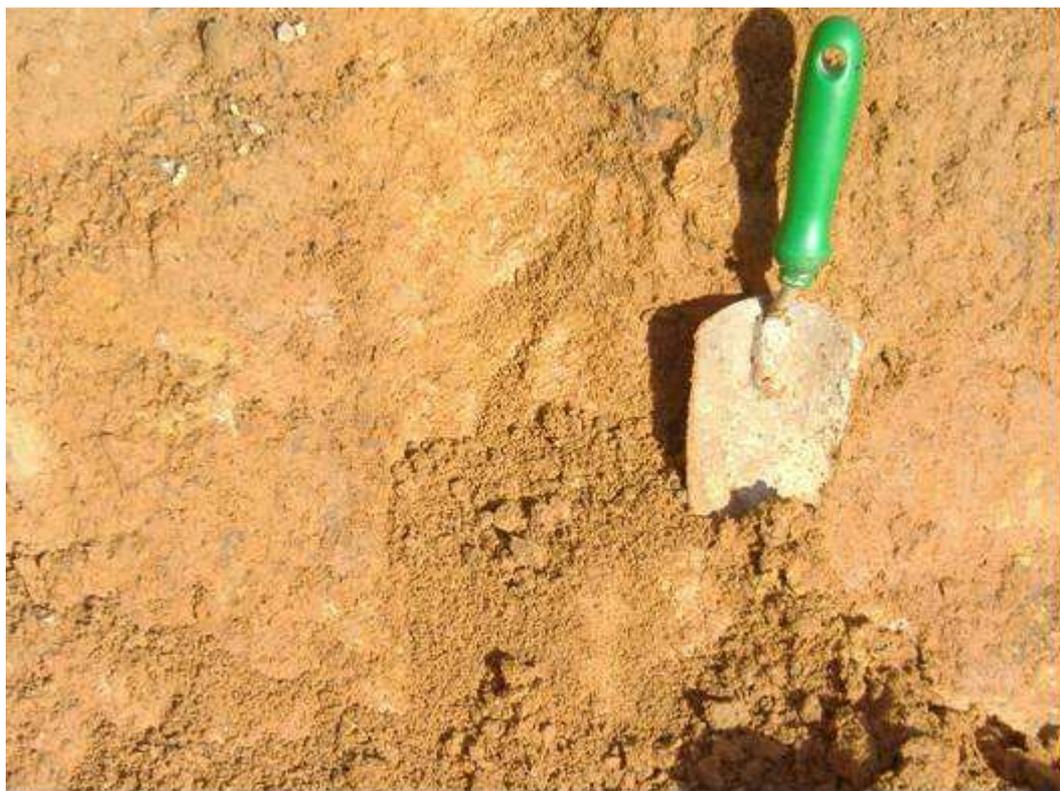
Figura 106 - DSCF0384 Solo residual de granito. Amostra 23. Km 224.

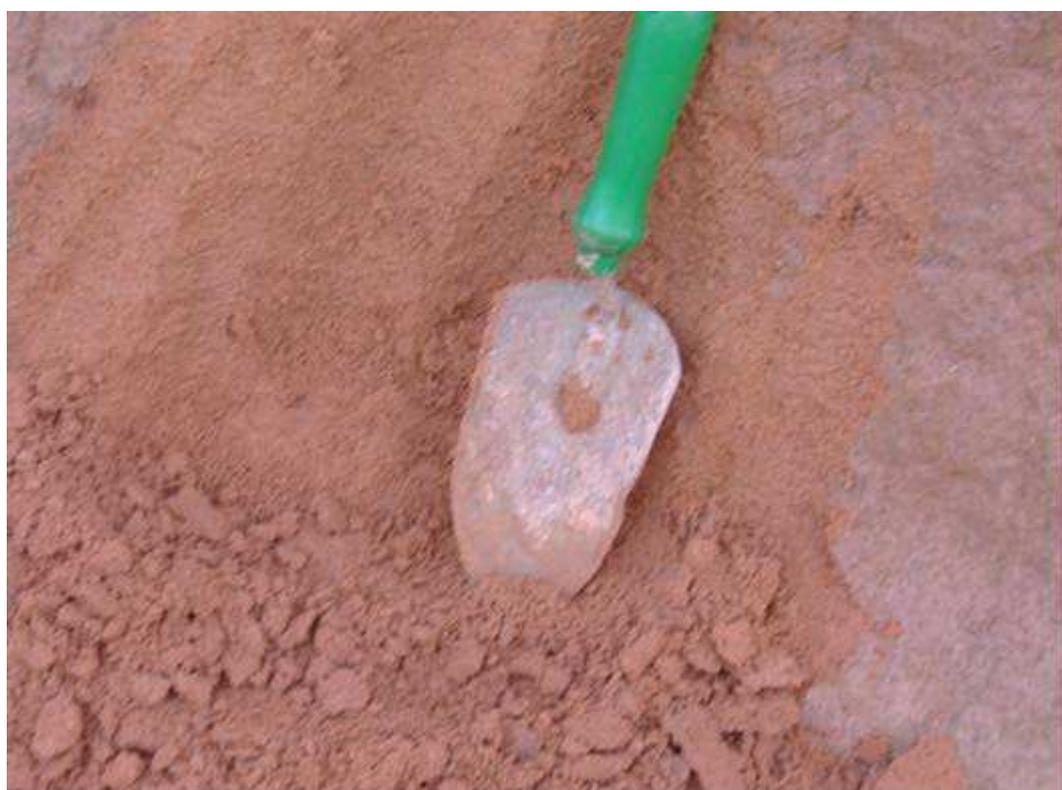
Figura 109 - Solo residual horizonte B laterítico. Substrato de rocha sedimentar arenito. DSCF0385 Amostra 24. Km 251.

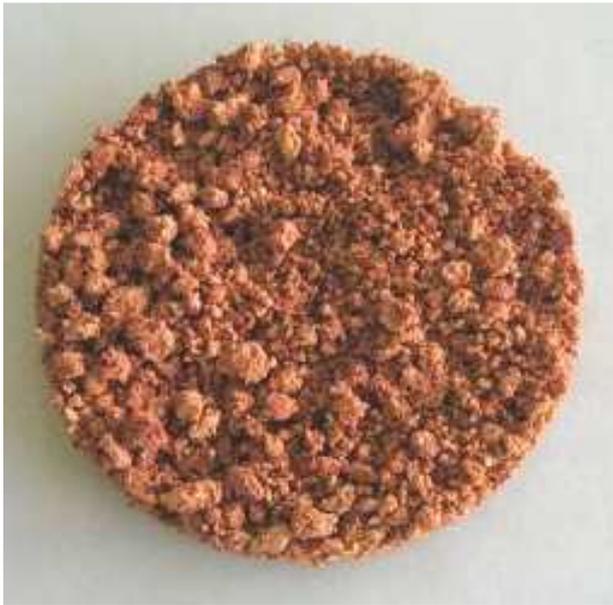
Figura 111 - Solo residual horizonte C de rocha sedimentar. Presença de minerais expansivos. DSCF0386 Amostra 25. Km 268.

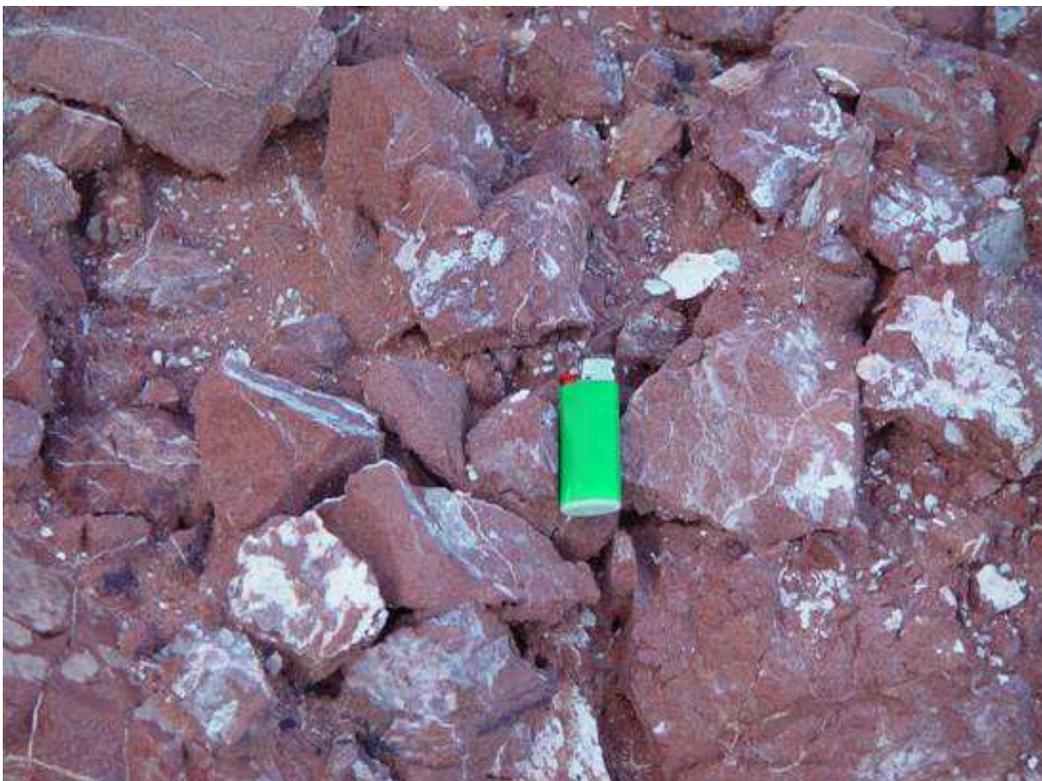
- Sub-trecho do km 255 ao km 303 (Novo Progresso) e do km 0 ao km 20 do Anexo 3. Este sub-trecho desenvolve-se sobre as rochas da Formação Prosperança e Formação Gorotire. Como rochas características deste sub-trecho tem-se riolitos (Figura 114) siltitos e arenitos (Figura 116). Os solos do horizonte C destes substratos são expansivos e de baixa capacidade

Figura 114 - Jazida de revestimento primário de riólito (ígneia sílica). Km 273, cerca de 25 km antes de Nova Progresso. Altitude 236m. DSCF0389

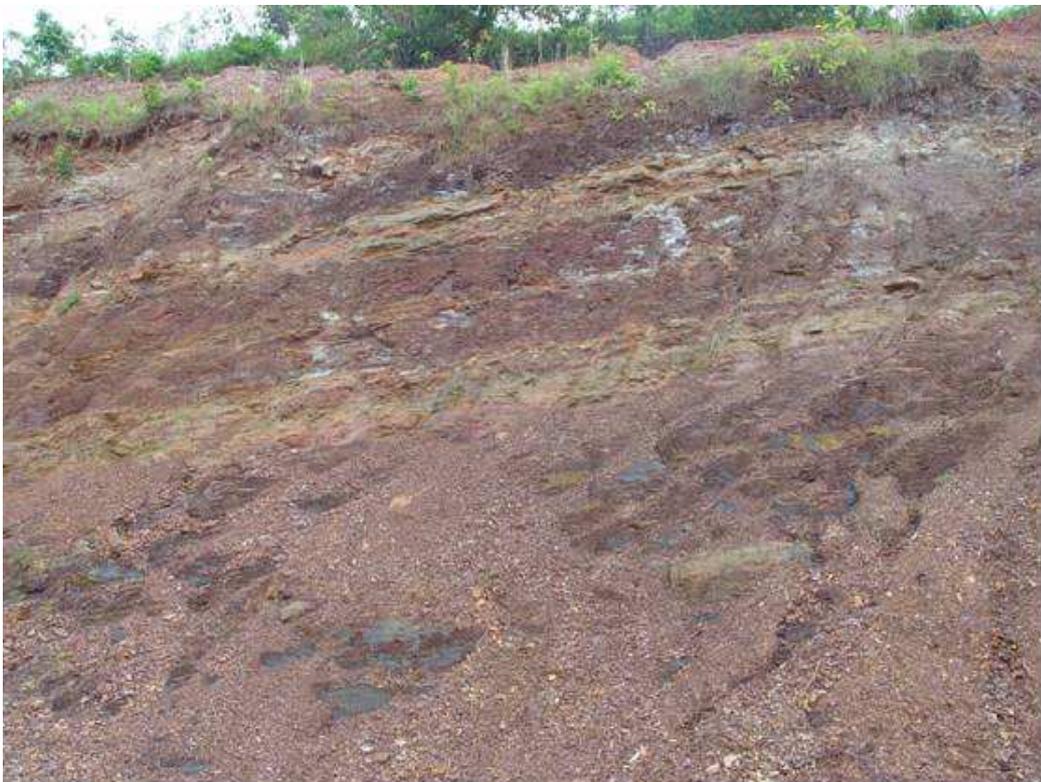
Figura 116 - Jazida utilizada como revestimento primário. Posto fiscal - Novo Progresso.
Jazida de siltito com intercalação de arenito silisificado. Este material resulta em uma superfície extremamente derrapante, mesmo com pouca pluviosidade. Amostra 26. Km 303.
DSCF0393

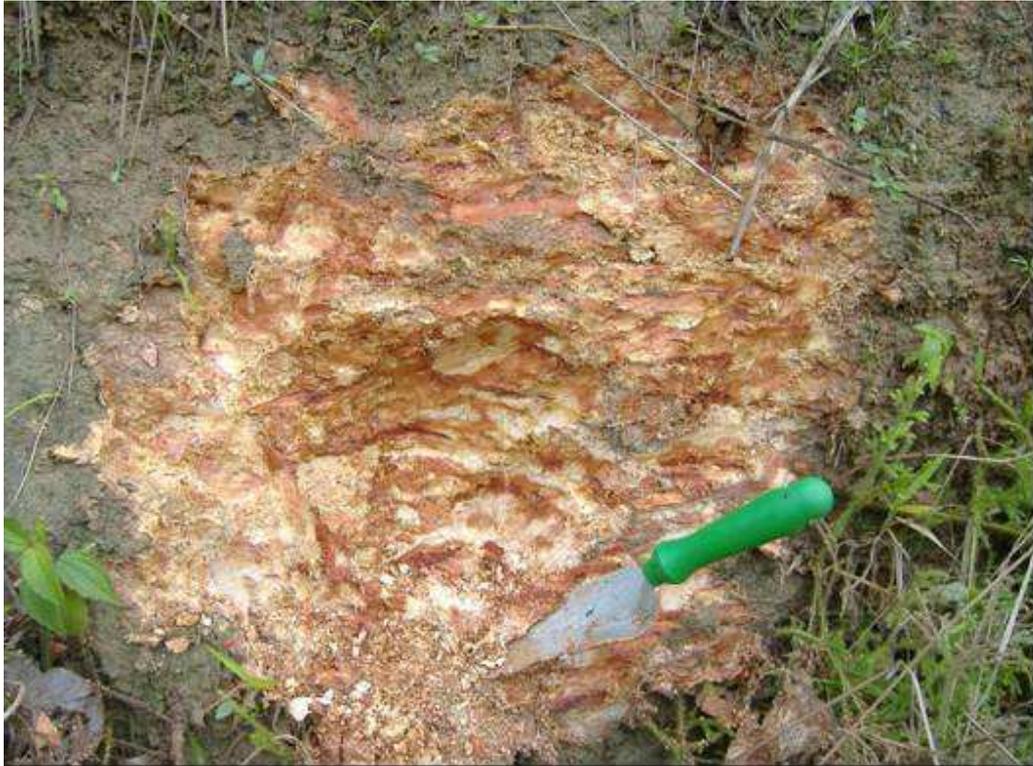
de suporte (Figura 117). Em muitos segmentos o greide da rodovia está assente neste horizonte;

Figura 117 - Jazida utilizada como revestimento primário. Posto fiscal - Novo Progresso.
Jazida de siltito com intercalação de arenito silisificado. km 303.

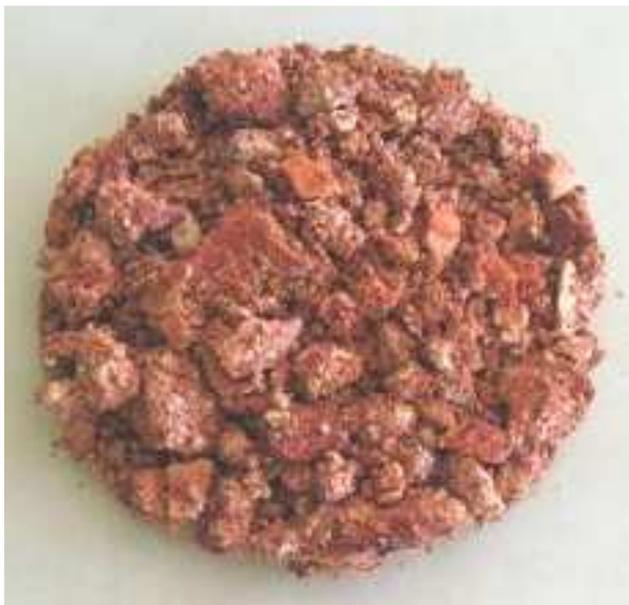
Figura 118 - DSCF0391 Posto fiscal - Novo Progresso. Solo residual de siltito horizonte C. Presença de minerais expansivos. Amostra 26.

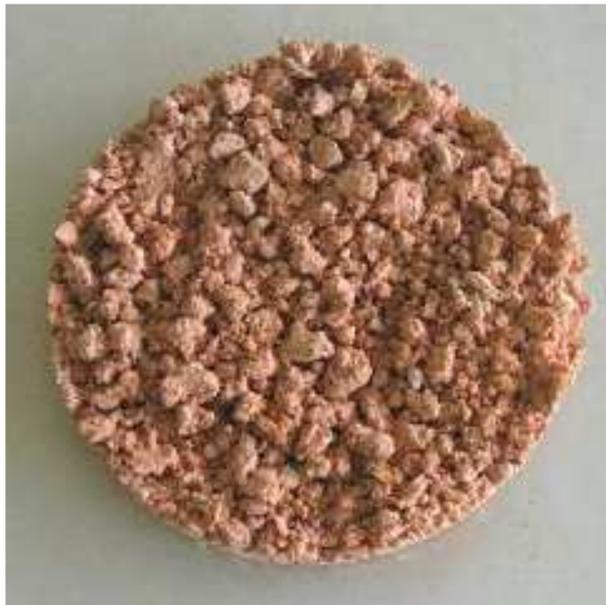
Figura 121 - DSCF0395 Solo residual de siltito horizonte C. Presença de minerais expansivos. Amostra 27. Km 15,2. (Zero no trevo principal de Novo Progresso. Km 15,2. Altitude 211m.

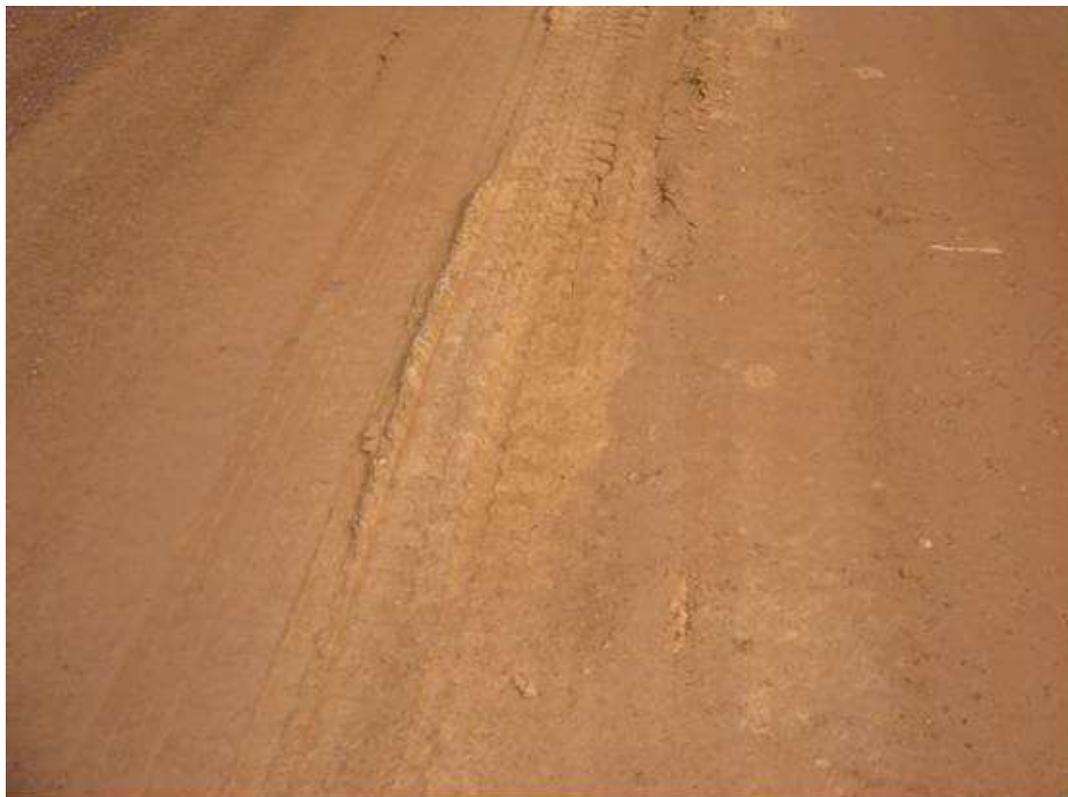
Figura 122 - Solo residual de siltito horizonte C. Presença de minerais expansivos. Amostra 27. Km 15,2.

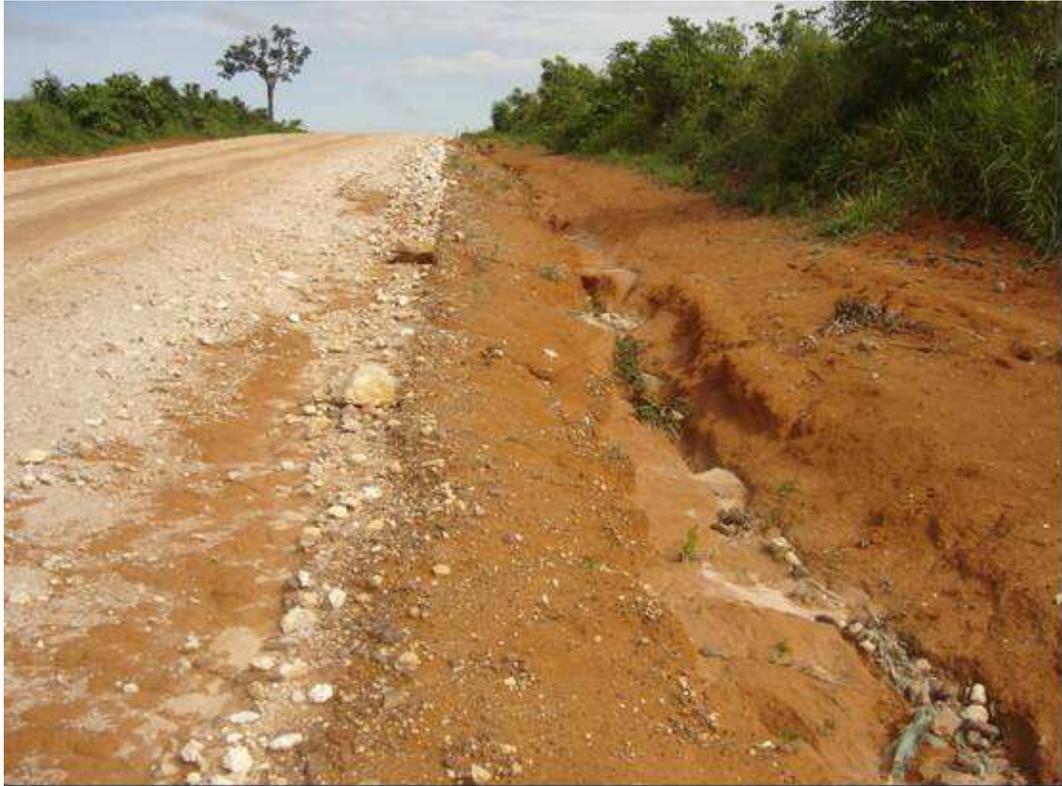
Figura 123 - Superfície com revestimento primário de siltito. Novo Progresso. Superfície muito lisa.

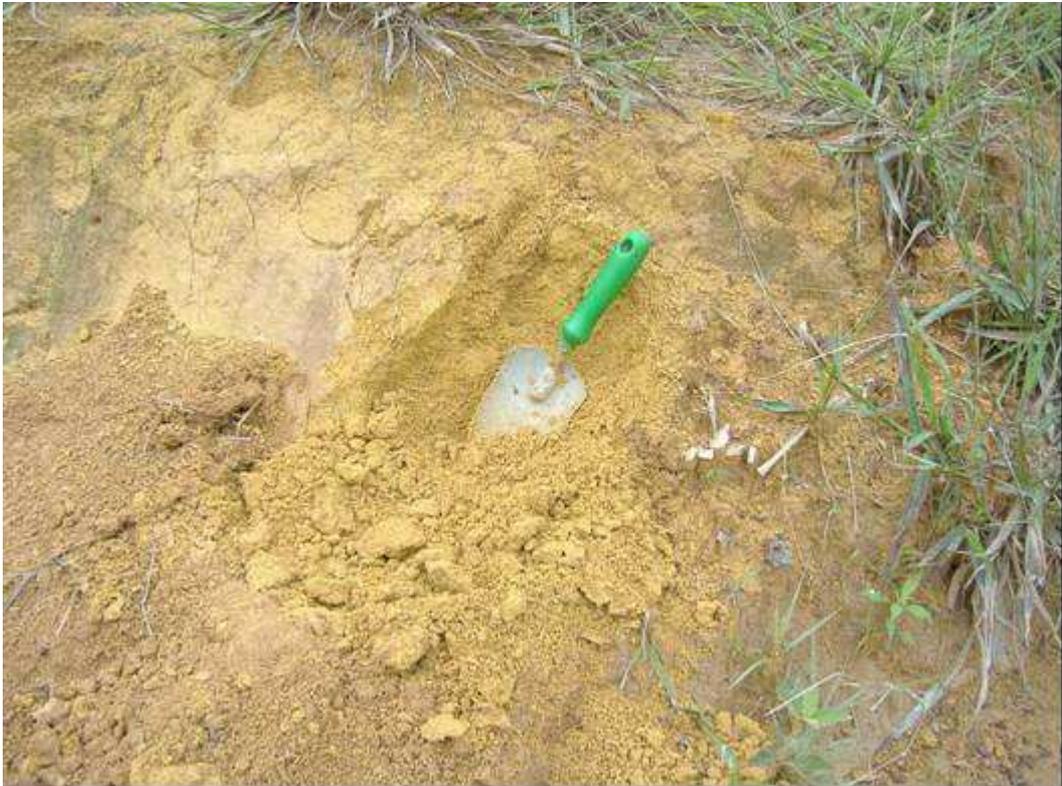
Figura 124 - Segmento em solo residual. Horizonte B de pequena espessura. Processo erosivo do horizonte C. Revestimento primário em quartzito.

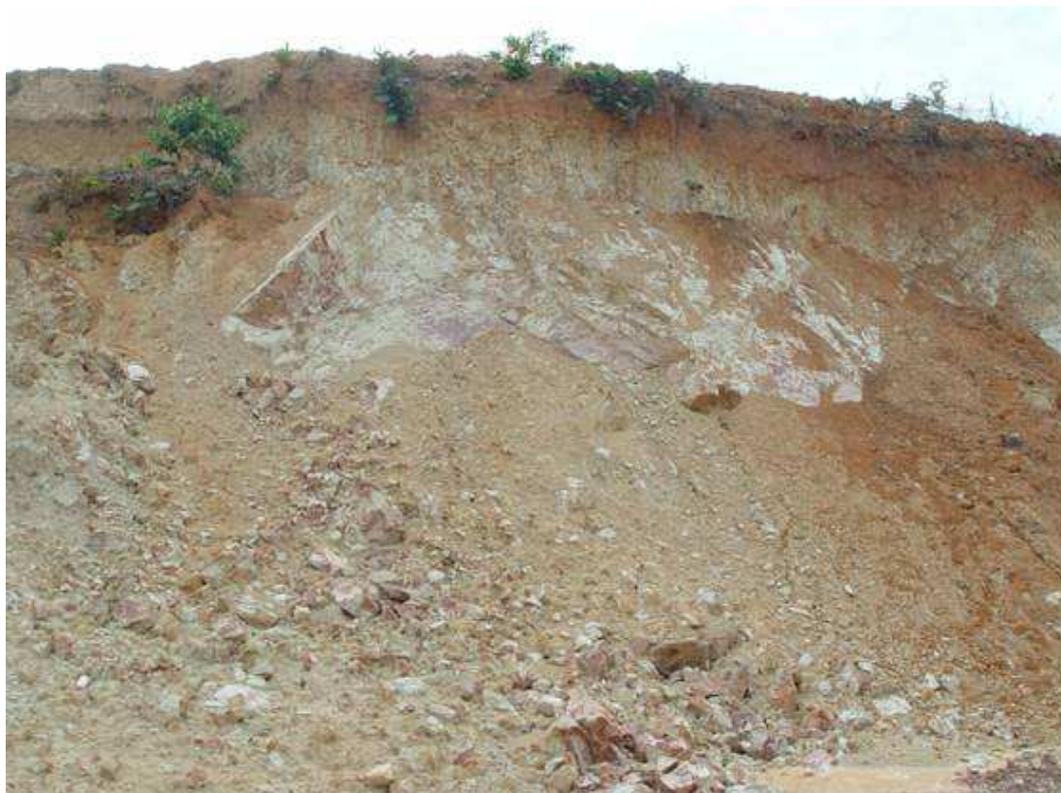
Figura 128 - Camada final de terraplenagem solo muito argiloso. Borrachudos. Revestimento primário contaminado pelo solo. Km 30,1. $55^{\circ}29'33''$ O – $6^{\circ}40'49''$ S

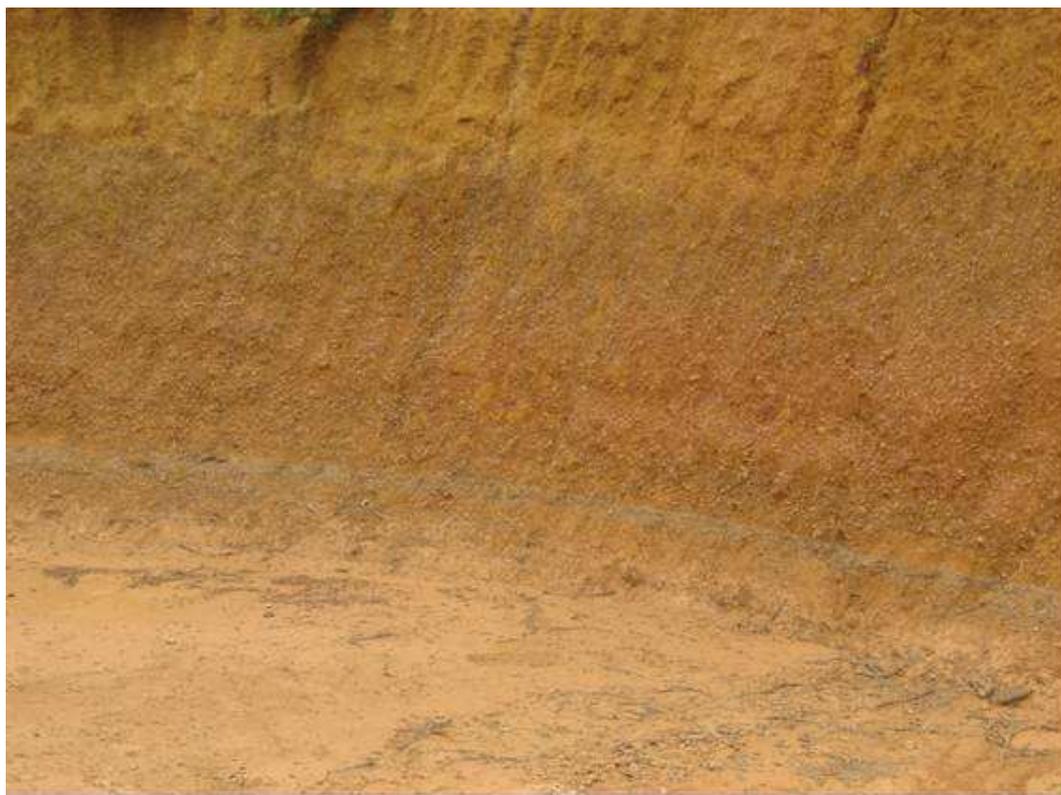
- Sub-trecho do km 86 ao km 135. Desenvolve-se sobre as rochas do Complexo Xingu. Plataforma em boas condições de rolamento. Boa capacidade de suporte do solo da camada final de terraplenagem. No segmento visualizam-se muitos perfis de solos lateríticos com a presença de jazidas de cascalho laterítico, como a ilustrada na Figura 142;

Figura 142 - Jazida de cascalho laterítico. Região de granito. Km 113. Altitude 320

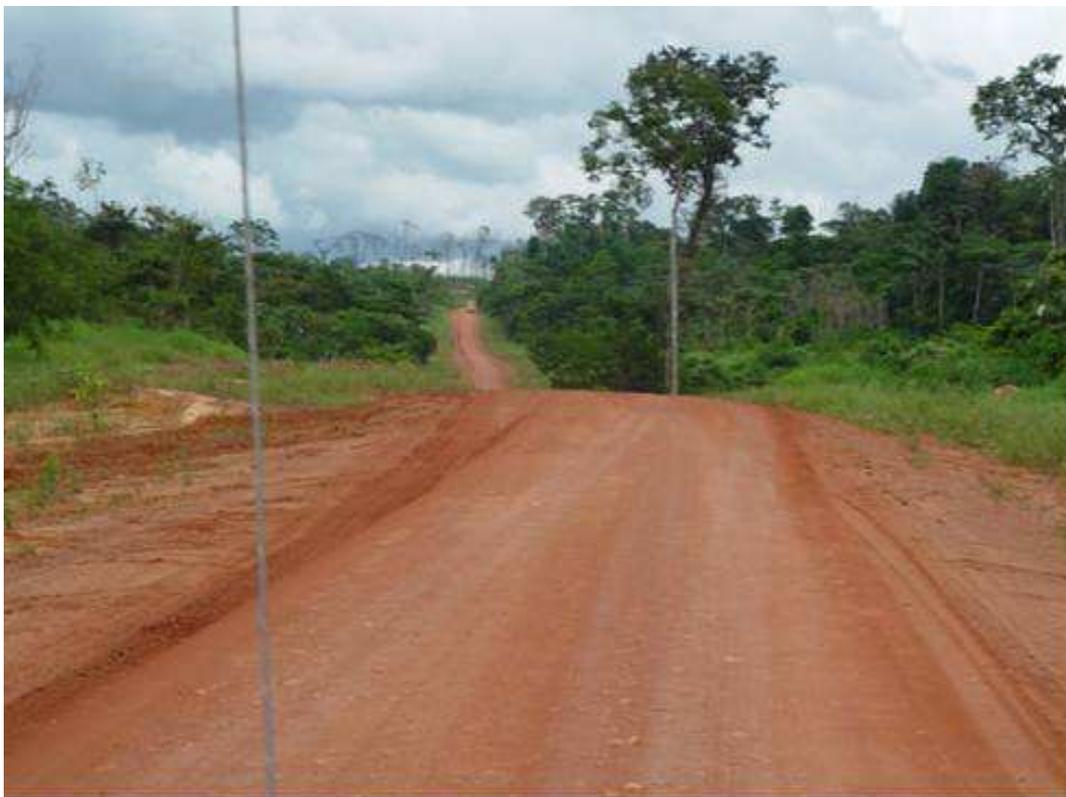
Figura 147 - Plataforma em boas condições de rolamento. Região de granito. Revestimento primário com pequena espessura em cascalho laterítico.

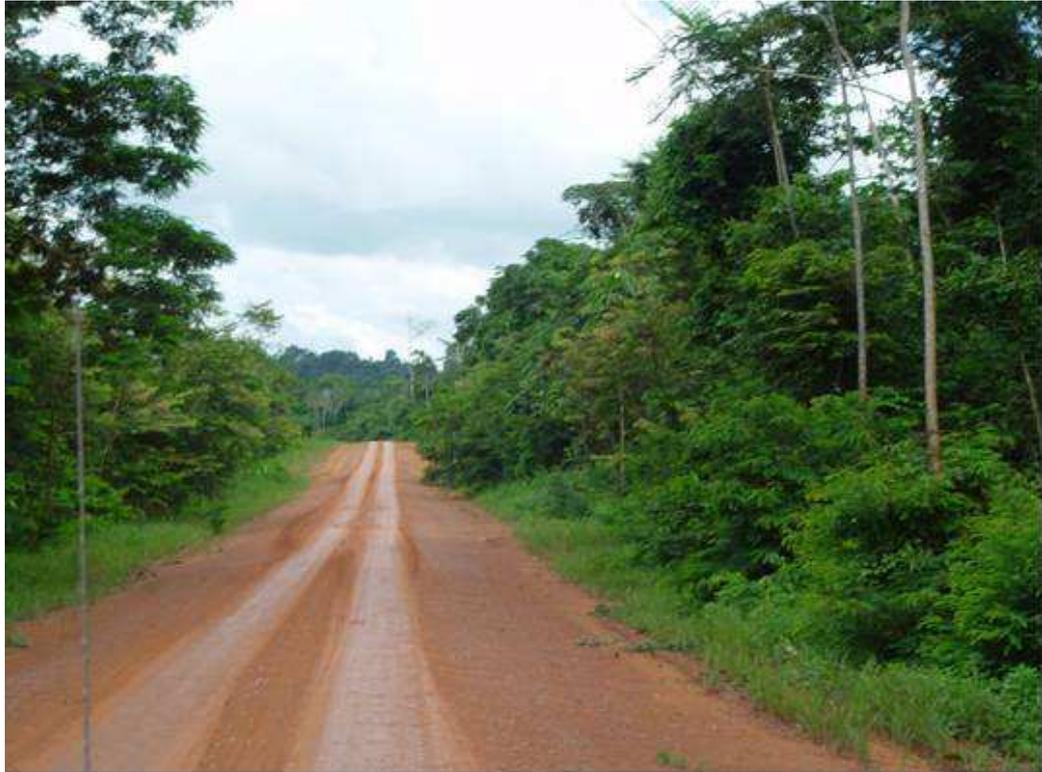
Figura 148 - Plataforma em boas condições de rolamento. Região de granito. Revestimento primário com pequena espessura em cascalho laterítico.

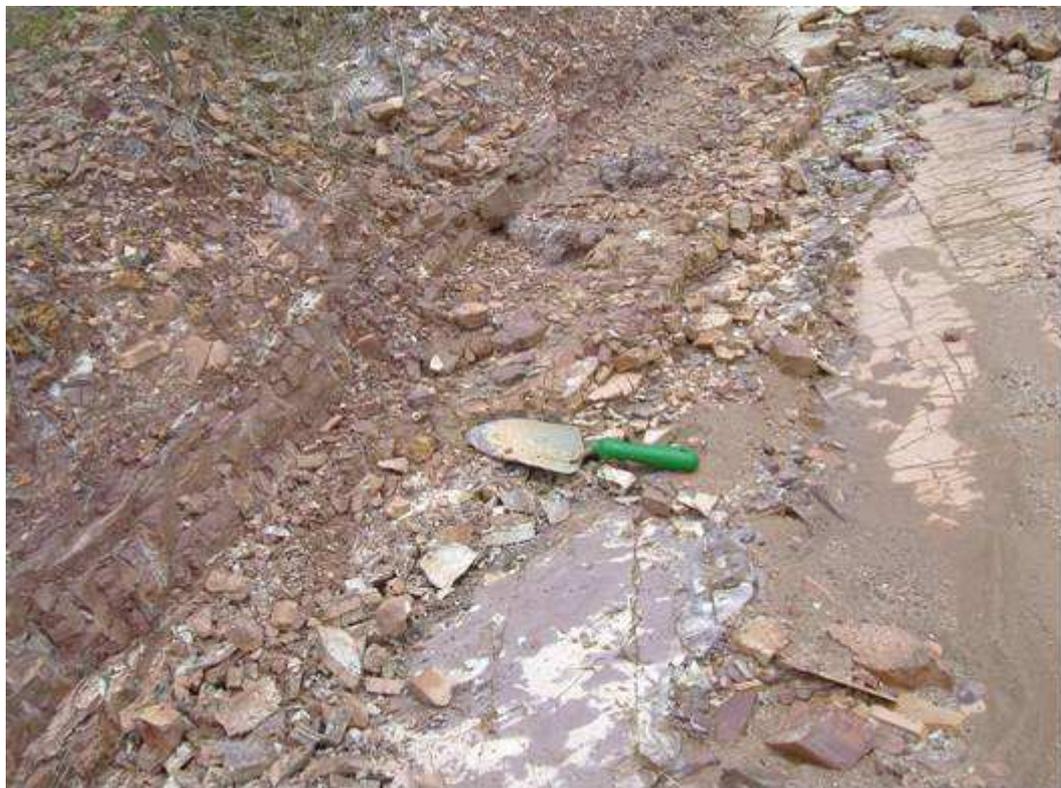
Figura 151 - Afloramento de siltito/argilito. DSCF0416. Amostra 37. Km 144 . Altitude 150m. Greide da rodovia na rocha branda.

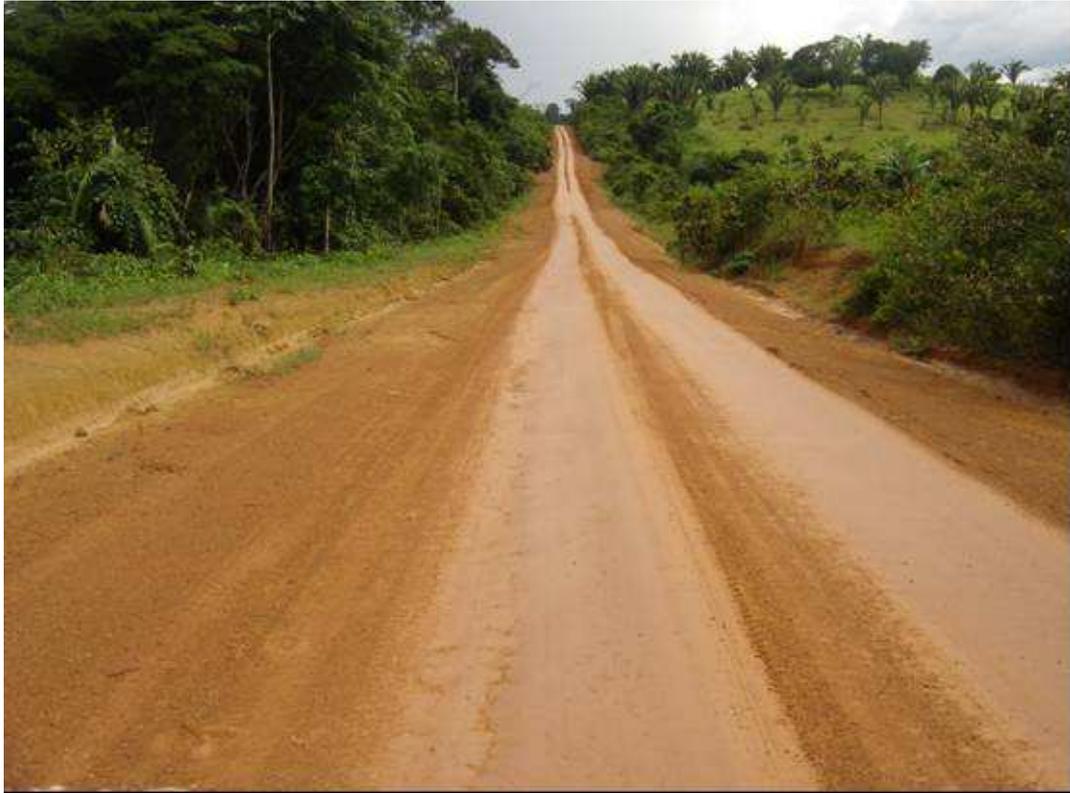
Figura 158 - Plataforma e boas condições de rolamento. Greide colado no horizonte B. Horizonte B de pouca espessura. Revestimento em cascalho laterítico.
