O DESAFIO DA PAVIMENTAÇÃO DA BR 163

EXPEDIÇÃO DE RECONHECIMENTO

Florianópolis, maio de 2006.

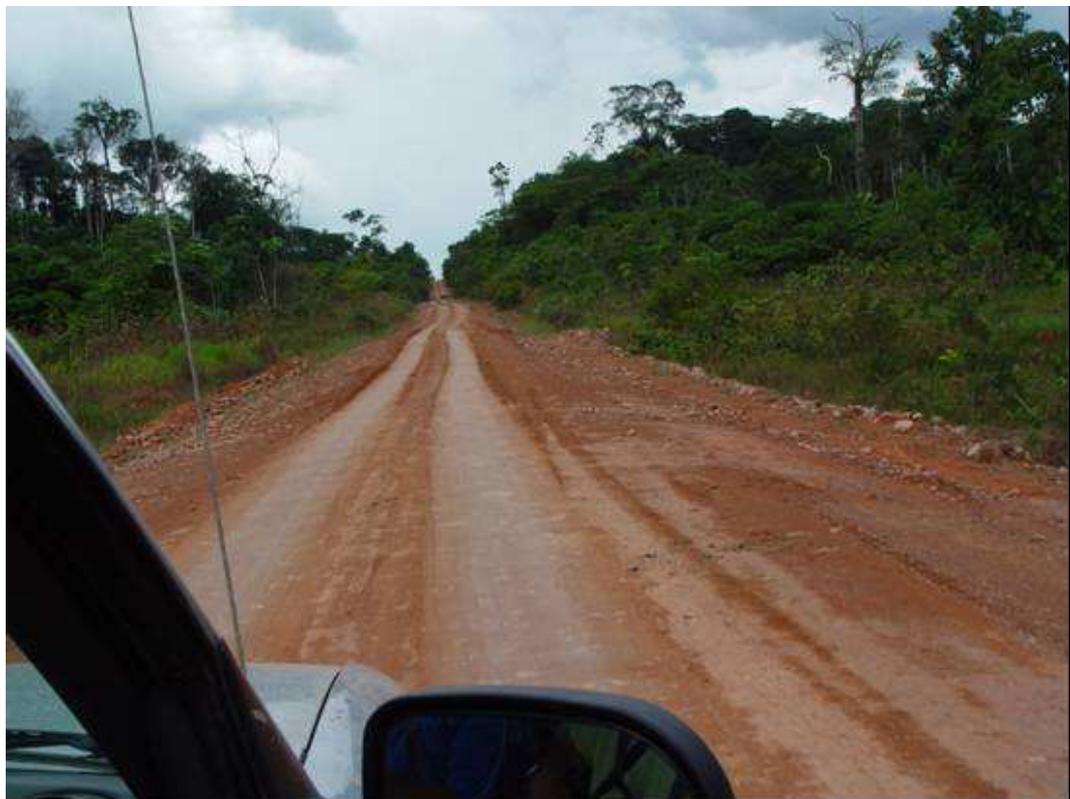
- Sub-trecho do km 155 ao 345. Desenvolve-se sobre as rochas do Complexo Xingu, Formação Iri e Formação Prosperança. Nestes trechos os segmentos que se desenvolvem no horizonte B das rochas associadas ao Complexo Xingu a plataforma apresenta boas condições de rolamento, como ilustra a Figura 159. Quando o greide está assente no horizonte C, este horizonte apresenta diferentes estágios de caulinização, é expansivo, retém água originando “borrachudos”. Isto ocorre entre os km 170 a 210 como ilustram as Figuras 160, 162 e 165. Quando o sub-trecho desenvolve-se sobre as outras duas formações, tem-se muitos solos siltosos expansivos e formando “borrachudos”. Isto ocorre entre os km 230 a 250, 280 a 300. Foram observadas várias jazidas de solos e cascalho lateríticos no segmento. Na região do município de Trairão e até o km 339 (onde se inicia o segmento pavimentado) a plataforma já recebeu uma camada de sub-base/base de cascalho laterítico e se encontra em boas condições de rolamento, como ilustra a Figura 189.

Figura 159 - Plataforma em aterro. Boas condições de rolamento. Camada de reforço em quartizito. Revestimento com pequena espessura de cascalho laterítico.

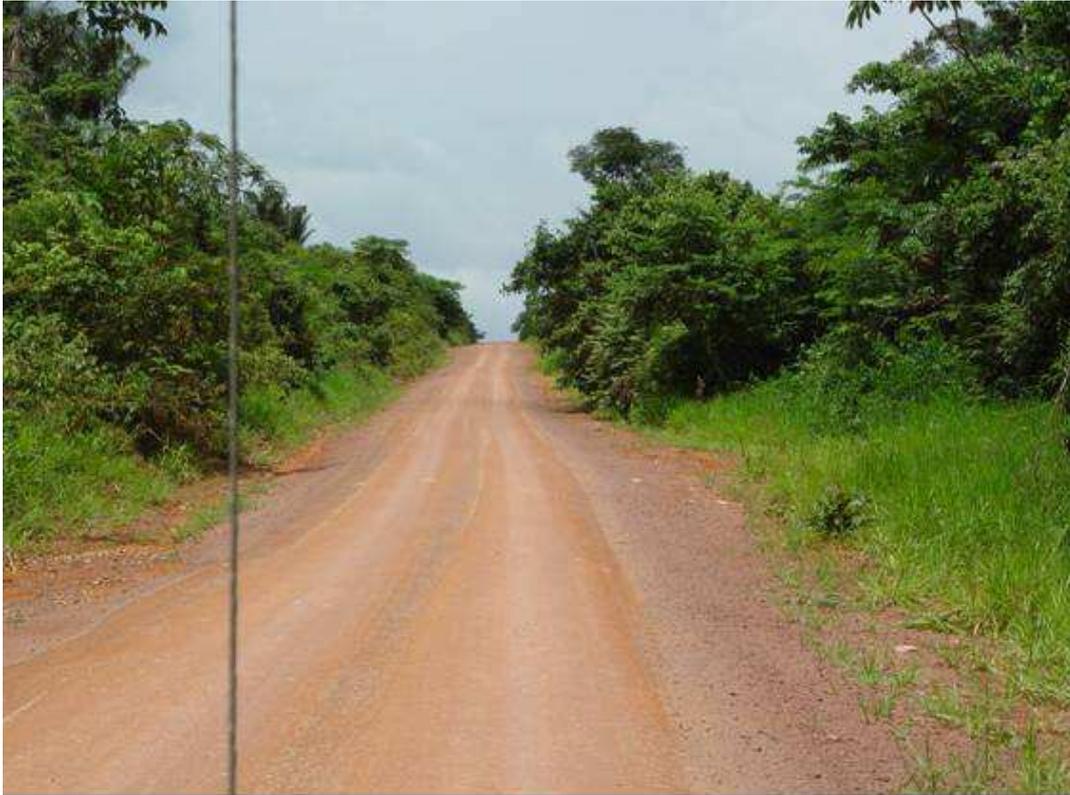
Figura 160 - Plataforma em boas condições de rolamento. Greide colado no horizonte B.
55°48'56" O – 5°35'14" S. Km 167.

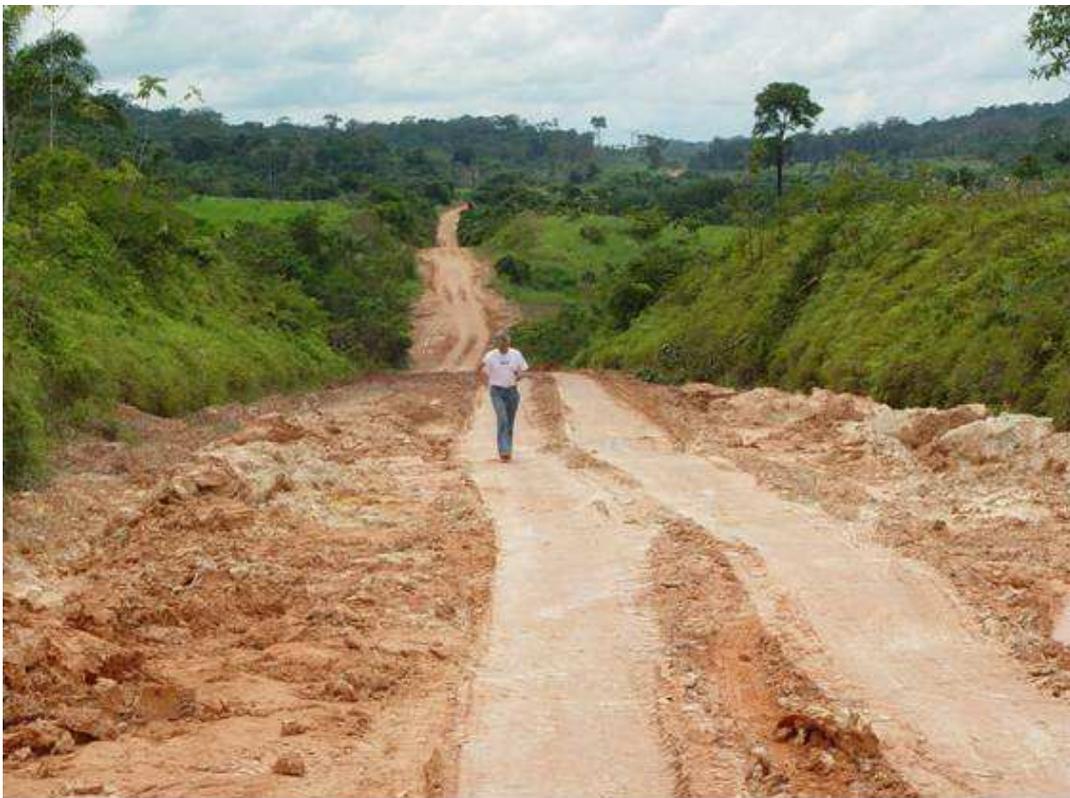
Figura 161 - Horizonte C de granito. Diferentes estágios de caulinização. Muita retenção de água e gera "borrachudo". 55°44'27" O – 5°46'24" S. Km 173.

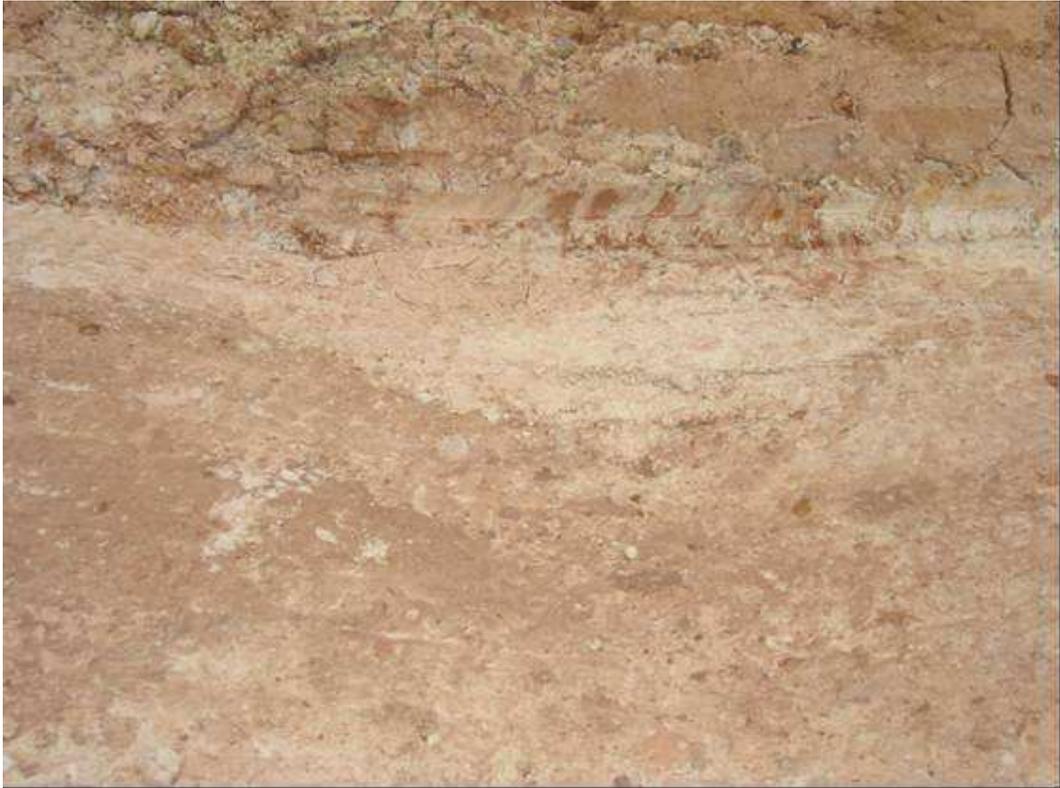
Figura 162 - Horizonte C de granito. Diferentes estágios de caulinização. Detalhe do tipo de solo na região do “borrachudo”. Km 173.

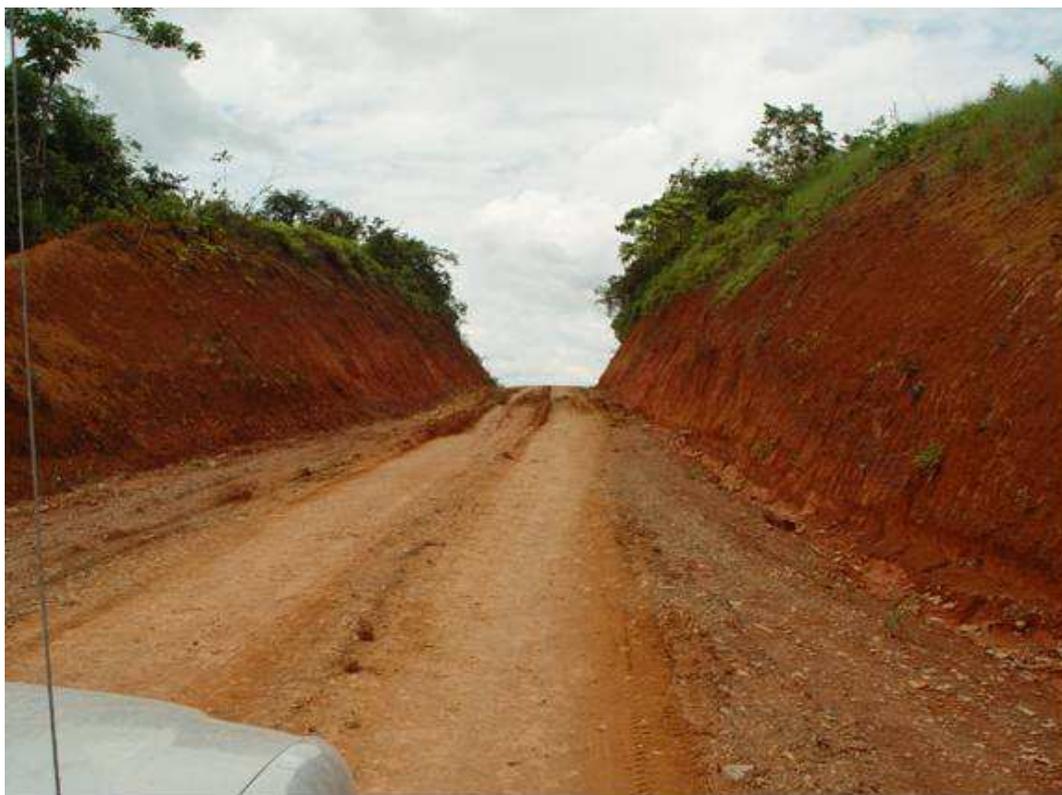
Figura 166 - Greide da rodovia no horizonte C, expansivo com grande retenção de água – gera borrachudo. 55°50'27" O – 5°29'13" S. Km 176. Horizonte B laterítico.

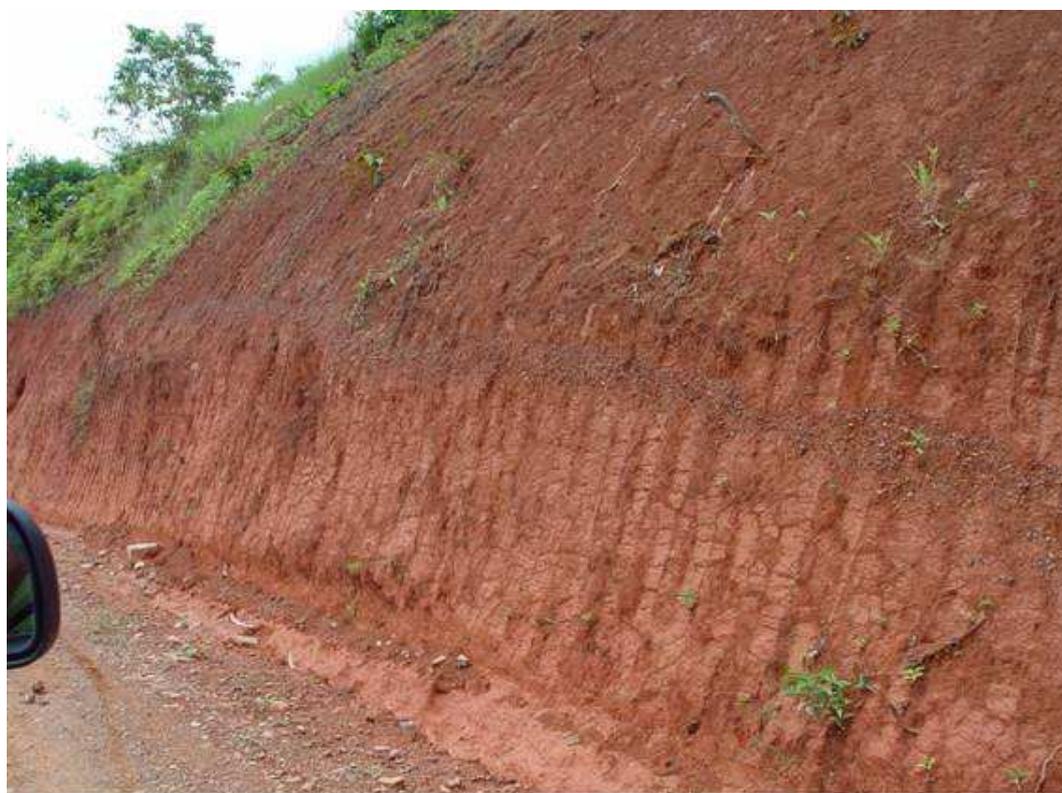
Figura 167 - Perfil de solo residual de granito. Linha de cascalho laterítico de pequena espessura. Greide da rodovia no horizonte C expansivo. 55°50'27" O – 5°29'13" S. Km 176.

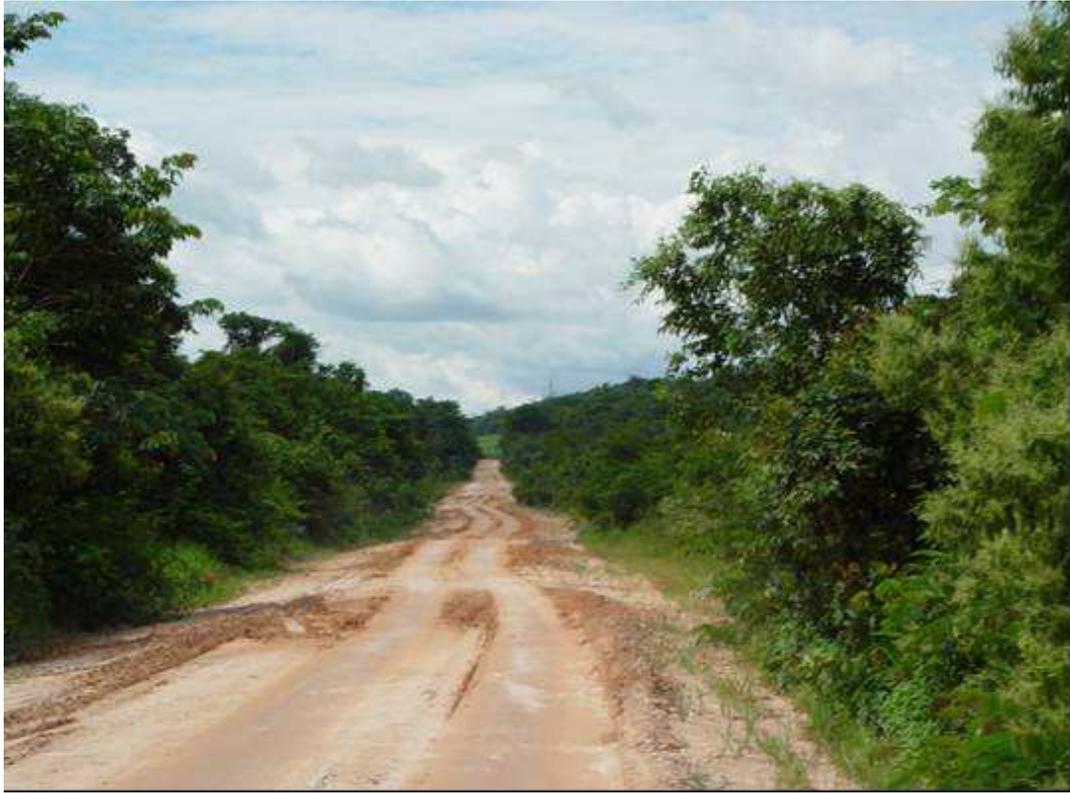
Figura 170 - Segmento em aterro com baixa capacidade de suporte. Reforço com quartizito.
55°55'5" O – 5°20'13" S. Km 196.

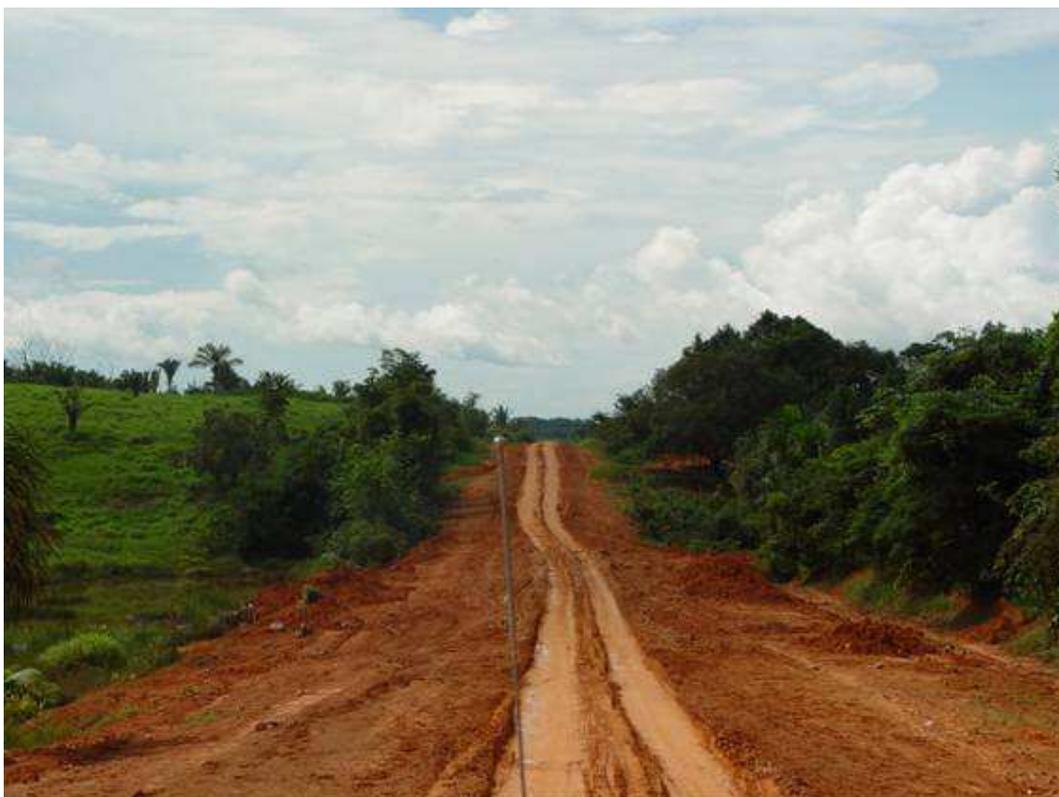
Figura 172 - Segmento em aterro muito argiloso com baixa capacidade de suporte. Revestimento primário misturado com solo.

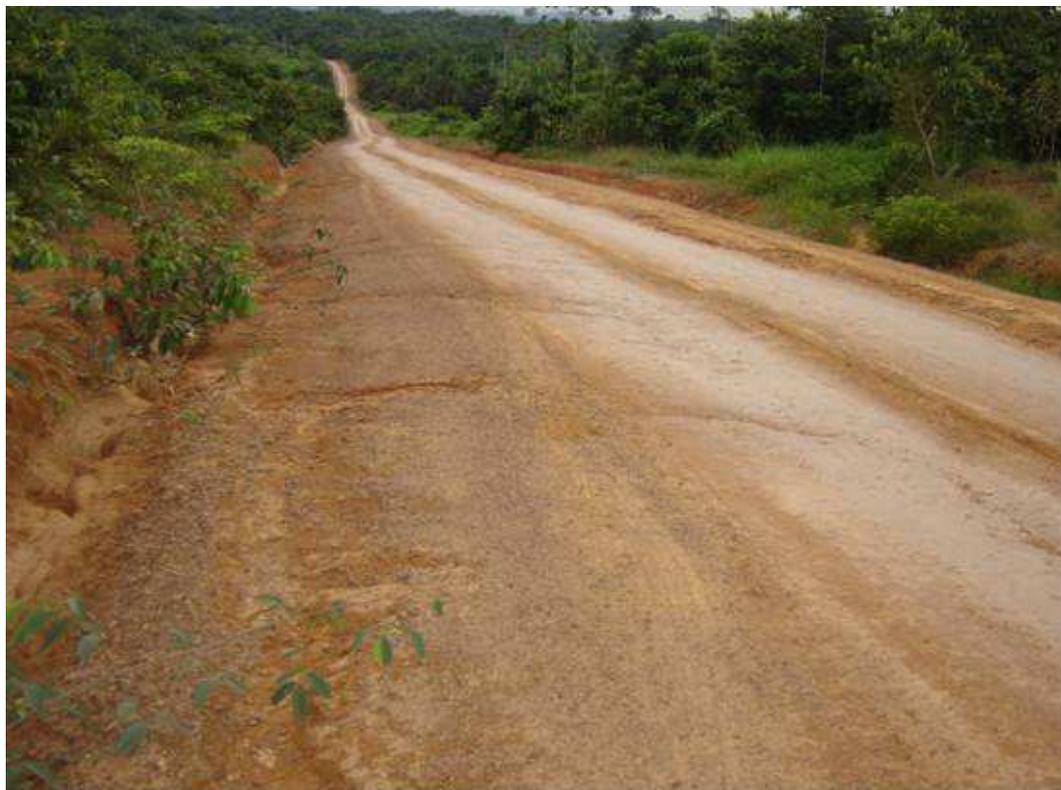
Figura 175 - Plataforma e boas condições de rolamento. Greide colado no horizonte B. Horizonte B de pouca espessura. Revestimento em cascalho laterítico.

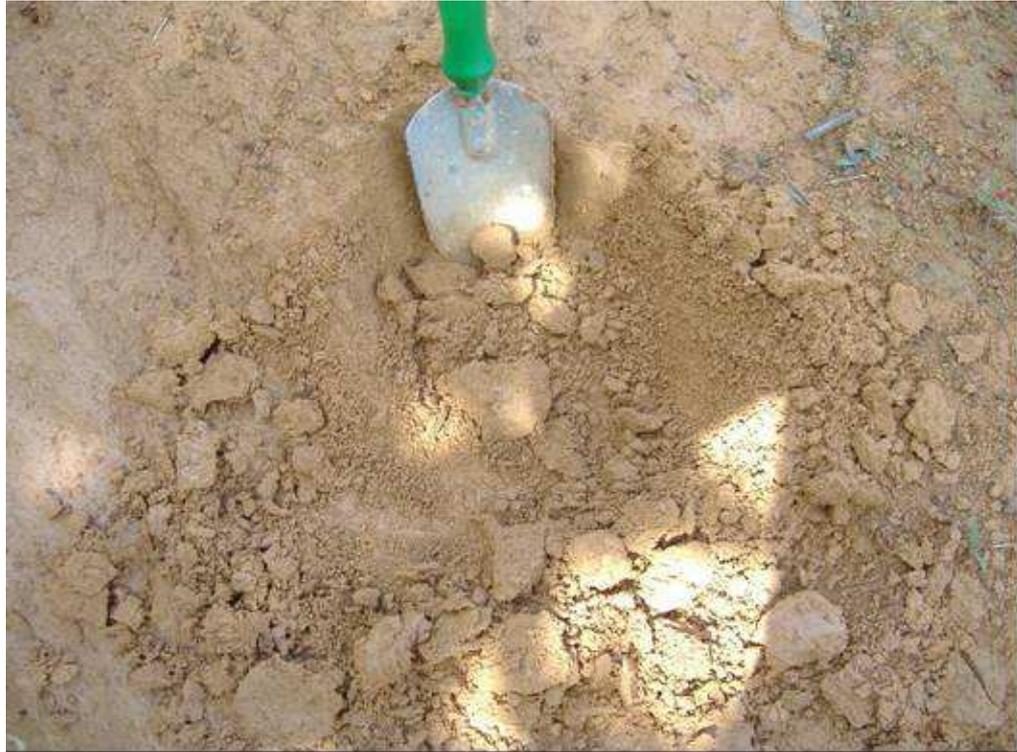
Figura 176 - Solo residual de granito, horizonte C. Local de borrachudo. Amostra 42. Km 232. Altitude 110 m. DSCF0425

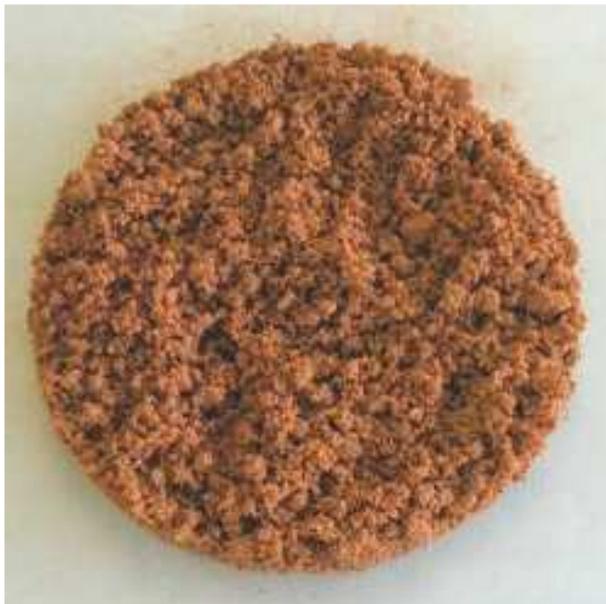
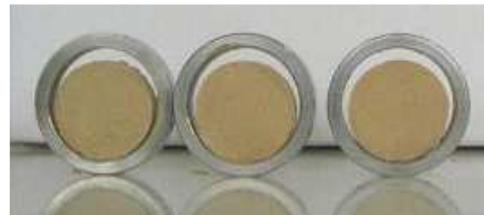
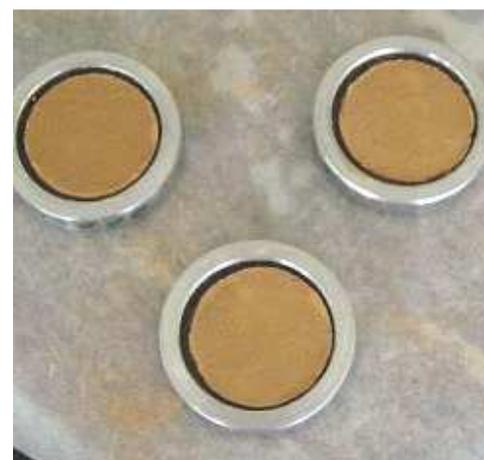
Amostra 43

Figura 178 - Residual de granito, horizonte B. Amostra 43. Km 268. Altitude 196 m. DSCF0426

Contração diametral (mm)	Penetração agulha 10g (mm)	Classificação Geotécnica MCT (Tabela 1994)
2,33	0,00	LG'

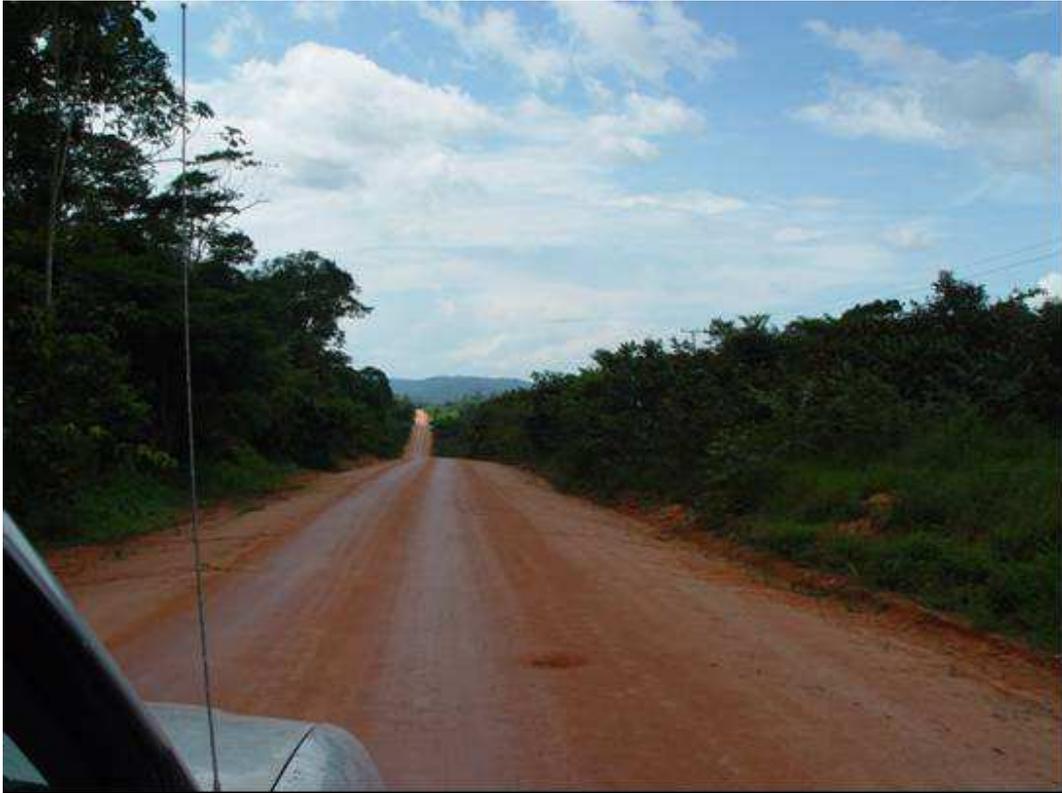
Figura 179 - Residual de granito, horizonte B. Amostra 43. Km 268. Altitude 196 m. DSCF0426

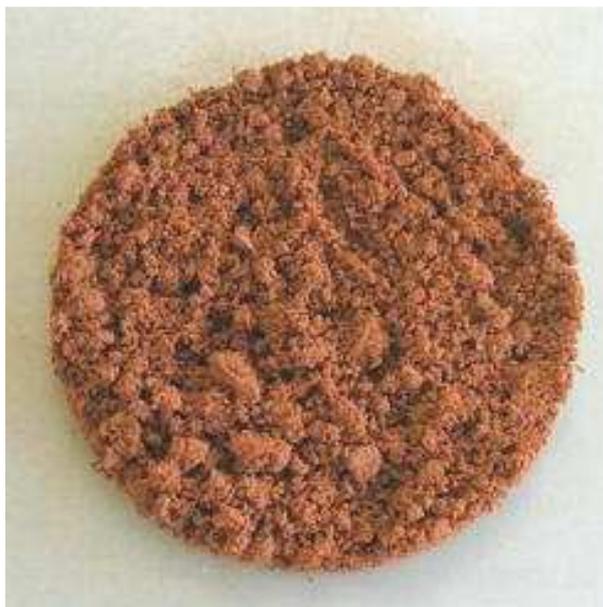
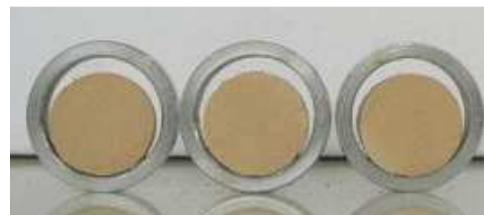
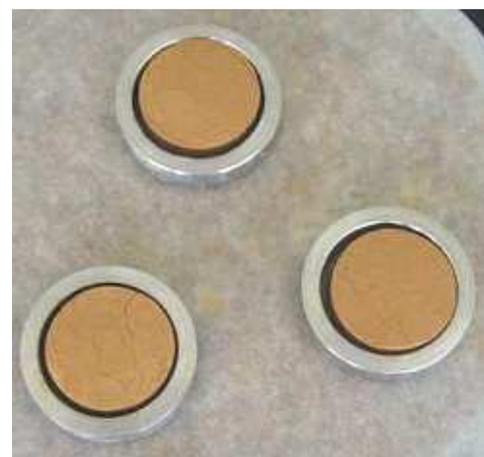
Amostra 44

Figura 184 - Residual de granito. Horizonte B. Amostra 44. Km 290. Altitude 149 m.

Contração diametral (mm)	Penetração agulha 10g (mm)	Classificação Geotécnica MCT (Tabela 1994)
2,66	1,27	LG'

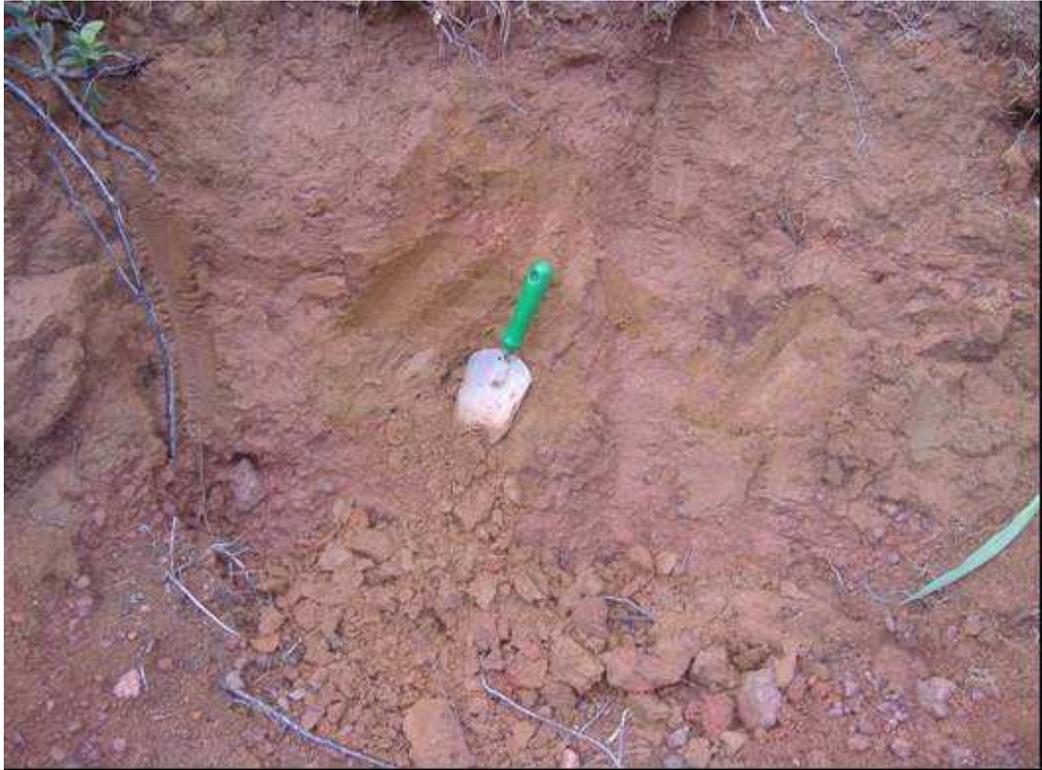
Figura 185 - Residual de granito. Horizonte B. Amostra 44. Km 290. Altitude 149 m.

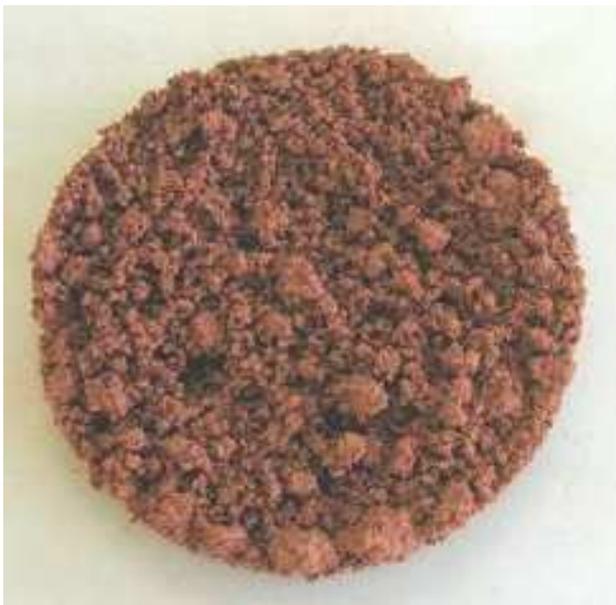
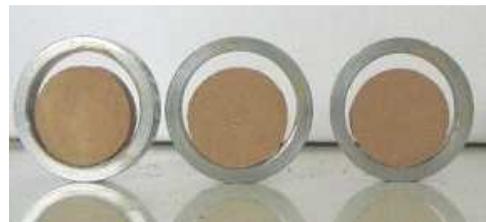
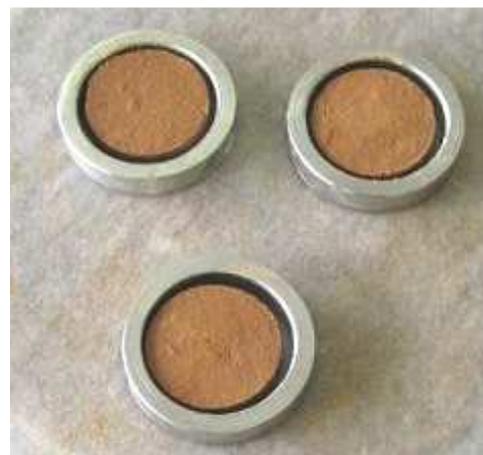
Figura 186 - Colúvio de granito. Amostra 45 coletada acima da linha de cascalho laterítico. Km 310. Altitude 186m. DSCF0428

Contração diametral (mm)	Penetração agulha 10g (mm)	Classificação Geotécnica MCT (Tabela 1994)
2,87	0,00	LG'

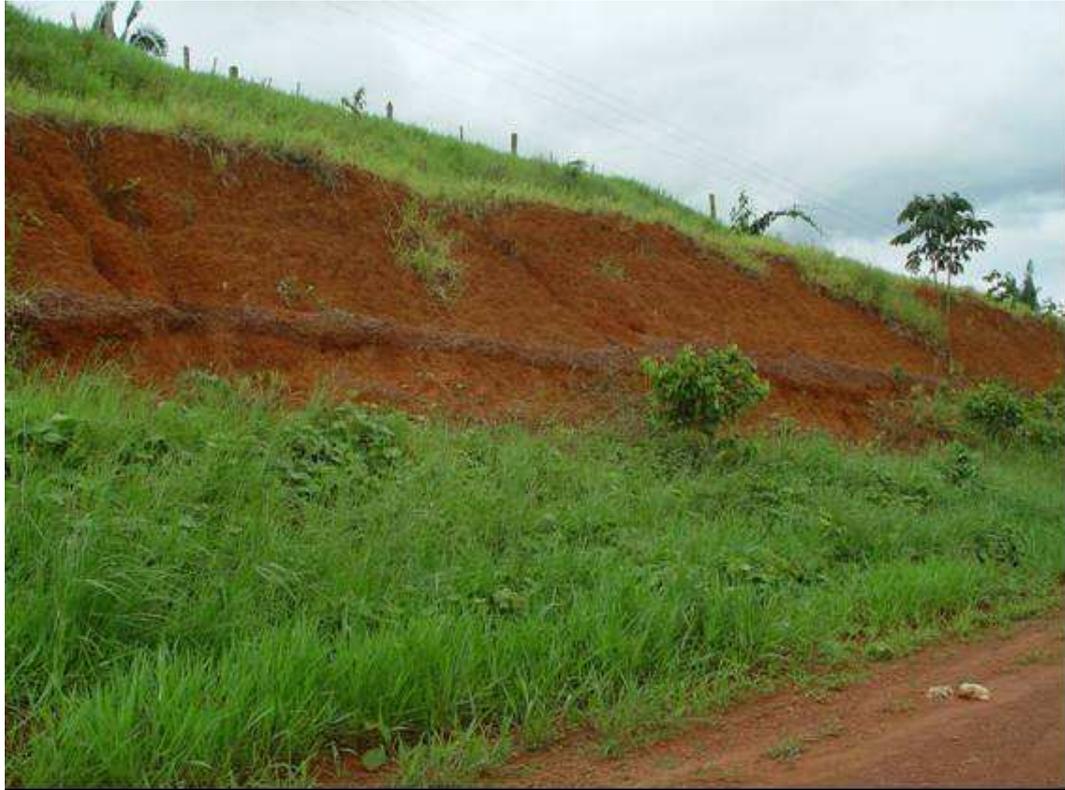
Figura 187 - Colúvio de granito. Amostra 45 coletada acima da linha de cascalho laterítico. Altitude 186m

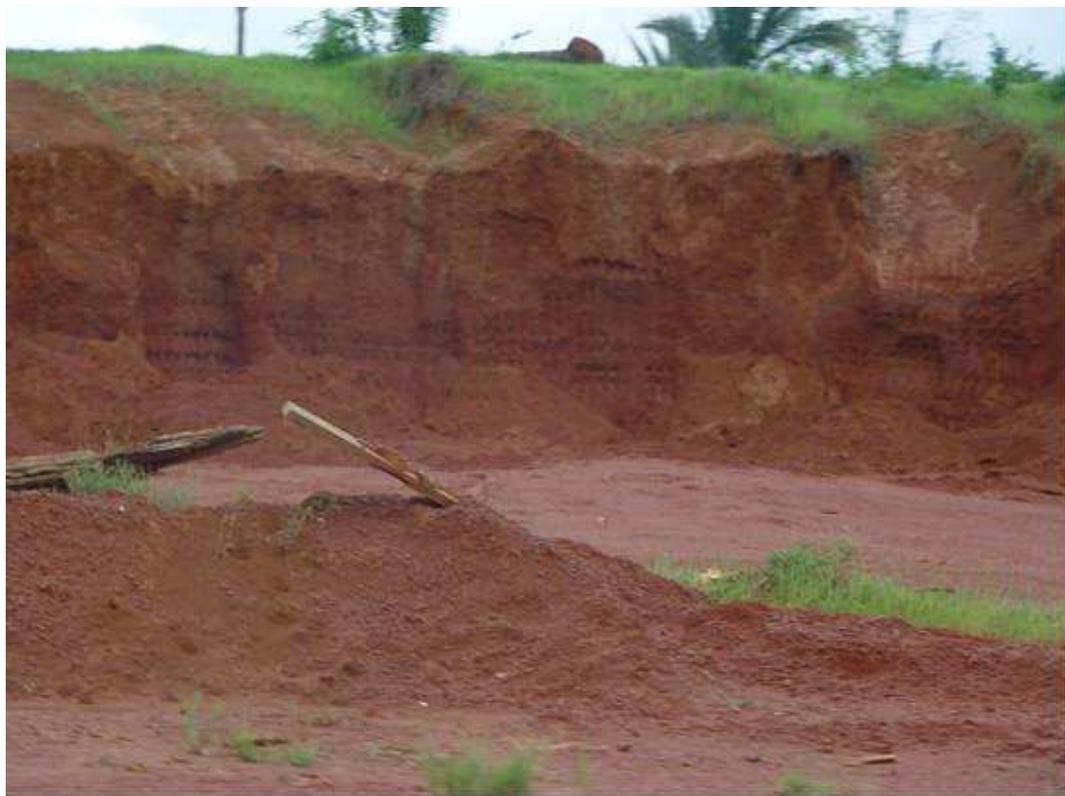
Figura 188 - Horizonte B laterítico. Camada de cascalho laterítico de pequena espessura. Km 312. Blocos de granito nas encostas. 55°57'11" O – 4°37'49" S

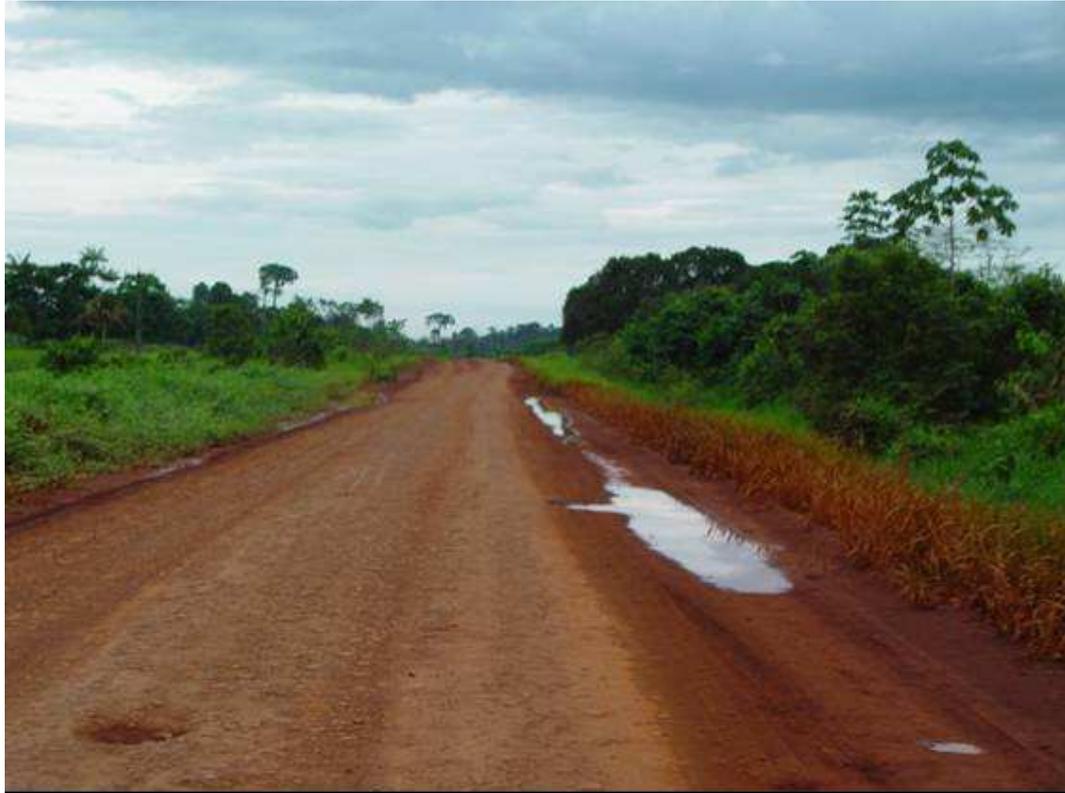
Figura 189 - Jazida de cascalho laterítico. Km 316. 55°55'54" O – 4°35'10" S.

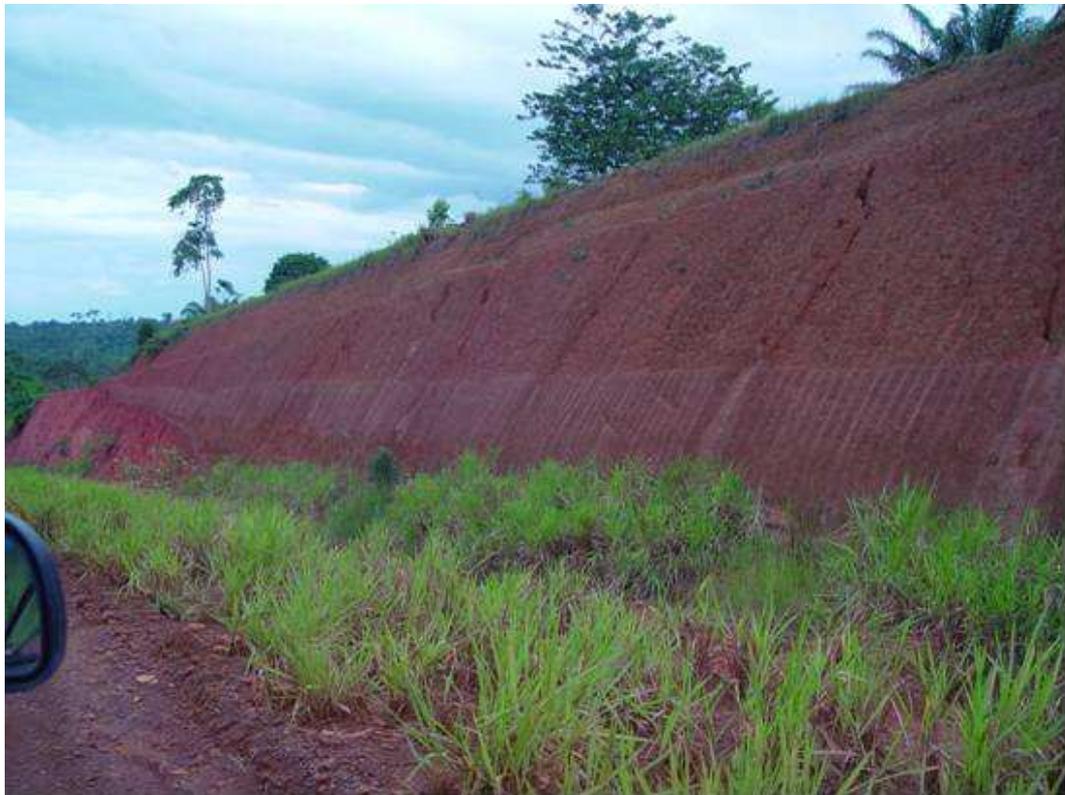
Figura 190 - Segmento com subbase/base de cascalho laterítico. Km 323. 55°55'46" O – 4°34'51" S

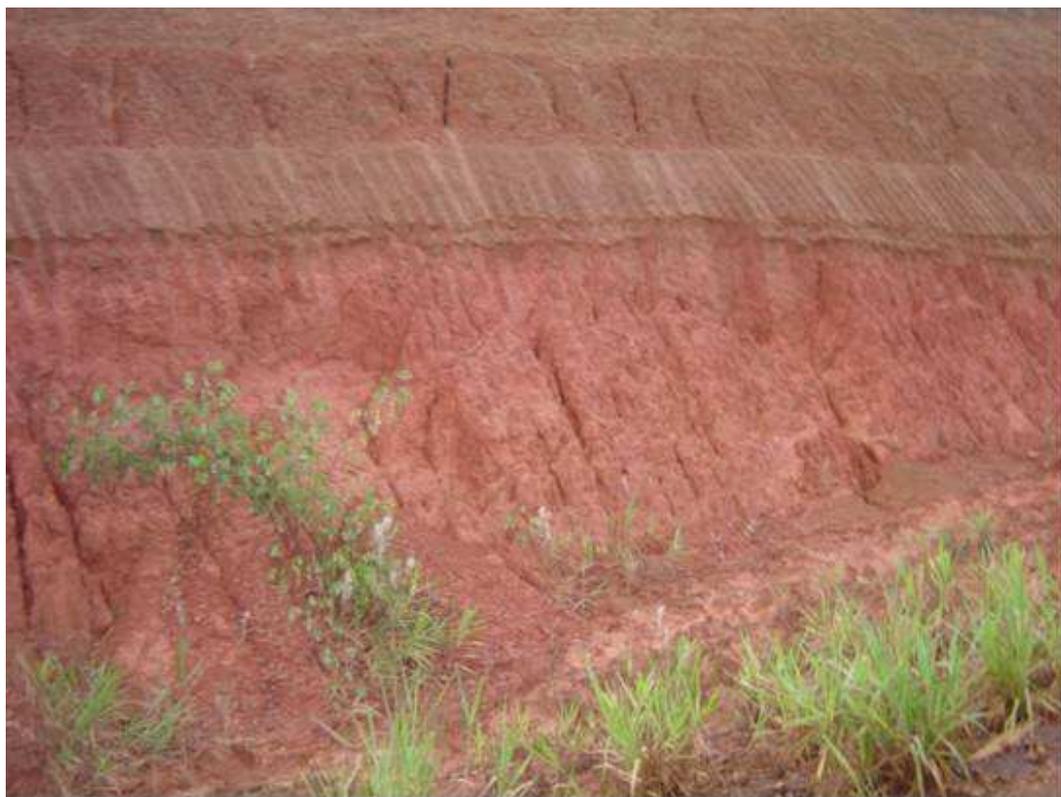
Figura 191 - Corte em espesso perfil de solo laterítico. Km 327. 55°55'31" O – 4°33'53" S

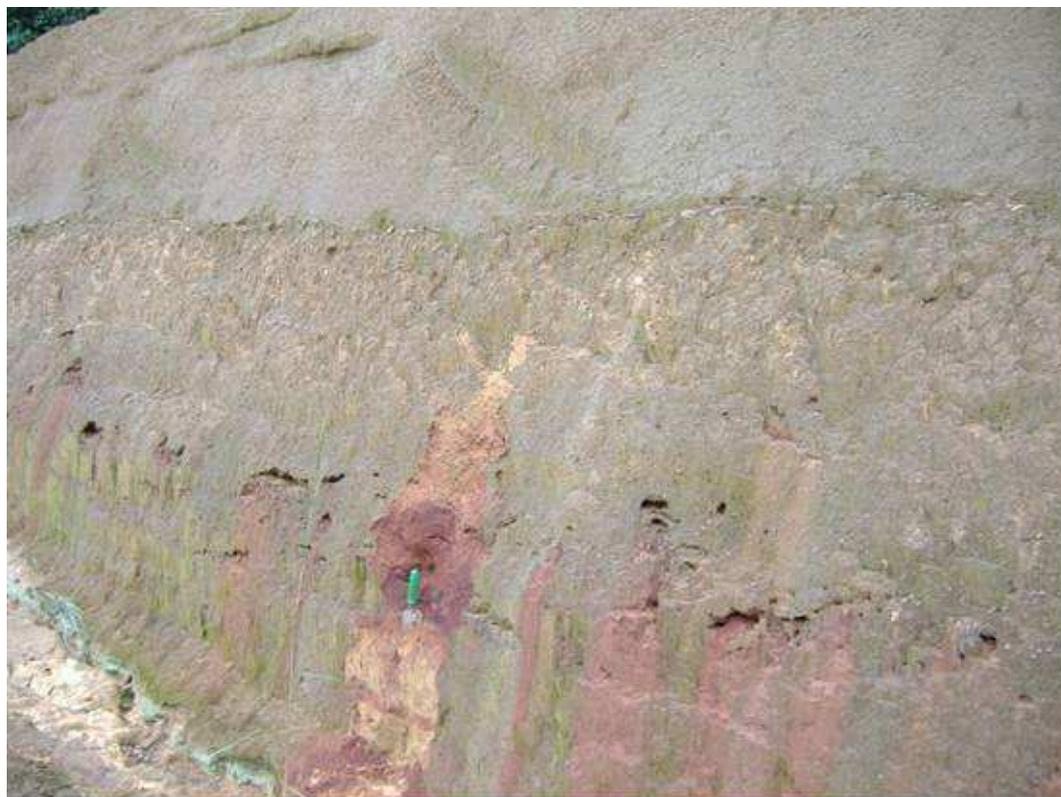
Figura 192 - Corte em espesso perfil de solo laterítico. Parte final do corte. Horizonte C siltoso expansivo. Km 327.

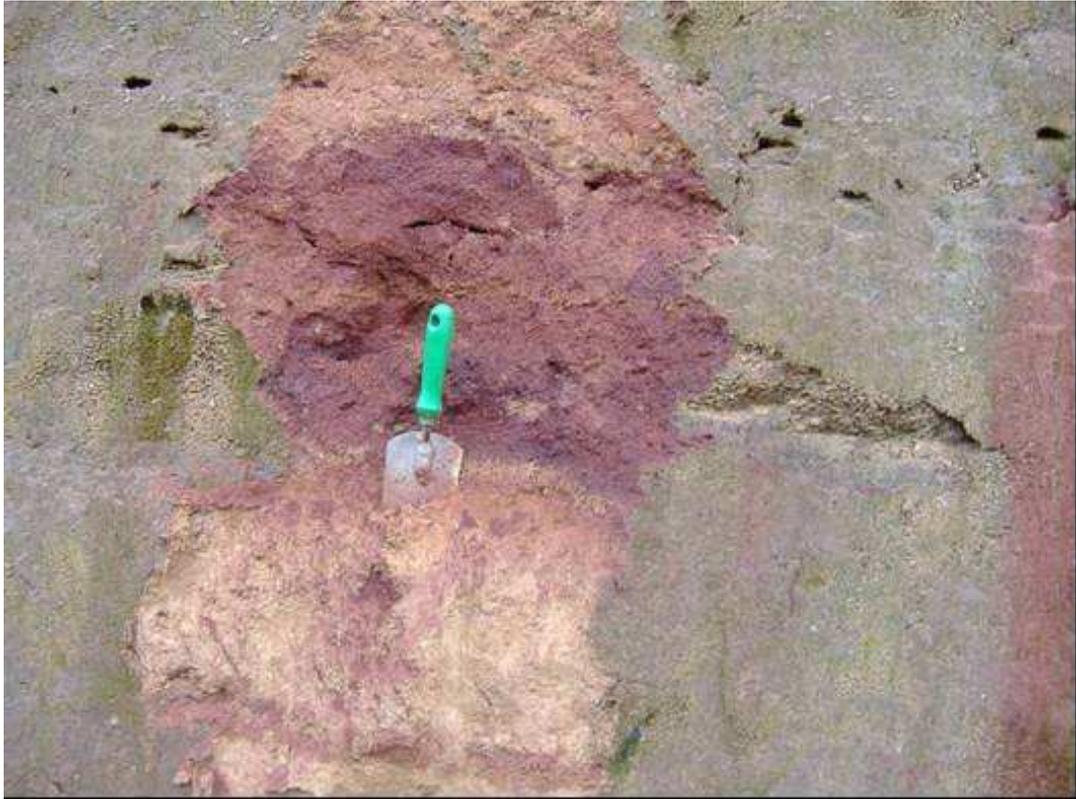
Figura 193 - Corte em espesso perfil de solo laterítico. Local onde se encontra colher tem-se uma camada de acúmulo de óxido de ferro. Abaixo dela, camada pouco permeável. Km 331. Altitude 62 m.

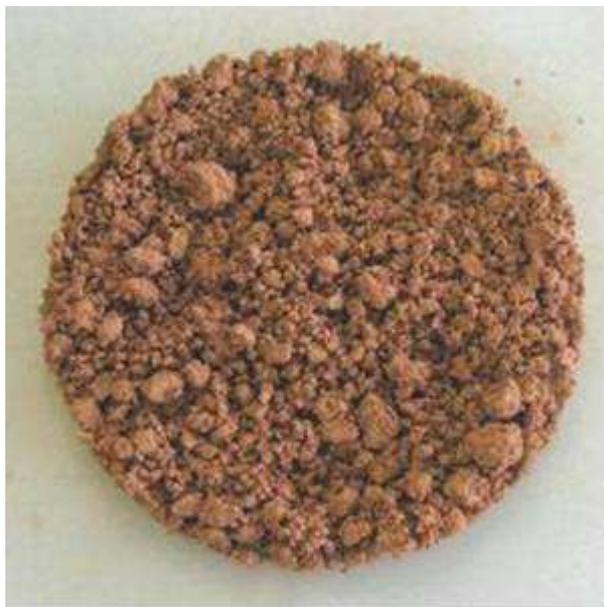
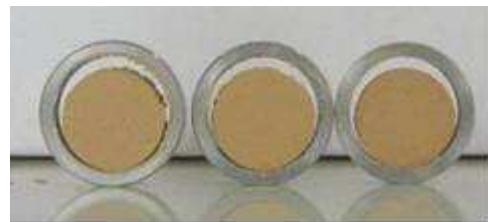
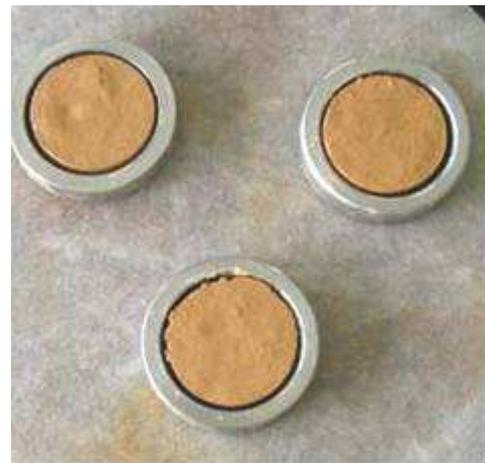
Figura 194 - Amostra 46 coletada abaixo da camada de acúmulo de óxido de ferro. Km 331. DSCF0432

Contração diametral (mm)	Penetração agulha 10g (mm)	Classificação Geotécnica MCT (Tabela 1994)
2,28	1,39	LG'

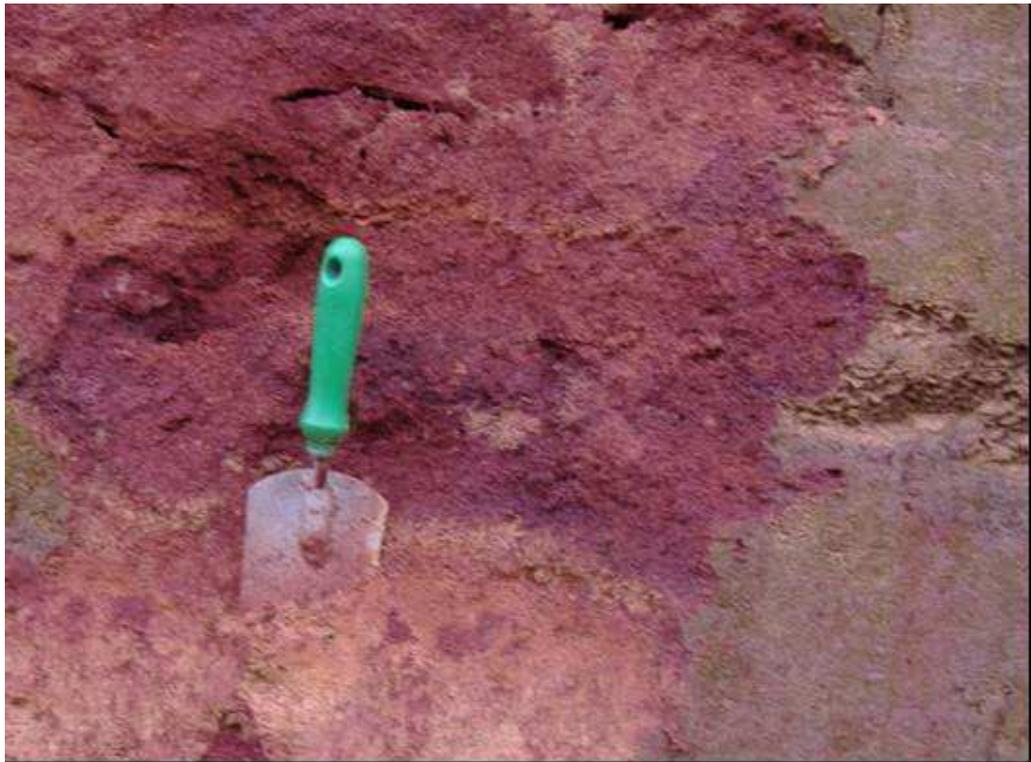
Figura 195 - Amostra 46 coletada abaixo da camada de acúmulo de óxido de ferro.

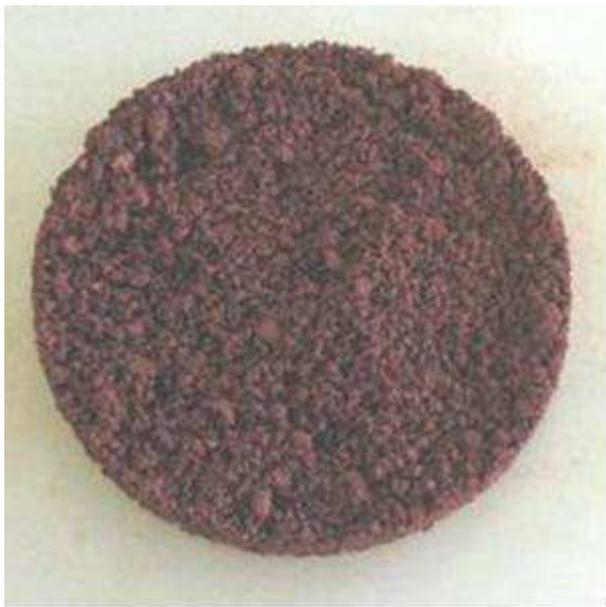
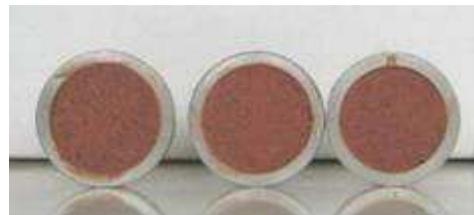
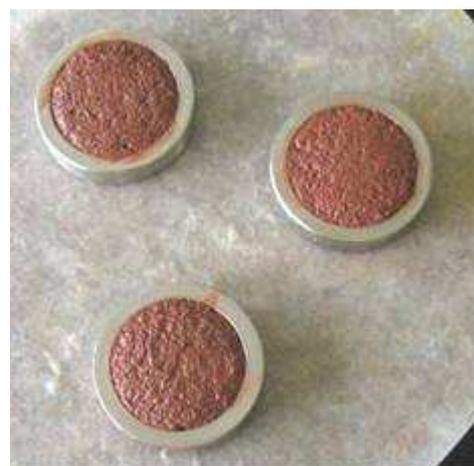
Amostra 47

Figura 196 - Camada de acúmulo de óxido de Ferro. Amostra 47. Coletada na camada de acúmulo de óxido de ferro. Km 331. Altitude 62m. DSCF0433

Contração diametral (mm)	Penetração agulha 10g (mm)	Classificação Geotécnica MCT (Tabela 1994)
0,00	3,41	NA

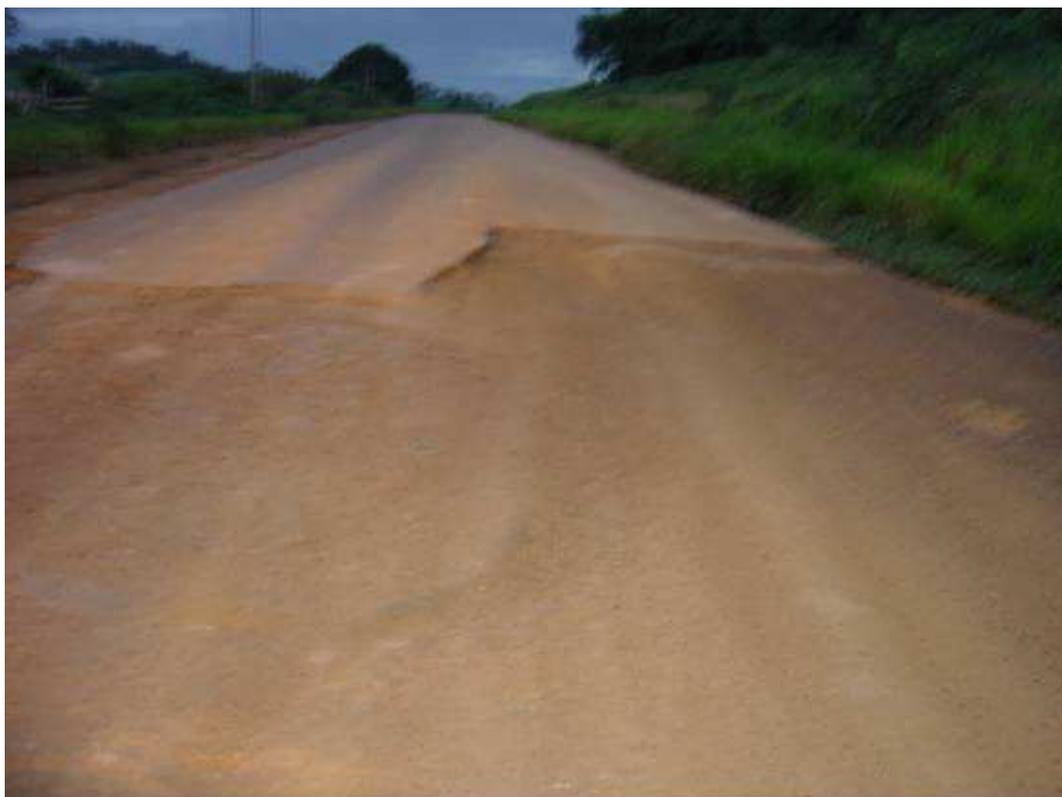
Figura 197 - Camada de acúmulo de óxido de Ferro. Amostra 47. Coletada na camada de acúmulo de óxido de ferro. Km 331. Altitude 62 m.
