O DESAFIO DA PAVIMENTAÇÃO DA BR 163

EXPEDIÇÃO DE RECONHECIMENTO

Florianópolis, maio de 2006.

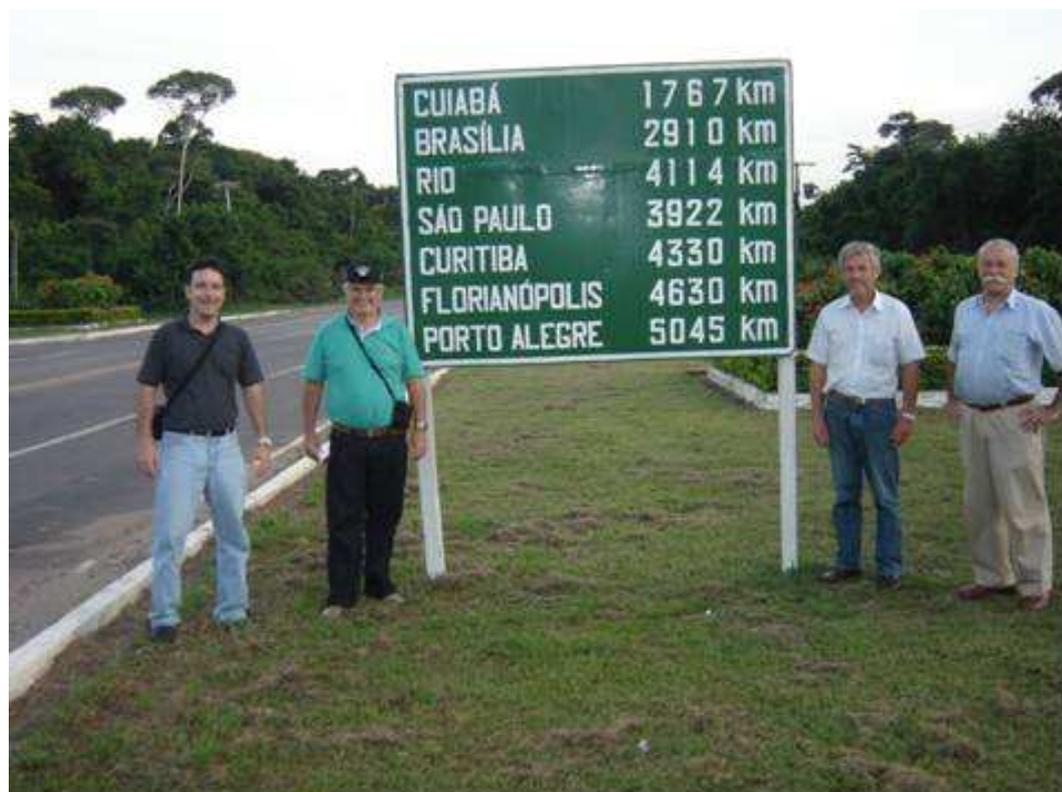
Figura 198 - Início do trecho pavimentado (25 km até o entroncamento com a BR 230 – Transamazônica). Sub-base e base de cascalho laterítico com cerca de 40cm de espessura. Revestimento asfáltico (CAUQ) com 5,0cm de espessura. Km 339.
