# **AVALIAÇÃO DO USO DE CÂMERAS INFRAVERMELHAS PARA CONTROLE DA TEMPERATURA DE MISTURAS ASFÁLTICAS DURANTE O PROCESSO CONSTRUTIVO**

## **RESUMO**

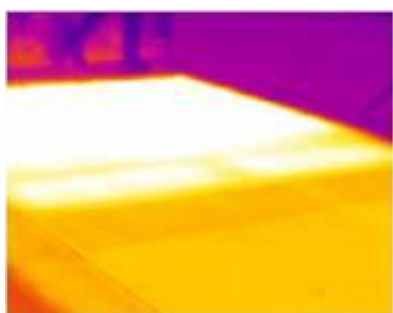
Figura 1 - Junção Frias  
(Putman e Amirkhanian, 2006)

As junções frias (Figura 1) acontecem quando a mistura quente é colocada justaposta a uma mistura com menor temperatura (fria). Durante a construção, as junções frias resultam de paradas da vibroacabadora decorrentes do atraso dos caminhões do transporte, avaria dos equipamentos de compactação ou da própria vibroacabadora, ou da diferença entre as temperaturas entre dois carregamentos consecutivos. Nas junções frias, há uma diminuição na ligação entre as seções da mistura que podem, potencialmente, conduzir a trincamentos transversais no revestimento. A ocorrência de junções frias pode ser minimizada mantendo um ritmo constante de pavimentação e monitorando a entrega do asfalto pelos caminhões do transporte para evitar atrasos.
